1. Obiekt KALWARYJNE KAPLICE PIELGRZYMKOWE /PAŁAC PIŁATA/: JE-
ZUS I BARABASZ, BICZOWANIE, CIERNIEM KORONOWANIE, OTO CZŁO-
WIEK, WYROK PIŁATA /por. karta zbiorcza: kalwaria wambie-
rzycka, nr 69, 70, 71, 72, 73/

WAMBIERZYCE

KALWARYJNE KAPLICE PIELGRZYMKOWE: JEZUS I BARABASZ, BICZOWANIE, CIERNIEM
KORONOWANIE, OTO CZŁOWIEK, WYROK PIŁATA /PAŁAC PIŁATA/

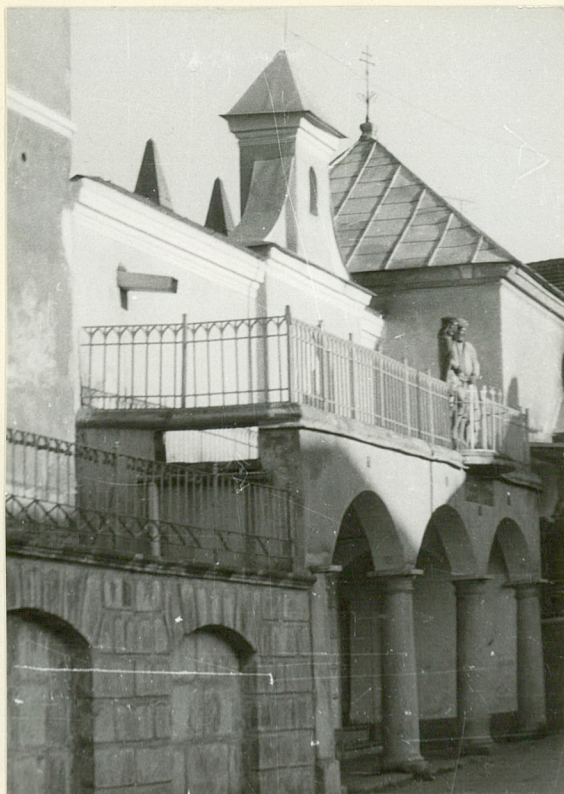
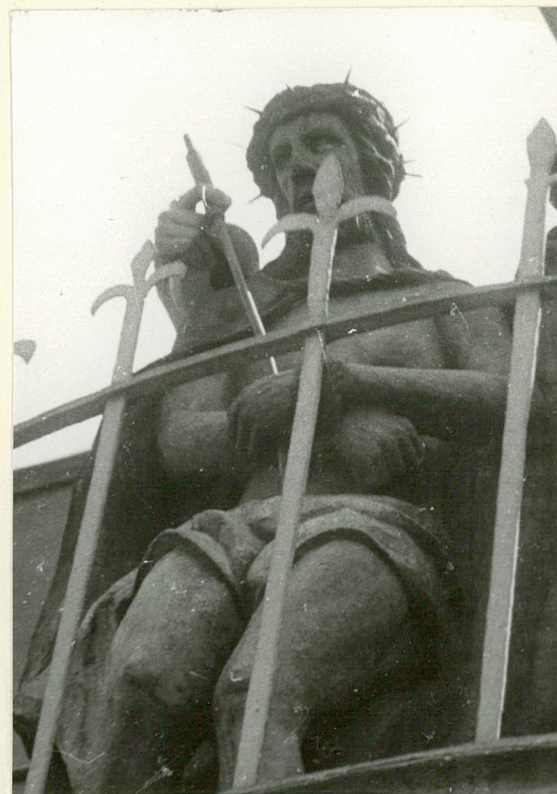
11. Zdjęcia, plan sytuacyjny, rzuty, elewacje

Pałac Piłata zlokalizowano w centrum Wambierzyc, w ciągu zabudowy ul. Ciemnej. Obiekt murowany, tynkowany, z kamiennym cokołem wzniesiono na planie wydłużonego prostokąta podzielonego na trzy części mieszczące oddzielne kaplice: Jezus i Barabasz /nr 69/, Biczowanie /nr 70/, Cierniem Koronowanie /nr 71/. Kaplica Oto Człowiek /nr 72/ w formie miniatutki świątyni z wieżyczką - sygnaturką, pełni rolę zwieńczenia pałacu. Kaplice nr 69 - 71 w postaci trzech wnęk ze wspólnym trójprzęsłowym podcieniem tworzą dolną kondygnację pałacu. W górnej kondygnacji całego zespołu znajduje się taras, który wykonano nad podcieniem parteru. Taras ten wzbogacony jest balkonem z drewnianymi polichromowanymi figurami Piłata i Jezusa ustawionymi przed portalem kaplicy nr 72. Kaplicę Wyrok Piłata /nr 73/ wykonano w postaci żelaznej ażurowej altany z drewnianymi polichromowanymi figurami. Pałac Piłata pokryto dachem 1 - spadowym /blacha drobnofalista/. Wewnątrz kaplic nr 69 - 71 kamienne posadzki, stropy tynkowane. Wyposażenie kaplic stanowią drewniane polichromowane figury. Obiekt nie posiada instalacji.

20. Najpilniejsze postulaty konserwatorskie Osuszenie fundamentów i ścian, wykonanie urządzeń odwadniających, odnowienie tynków. Konserwacja rzeźb stanowiących wyposażenie kaplic.
