KARTA EWIDENCYJNA OBIEKTU NIERUCHOMEGO NIEWPISANEGO DO REJESTRU ZABYTKÓW

DOM MIESZKALNY

**58 -160 ŚWIEBODZICE
ul. Zwycięstwa 4**

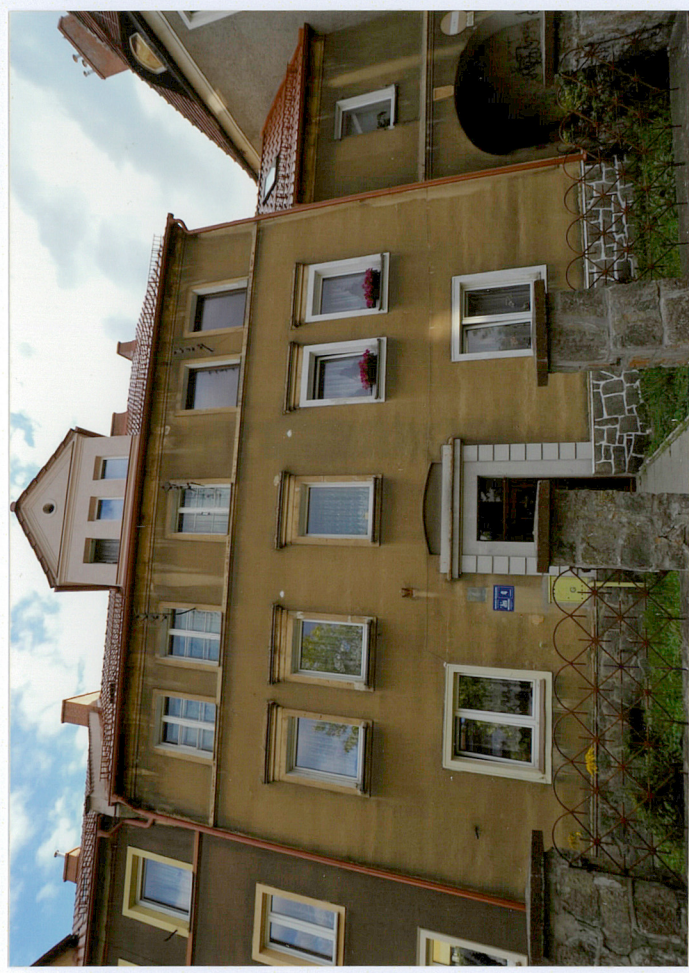
Elewacja frontowa północno - wschodnia

- ▶ lokalnie zły stan tynków zewnętrznych - rysy skurczowe, uszkodzenia mechaniczne, miejscowe przewilgocenia, głównie w okolicach przyziemia oraz rynien i rur spustowych;
- ▶ w znacznej części budynku dokonano wymian stolarki okiennej. Stolarka z tworzywa sztucznego, o różnym układzie i wielkości skrzydeł a także kolorystyce;
- ▶ zły stan opasek przyobiektowych, nawierzchni chodników ogrodzenia przedgródka. Większość prowadzonych napraw ma charakter mocno lokalny.
- ▶ samowolne działania głównie w obrębie poszczególnych lokali – wymiany stolarki, montaż urządzeń technicznych.
- ▶ wykonano remont dachu wraz z wymianą pokrycia na nowe z dachówki zakładkowej likwidując przy tym lukarny dachowe;

- ▶ zachować formę budynku w zakresie bryły, geometrii dachu, tektoniki elewacji w tym detalu architektonicznego oraz kolorystyki, odgrywającej istotną rolę w kompozycjach widokowych całego założenia;

- ▶ wyklucza się możliwość wykonywania izolacji cieplnych elewacji zewnętrznych co wiązałoby się z niekorzystnymi zmianami optycznymi ich proporcji, zatarciem charakterystycznych dla architektury modernistycznej profili przy otworach okiennych i drzwiowych, zmianą wielkości otworów okiennych i drzwiowych;

- ▶ wszelkie prace remontowe prowadzić mając na względzie konieczność zachowania/odtworzenia pierwotnego wyglądu budynku. Uzupełnić liczne ubytki w tynku, zachowując jego fakturę i kolorystykę, oczyścić, wzmocnić i reprofilować detale stanowiące artykulację elewacji - tynkowane opaski okienne i drzwiowe, podziały gzymsowe; oczyścić i wyspoinować kamienny cokół; zachować i poddać remontowi ogrodzenie przedgródka;

- ▶ odtworzyć oryginalny wygląd stolarki drzwi wejściowych elewacji frontowej;
- ▶ ujednolicić stolarkę okienną, przywracając formę pierwotnych podziałów oraz jednolitą kolorystykę w obrębie budynku; ujednolicić pod względem materiału i kolorystyki parapety zewnętrzne;

- ▶ wyklucza się montaż współczesnych elementów wyposażenia, takich jak żaluzje, markizy, anteny satelitarne, przewody kominowe itp, na elewacjach zewnętrznych podlegających bezpośredniej ekspozycji z ciągów komunikacyjnych;

- ▶ usunąć wszystkie późniejsze ingerencje, związane z powojennymi remontami w tym przede wszystkim odtworzyć rodzaj pierwotnego pokrycia dachowego oraz lukarny dachowe wzbogacające bryłę dachu.
