# KARTA EWIDENCYJNA OBIEKTU NIERUCHOMEGO NIEWPISANEGO DO REJESTRU ZABYTKÓW

**DOM MIESZKALNY**

**58 -160 ŚWIEBODZICE  
ul. Zwycięstwa 8**

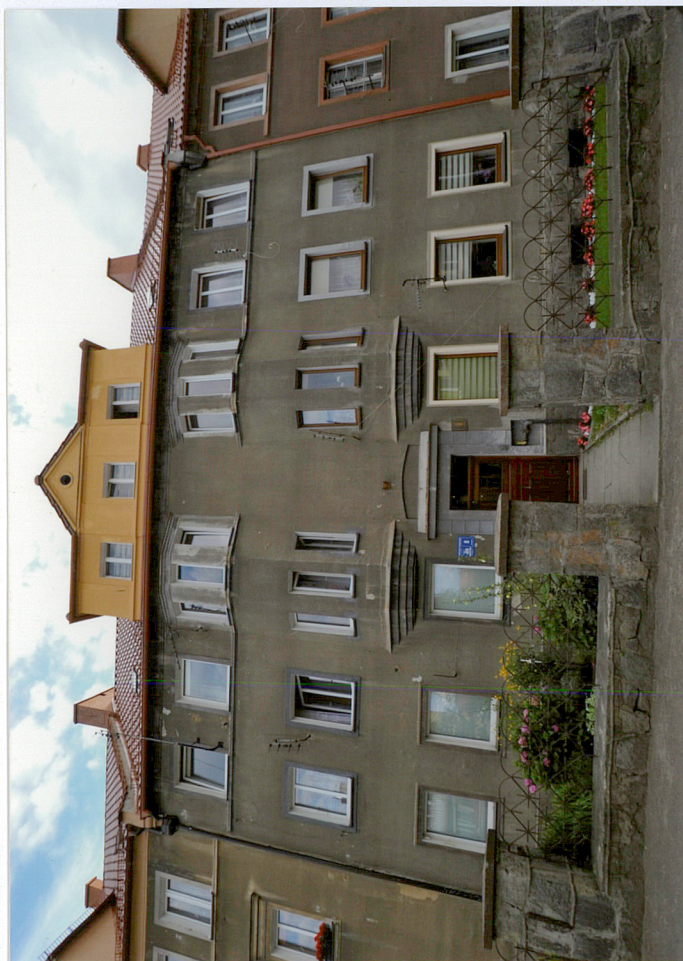
Elewacja frontowa północno - wschodnia

- ▶ lokalnie zły stan tynków zewnętrznych - rysy skurczowe, uszkodzenia mechaniczne, miejscowe przewilgocenia, głównie w okolicach przyziemia oraz rynien i rur spustowych;
- ▶ w znacznej części budynku dokonano wymian stolarki okiennej. Stolarka z tworzywa sztucznego, o różnym układzie i wielkości skrzydeł a także kolorystyce;
- ▶ zły stan opasek przyobiektowych, nawierzchni chodników ogrodzenia przedgródka. Większość prowadzonych napraw ma charakter mocno lokalny.
- ▶ samowolne działania głównie w obrębie poszczególnych lokali – wymiany stolarki, montaż urządzeń technicznych.
- ▶ wykonano remont dachu wraz z wymianą pokrycia na nowe z dachówki zakładkowej likwidując przy tym lukarny dachowe.

- ▶ zachować formę budynku w zakresie bryły, geometrii dachu, tektoniki elewacji w tym detalu architektonicznego oraz kolorystyki, odgrywającej istotną rolę w kompozycjach widokowych całego założenia;

- ▶ wyklucza się możliwość wykonywania izolacji cieplnych elewacji zewnętrznych co wiązałoby się z niekorzystnymi zmianami optycznymi ich proporcji, zatarciem charakterystycznych dla architektury modernistycznej profili przy otworach okiennych i drzwiowych, zmianą wielkości otworów okiennych i drzwiowych;

- ▶ wszelkie prace remontowe prowadzić mając na względzie konieczność zachowania/odtworzenia pierwotnego wyglądu budynku. Uzupełnić liczne ubytki w tynku, zachowując jego fakturę i kolorystykę, oczyścić, wzmocnić i reprofilować detale stanowiące artykulacje elewacji - tynkowane opaski okienne i drzwiowe, podziały gzymsowe; oczyścić i wyspoinować kamienny cokół budynku, zachować i poddać remontowi ogrodzenie przedgródka;

- ▶ przywrócić oryginalną formę drzwi wejściowych elewacji frontowej;
- ▶ ujednolicić stolarkę okienną, przywracając formę pierwotnych podziałów oraz jednolitą kolorystykę w obrębie budynku; ujednolicić pod względem materiału i kolorystyki parapety zewnętrzne;

- ▶ wyklucza się montaż współczesnych elementów wyposażenia, takich jak żaluzje, markizy, anteny satelitarne, przewody kominowe itp, na elewacjach zewnętrznych podlegających bezpośredniej ekspozycji z ciągów komunikacyjnych;

- ▶ usunąć wszystkie późniejsze ingerencje, związane z powojennymi remontami w tym przede wszystkim odtworzyć rodzaj pierwotnego pokrycia dachowego oraz lukarny dachowe wzbogacające bryłę dachu.
