# KARTA EWIDENCYJNA OBIEKTU NIERUCHOMEGO NIEWPISANEGO DO REJESTRU ZABYTKÓW

**DOM MIESZKALNY**

**ŚWIEBODZICE**

**58 -160 ŚWIEBODZICE  
ul. Zwycięstwa 10**

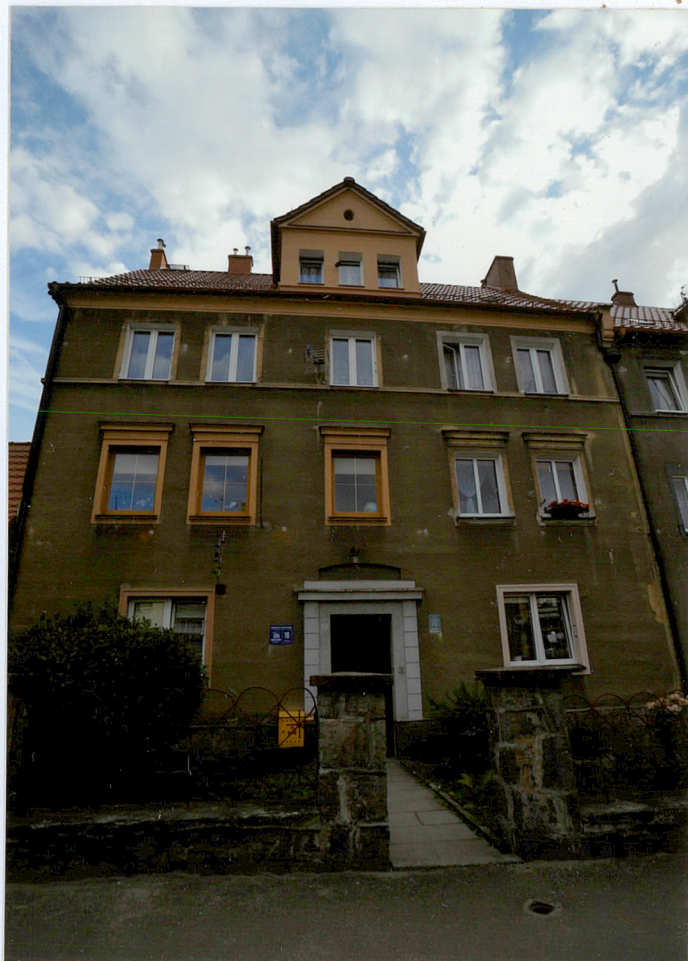
Elewacja frontowa północno - wschodnia

- ▶ lokalnie zły stan tynków zewnętrznych - rysy skurczowe, uszkodzenia mechaniczne, miejscowe przewilgocenia, głównie w okolicach przyziemia oraz rynien i rur spustowych;
- ▶ w znacznej części budynku dokonano wymian stolarki okiennej. Stolarka z tworzywa sztucznego, o różnym układzie i wielkości skrzydeł a także kolorystyce;
- ▶ zły stan opasek przyobiektowych, nawierzchni chodników ogrodzenia przedgródka. Większość prowadzonych napraw ma charakter mocno lokalny.
- ▶ samowolne działania głównie w obrębie poszczególnych lokali – wymiany stolarki, montaż urządzeń technicznych.
- ▶ wykonano remont dachu wraz z wymianą pokrycia na nowe z dachówki zakładkowej likwidując przy tym lukarny dachowe.

- ▶ zachować formę budynku w zakresie bryły, geometrii dachu, tektoniki elewacji w tym detalu architektonicznego oraz kolorystyki, odgrywającej istotną rolę w kompozycjach widokowych całego założenia;

- ▶ wyklucza się możliwość wykonywania izolacji cieplnych elewacji zewnętrznych co wiązałoby się z niekorzystnymi zmianami optycznymi ich proporcji, zatarciem charakterystycznych dla architektury modernistycznej profili przy otworach okiennych i drzwiowych, zmianą wielkości otworów okiennych i drzwiowych;

- ▶ wszelkie prace remontowe prowadzić mając na względzie konieczność zachowania/odtworzenia pierwotnego wyglądu budynku. Uzupełnić liczne ubytki w tynku, zachowując jego fakturę i kolorystykę, oczyścić, wzmocnić i reprofilować detale stanowiące artykulacje elewacji - tynkowane opaski okienne i drzwiowe, podziały gzymsowe; oczyścić i wyspoinować kamienny cokół budynku, zachować i poddać remontowi ogrodzenie przedgródka;

- ▶ przywrócić oryginalną formę drzwi wejściowych elewacji frontowej;
- ▶ ujednolicić stolarkę okienną, przywracając formę pierwotnych podziałów oraz jednolitą kolorystykę w obrębie budynku; ujednolicić pod względem materiału i kolorystyki parapety zewnętrzne;

- ▶ wyklucza się montaż współczesnych elementów wyposażenia, takich jak żaluzje, markizy, anteny satelitarne, przewody kominowe itp, na elewacjach zewnętrznych podlegających bezpośredniej ekspozycji z ciągów komunikacyjnych;

- ▶ usunąć wszystkie późniejsze ingerencje, związane z powojennymi remontami w tym przede wszystkim odtworzyć rodzaj pierwotnego pokrycia dachowego oraz lukarny dachowe wzbogacające bryłę dachu.
