KARTA EWIDENCYJNA OBIEKTU NIERUCHOMEGO NIEWPISANEGO DO REJESTRU ZABYTKÓW

DOM MIESZKALNY

**58 -160 ŚWIEBODZICE
ul. Zwycięstwa 12**

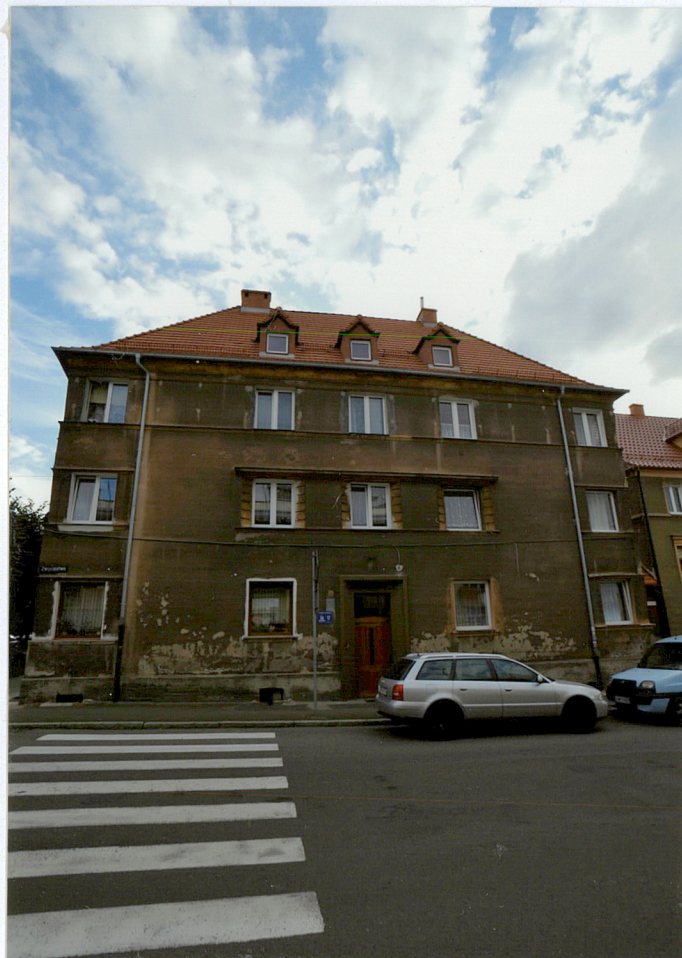
Elewacja frontowa północno - wschodnia

- ▶ lokalnie zły stan tynków zewnętrznych - rysy skurczowe, uszkodzenia mechaniczne, miejscowe przewilgocenia, głównie w okolicach przyziemia oraz rynien i rur spustowych;
- ▶ w znacznej części budynku dokonano wymian stolarki okiennej. Stolarka z tworzywa sztucznego, o różnym układzie i wielkości skrzydeł a także kolorystyce;
- ▶ samowolne działania głównie w obrębie poszczególnych lokali – wymiany stolarki, montaż urządzeń technicznych.;

- ▶ zachować formę budynku w zakresie bryły, geometrii dachu, rodzaju i kolorystyki pokrycia dachowego, lukarn dachowych, tektoniki elewacji w tym detalu architektonicznego oraz kolorystyki, odgrywającej istotną rolę w kompozycjach widokowych całego założenia;

- ▶ wyklucza się możliwość wykonywania izolacji cieplnych elewacji zewnętrznych co wiązałoby się z niekorzystnymi zmianami optycznymi ich proporcji, zatarciem charakterystycznych dla architektury modernistycznej profili przy otworach okiennych i drzwiowych, zmianą wielkości otworów okiennych i drzwiowych;

- ▶ wszelkie prace remontowe prowadzić mając na względzie konieczność zachowania/odtworzenia pierwotnego wyglądu budynku. Uzupełnić liczne ubytki w tynku, zachowując jego fakturę i kolorystykę, oczyścić, wzmocnić i reprofilować detale stanowiące artykulacje elewacji - tynkowane opaski okienne, gzymsy. Ceglane obramienie drzwi wejściowych zabrudzone, spatynowane i wielokrotnie malowane wymaga oczyszczenia, z zastrzeżeniem, że jego lico pozostać powinno ceglane – niemalowane.

- ▶ przywrócić oryginalną formę stolarki drzwi wejściowych;
- ▶ ujednolicić stolarkę okienną, przywracając formę pierwotnych podziałów oraz jednolitą kolorystykę w obrębie budynku; ujednolicić pod względem materiału i kolorystki parapety zewnętrzne;

- ▶ wyklucza się montaż współczesnych elementów wyposażenia, takich jak żaluzje, markizy, anteny satelitarne, przewody kominowe itp, na elewacjach zewnętrznych podlegających bezpośredniej ekspozycji z ciągów komunikacyjnych;

- ▶ usunąć wszystkie późniejsze ingerencje, związane z powojennymi remontami, które nie zachowywały charakteru odtworzeniowego;
