DREXDENSKI, ok.
BANK - WIELKOPOLSKI BANK KREDYTOWY

WROCLAW

pl. Kościuszki nr 7/8

Bank Drezdeński, filia we Wrocławiu, wzniesiony w l. 1912-13 wg proj. architekta Schütte. Bezpośrednio pracami budowlanymi kierował architekt A. Pichler.

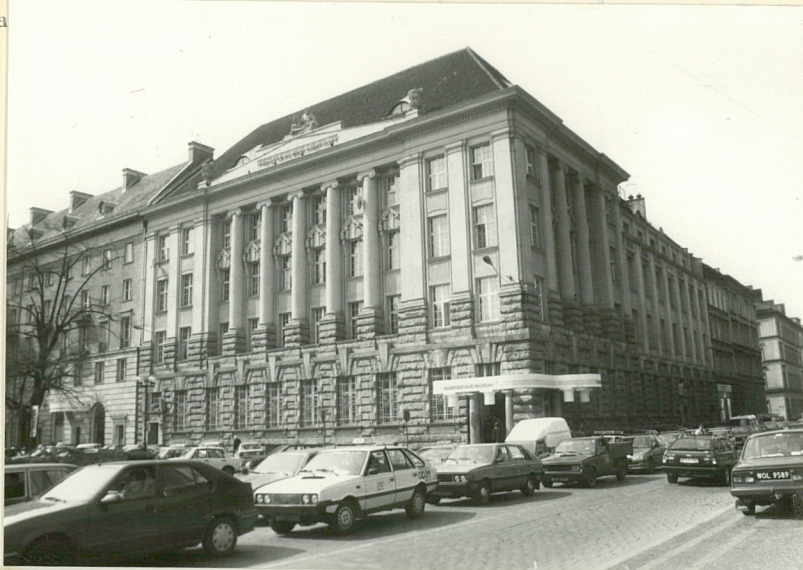
11. Zdjęcia

Budynek zlokalizowany na obrzeżu Starego Miasta, na południe od Rynku, przy czworobocznym placu Kościuszki, założonym na osi ul. Swidnickiej, na przedpolu bramy miejskiej o tej samej nazwie. Usytuowany w zachodniej pierzei placu, narożnikowo, w zabudowie zwartej. Fasadą skierowany w kierunku wschodnim.

Wzniesiony w konstrukcji szkieletowo żelbetowej, z wypełnieniem z cegły. Elewacje wyłożone częściowo płytami granitowymi o rustykalnej fakturze oraz płytami z porowatego wapienia muszlowego, cz. tynkowana, tynki wapienne cementowe. Płyty wapienne pokryte wtórnie zaprawą cementową i malowane farbą emulsyjną, rzeźby z wapienia. Stropy masywne ceramiczne, strop poddasza żelbetowy wylewany, konstrukcja stalowo drewniana, kryty dachówką ceramiczną karpiówką i papą. Rynny i rury spustowe z blachy stalowej ocynkowanej. 3 klatki schodowe i 3 windy. Klatki schodowe żelbetowe: 1. trójbiegowa łamana i dwie dwubiegowe powrotne. Główna klatka schodowa wyłożona płytami marmurowymi z balustradą w formie ściennej okładziny kamiennej, od strony duszy poręcz formowana z lastriko. Pozostałe klatki schodowe mają stopnie z lastriko, poręcze metalowe, ściechy wyłożone płytkami terrakotowymi. W piwnicy posadzki cementowe, w hallu gł., w sali operacyjnej płyty marmurowe, w ciągach komunikacyjnych lastriko i parkiet, w pokojach parkiet, w pomieszczeniach zaplecza płytki lastrikowe, w węzłach sanitarnych płytki terrakotowe. Stolarka okienna skrzynkowa i częściowo krosnowa. Stolarka drzwiowa ramowo płycinowa, częściowo przeszklona, drzwi przejazdu pełne, obite blachą stalową, kraty stalowe. Drzwi w aneksach - zewnętrzne - płycinowe, drobne płyciny ażurowe, przeszklone /motyw ukośnego krzyża z rozetą po środku/.

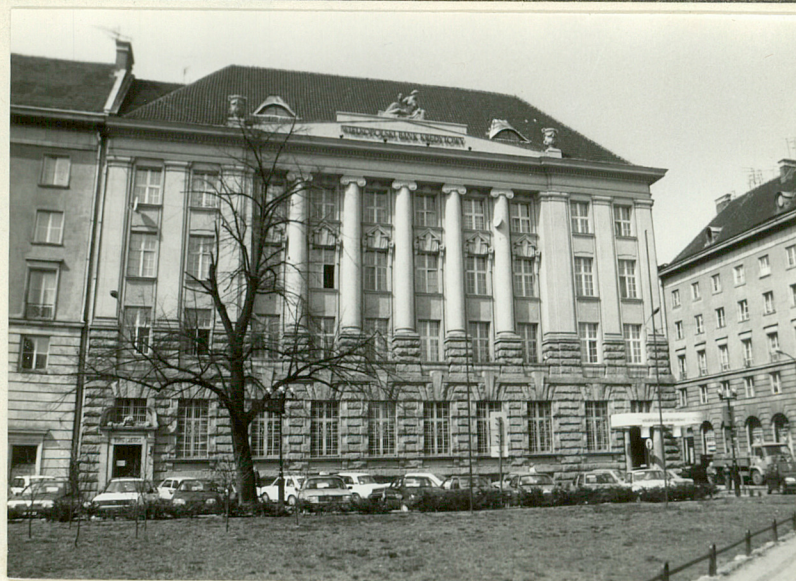
1.

1/ Fasada wschodnia.

Fasada wschodnia: 10-osiowa i 4-kondygnacyjna, z wejściami w obu skrajnych osiach. Dolna partia do połowy wysokości drugiej kondygnacji boniowana ciosami kamiennymi. Powyżej parteru - lico sześciu osi środkowych nieco cofnięte i wydzielone półkolumnami jońskimi, osie skrajne wydzielone zdwojonymi pilastrami. Półkolumny i pilastry w wielkim porządku, wspierają gzyms podokapowy. Na szerokości tychże 6 osi nad oknami trzeciej kondygnacji trójkątne naczółki, powyżej nad gzymsem wieńczącym trójkątne zwieńczenie z alegoryczną postacią kobiecą / naga kobieta w postawie półleżącej na rzymskim łożu/ i dwoma wazonami ozdobionymi festonami kwiatowymi po bokach. W połaci dachu dwie lukarny powiekowe. Portal południowy: otwór drzwiowy flankowany czworobocznymi słupami wspierającymi naczółek w formie przerwanego tympanonu o falistych bokach, po środku wazon z festonem owocowym, w ścianie po środku czworoboczne "biforium". Portal północny: otwór wejściowy flankują dwie kolumny z entazis, o kanelowanych trzonach, z kapitelem w formie płaskiej czworobocznej płytki wspierające belkę architrawu. Powyżej "triforium".

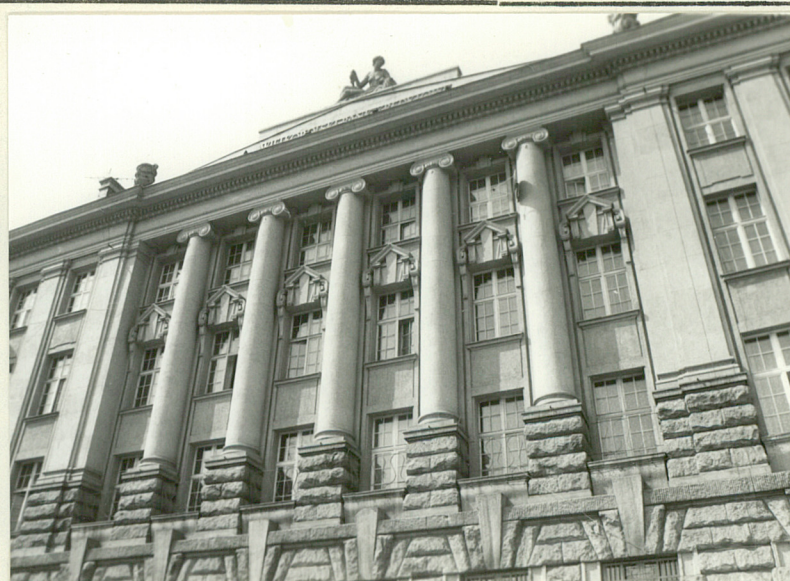
2.

2/Kolumny fasady - partia centralna-2-4 kondygn.

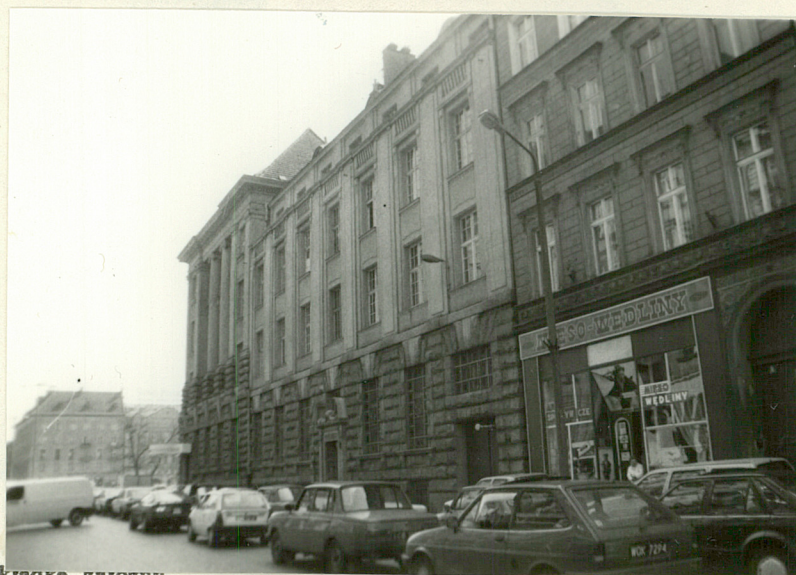
3.

3/Fasada północna.

Elewacja północna: 12-osiowa i 4-kondygnacyjna. Pierwsze pięć osi zryzalitowane. Ryzalit. Dolna partia do wysokości drugiej kondygnacji boniowana ciosami kamiennymi. Powyżej lico 3 osi środkowych cofnięte, osie wydzielone półkolumnami jońskimi, osie skrajne wydzielone pilastrami zdwojonymi. Półkolumny i pilastry w wielkim porządku wspierają gzyms podokapowy. W pierwszej osi wejście. Portal: jak w fasadzie wschodniej. Część zachodnia - 7-osiowa. W czwartej i siódmej osi otwory drzwiowe. Parter boniowany ciosami kamiennymi, powyższ elewacja gładka. Czwarta kondygnacja cofnięta, poprzedzona tarasem z balustradą pełną, na przemian z fragmentami ażurowymi, usytuowanymi jako zwieńczenie lizen międzyokiennych niższych kondygnacji. Portal w 4. osi - jak portal południowy w elewacji wschodniej. W 7. osi szeroka brama przejazdu. W połaci dachu 3 lukarny powiekowe.

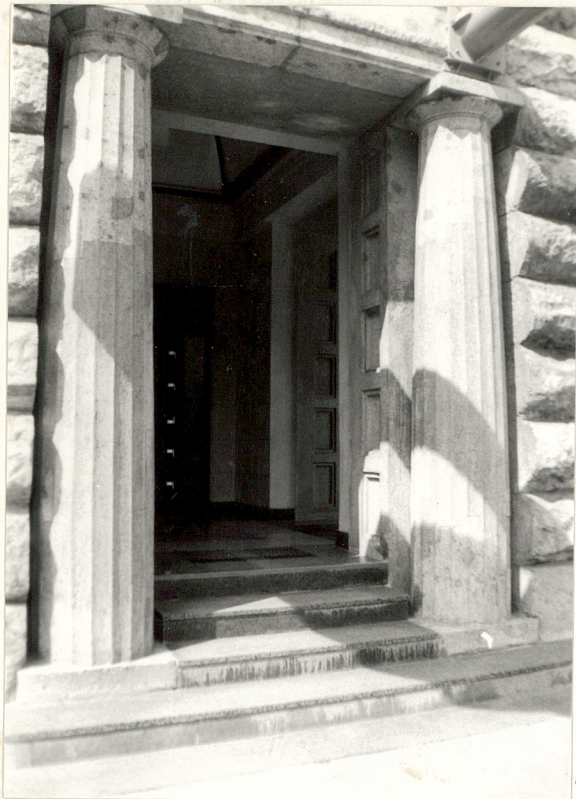
1.

- 1/ Portal główny - strona wschodnia.
- 2/ Portal południowy w fasadzie wschodniej.
- 3/ Naczółek portalu północnego.
- 4/ Okno parteru fasady.
