BUDYNEK MIESZKALNO-USŁUGOWY w POD NIEBIESKIM SŁOŃCEM

WROCLAW

RYNEK 7

A/2226/H92/Wm

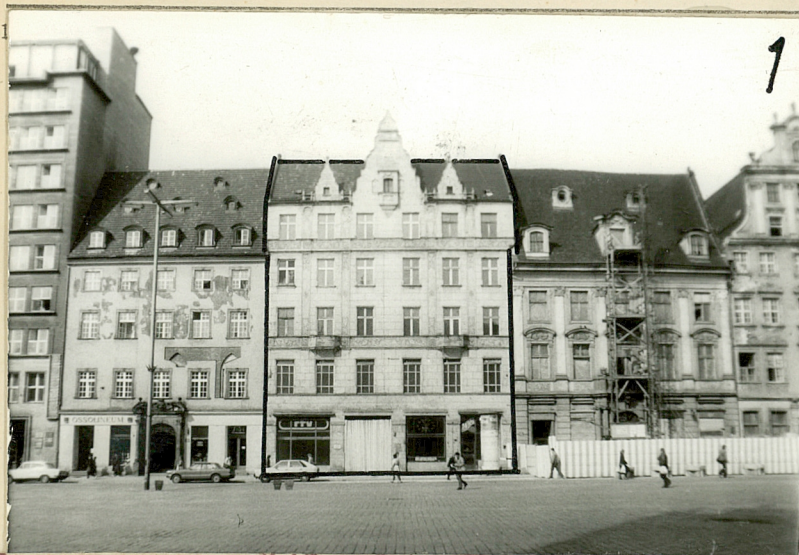
1. Zachodnia ściana Rynku

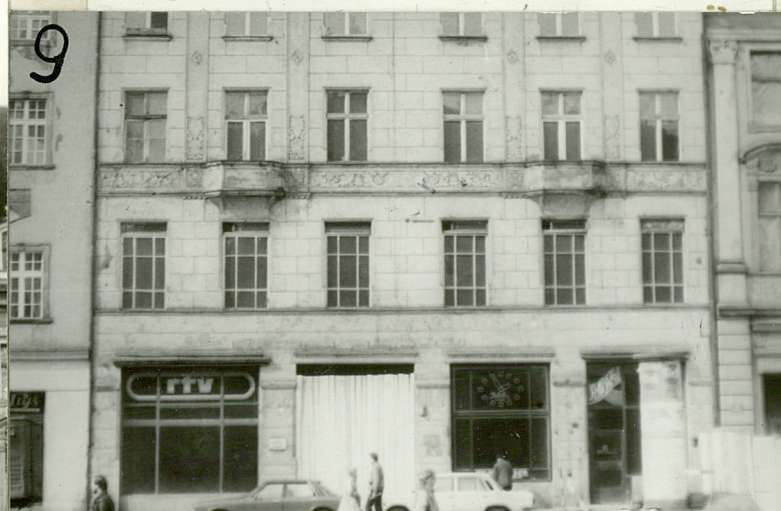
9. Dolny fragment elewacji frontowej  
10. Górny fragment elewacji frontowej

Wejście główne znajduje się w trapezowym zagłębieniu, w którego bocznych ścianach znajdują się wejścia do pomieszczeń parterowych. Wszystkie wejścia zakończone archiwoltami, z których lewa jest przeszklona, a środkowa i prawa ślepa. Pola nad wejściami wypełnione płaskorzeźbami o motywach roślinnych. Wejście główne przecięte nad drzwiami gzymsem, który przecina też flankujące wejście pilastry, a te zdobione są ponad nim płaskorzeźbami o motywach roślinnych. Zdobienie to sięga do przecinającego pilastry na wysokości podciagu gzymsu.

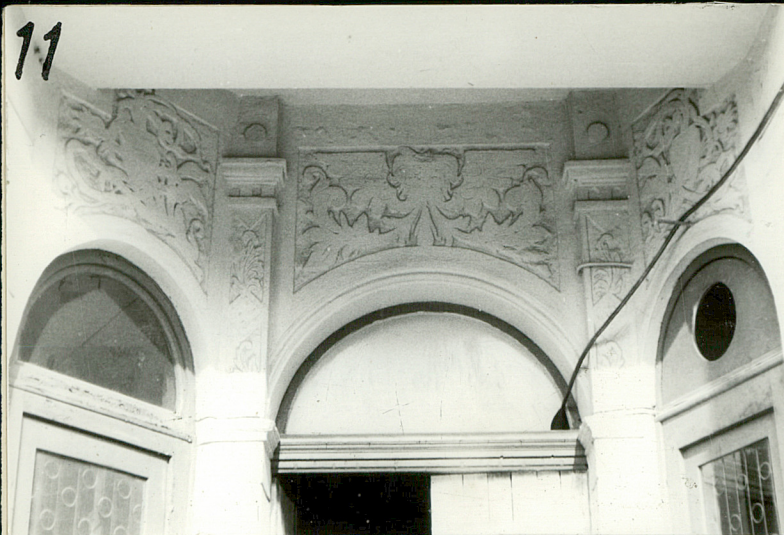
11. Wejście główne.
12. Górny fragment wejścia do pomieszczenia pld/7/.
13. Górny fragment wejścia głównego.
14. Górny fragment wejścia do pomieszczenia pzn/2/.
15. Fragment obramowania wejścia głównego.
16. Fragment pilastru i dolnego fryzu z balkonem.
17. Fragment górnego fryzu.

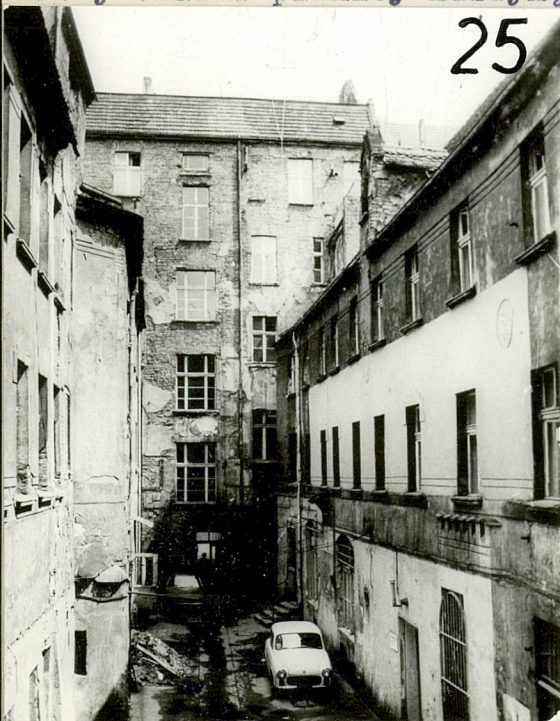
25. Elewacja  
zachodnia.

Elewacja zachodnia 4-roosiowa, gładka, przecięta w pionie rynną, pomiędzy 2-gą i 3-cią osią. Na parterze w drugiej osi/od płu/ wejście do budynku, nad nim szersze od pozostałych okna, przesunięte w pionie względem

innych osi. Na 5-tej kondygnacji okno tej wielkości co w innych osiach.  
Przy skrajnych osiach do budynku przylegają dwa niższe łączniki. Na par-  
terze w płu osi boczne wejście do pomieszczeń parteru. Nad elewację wysta-  
je niski pas stromege dachu, przechodzący w dach płaski.

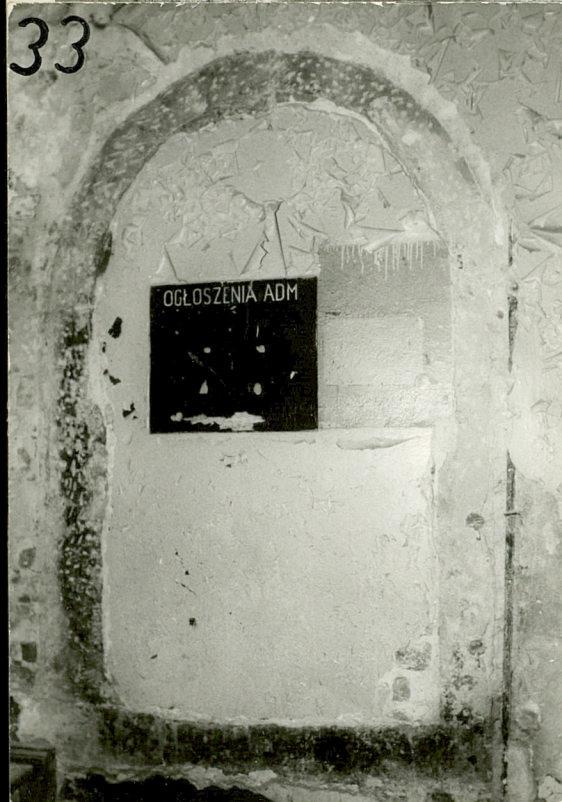
33. Kamienne obramowanie/płn ściana klatki schodowej/5/.
34. Fragment płn ściany sieni/1/.
35. Sklepienie parterowego pomieszczenia płn/3/.

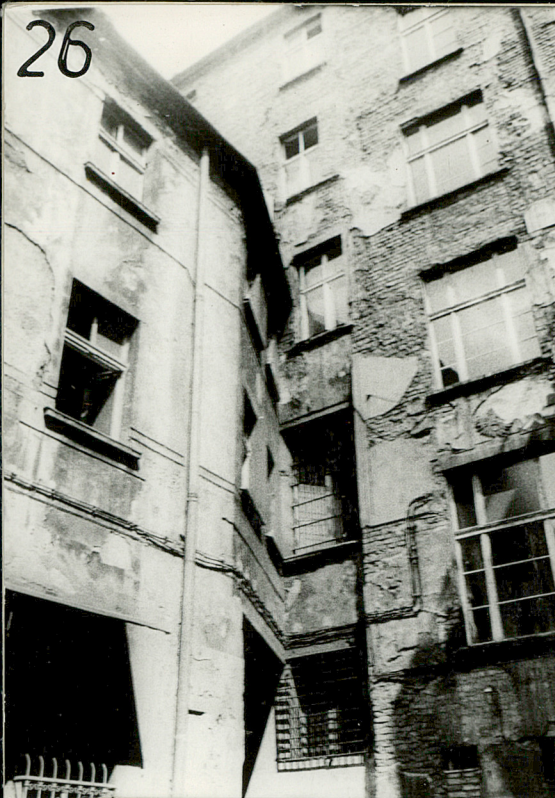
27

27. Fragment elewacji zach i póln łącznika z zejściem do piwnicy.
