Nr 11544

RESTAURACJA ODERSCHLÖSSCHEN ob. AWF

ok. 1910 r.

WROCLAW

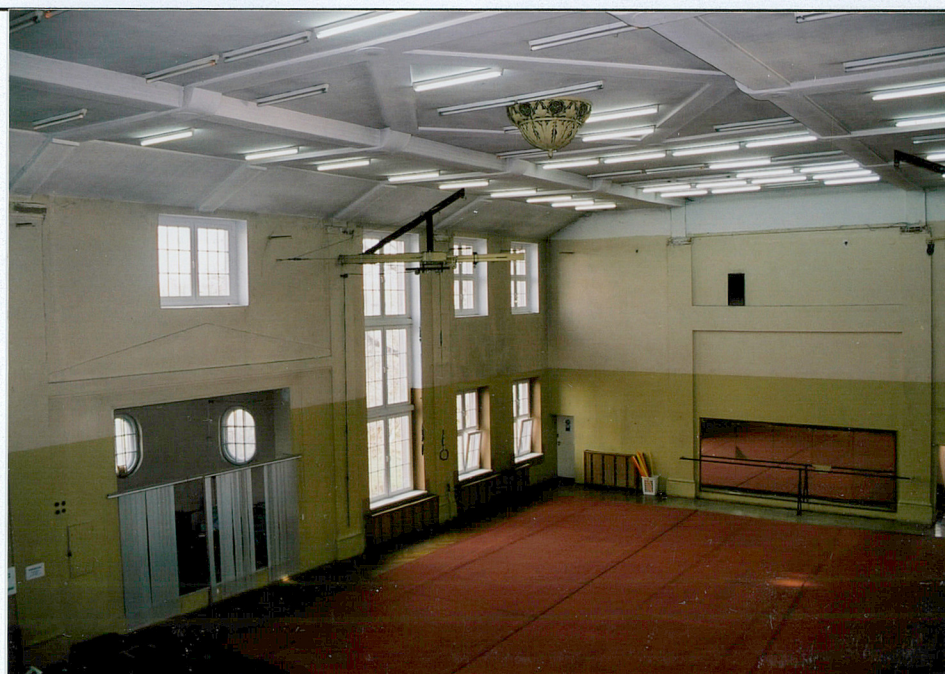
17. Metalowy uchwyt do zawieszania latarni od strony bulwaru
18. Sala taneczna, widok na stronę pd, widoczne zamurowane wejście prowadzące na taras
19. Sala taneczna, widok na stronę pn-wsch., po prawej widoczna zamurowana scena

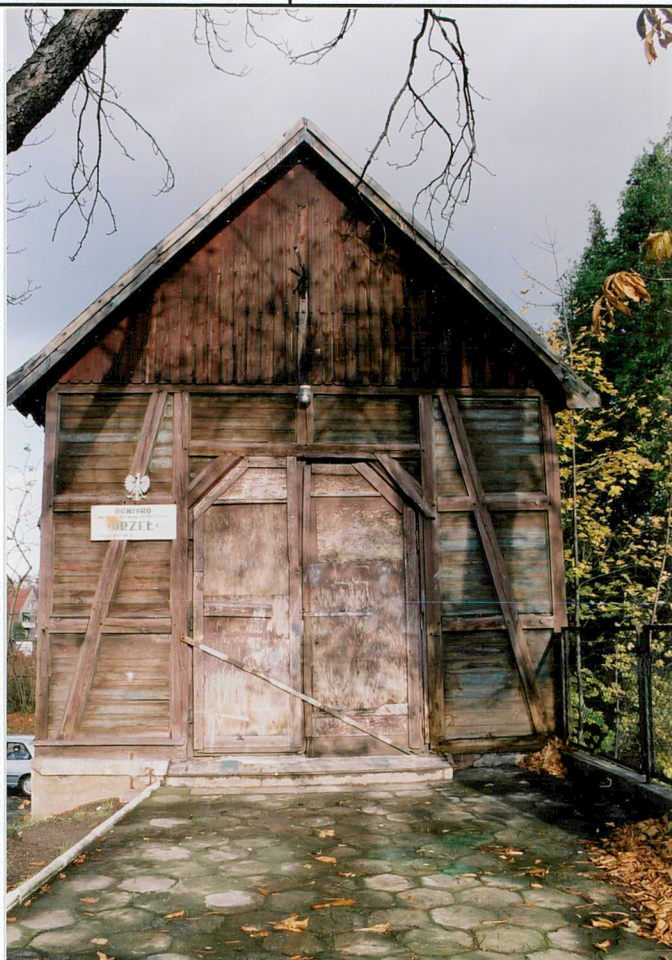
23. Oryginalne, zachowane drzwi wewnętrzne, charakterystyczne zwieńczenie z medalionem na osi
24. Hangar, brama łodziowa od strony wału
25. Hangar, widok od strony wału i dziedzińca

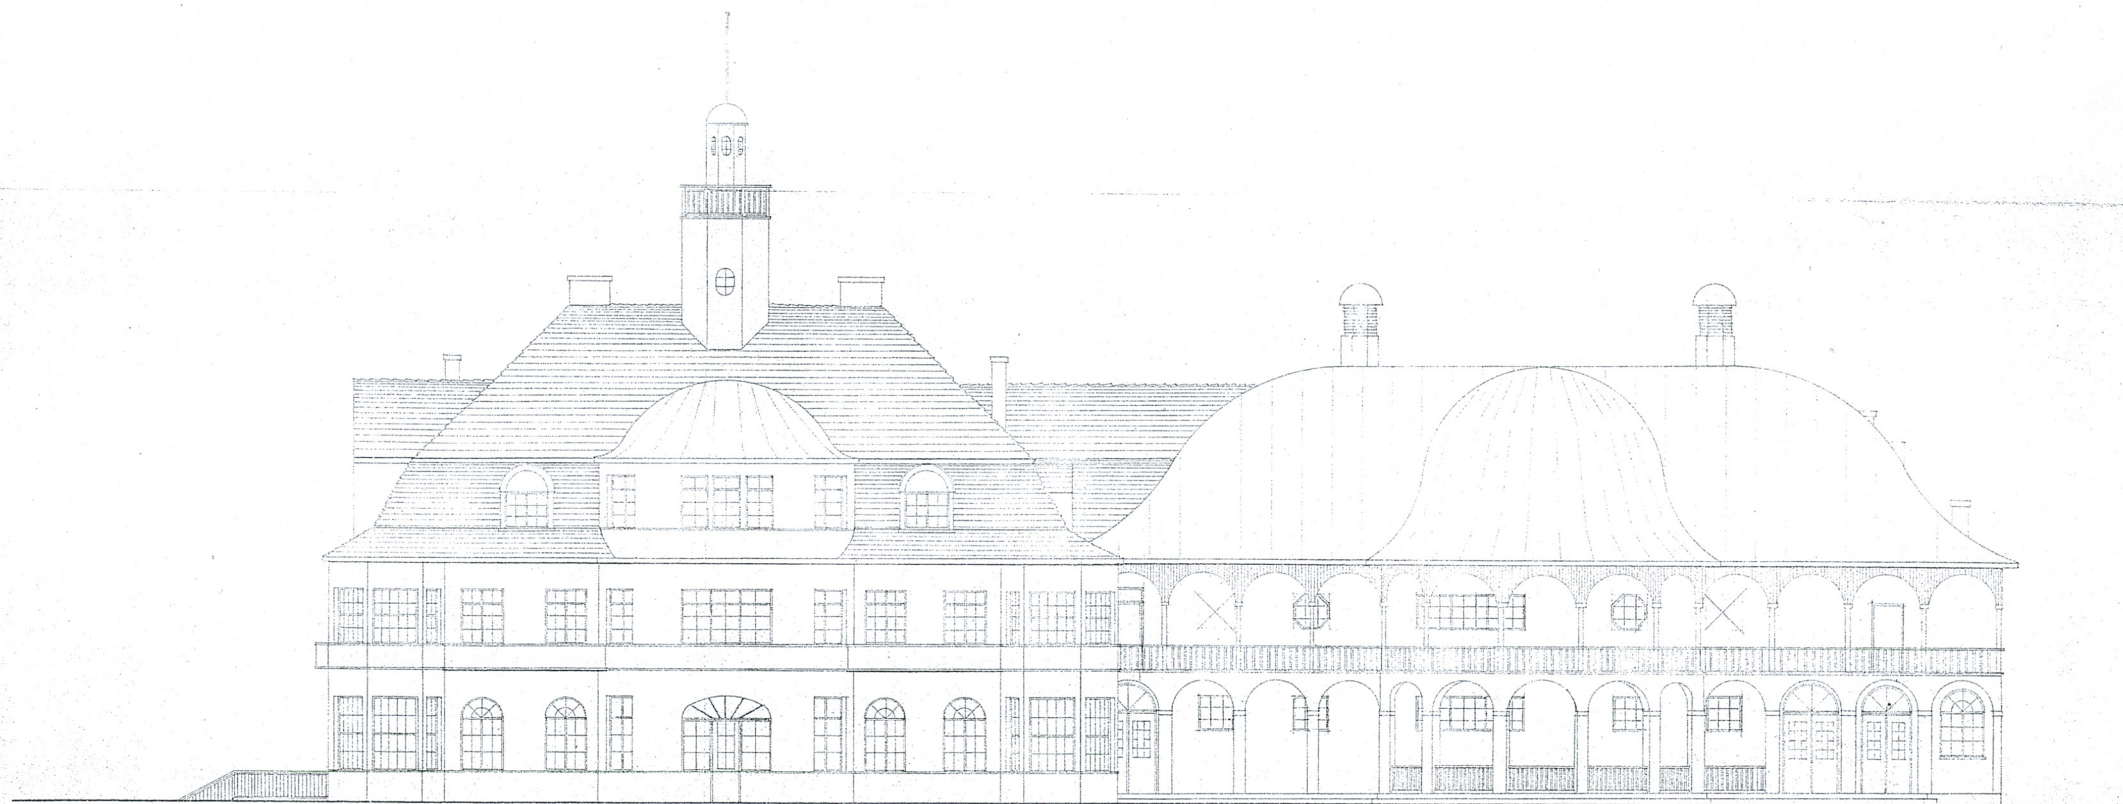
ELEWACJA POŁUDNIOWA

Elewacja południowa, główna. W części zachodniej dwukondygnacyjna, dziewięcioosiowa, z wydatnym. trzykondygnacyjnym ryzalitem środkowym i wystającymi zaokrąglonymi alkierzami na narożach. Na I piętrze, po bokach ryzalitu balkony. Na osi ryzalitu – sygnaturka z tarasem widokowym. Po bokach ryzalitu pojedyncze okna mansardowe. W części zachodniej dwukondygnacyjna, trzynastoosiowa z półokrągłym ryzalitem na osi środkowej. W części parteru wtórnie przeszklona weranda, powyżej na całej szerokości budynku loggia. Okna parteru (z wyjątkiem okien alkierzy) i wtórne okna werandy, oraz drzwi prostokątne, zwieńczone łukiem. Okna I i II piętra prostokątne.

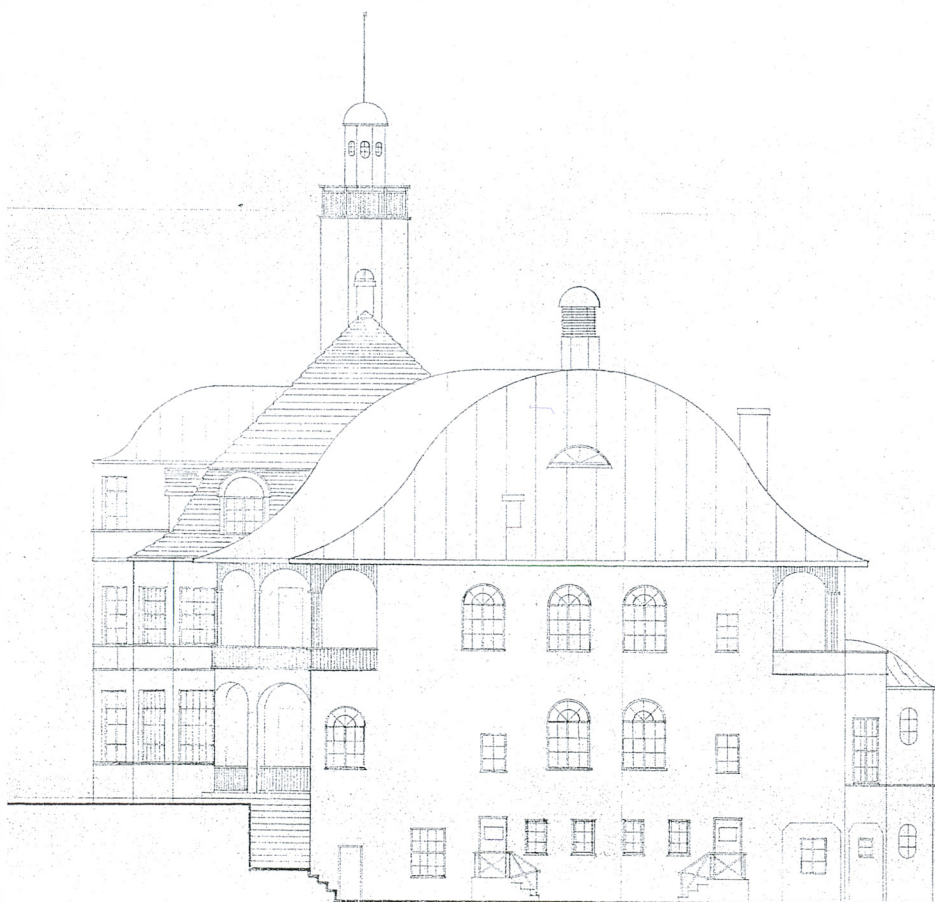
ELEWACJA WSCHODNIA

Elewacja wschodnia, siedmioosiowa o nieregularnych w wykroju oknach, zależnych od funkcji pomieszczeń. Okna dwóch osi środkowych oraz okno pd II piętra, gdzie znajdowały się scena (I piętro) oraz pomieszczenia Towarzystwa Wioślarskiego (II piętro), zwieńczone łukiem; pozostałe okna związane z pomieszczeniami magazynowymi, bądź sanitariatami – małe, jednoskrzydłowe. Symetrycznie, po bokach osi środkowej, w partii przyziemia para drzwi ze schodami na podmurówce.
