BRUNÓW

## KARTA CMENTARZA

## CMENTARZ PRZYKOŚCIELNY WE WSI BRUNÓW

LEGNICA · JESIEŃ 1987

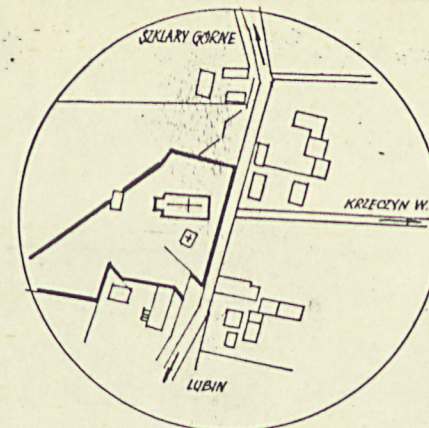
SYTUACJA 1:5000

- 1 FRAXINUS EXCELSIOR
- 2 ROBINIA PSEUDOACCACIA
- 3 TILIA PLATYPHYLLOS
- 4 TILIA PLATYPHYLLOS
- 5 TILIA FORDATA

JESION WNIOSZY  
 ROBINIA AKACJOWA  
 LIPA SZEROKOLISTNA  
 LIPA SZEROKOLISTNA  
 LIPA DROBNOLISTNA

PRZYBL. WIEK	ILUŚĆ
30	2
60	3
60	17
KTERE POMNIK. 200L	1
60	3

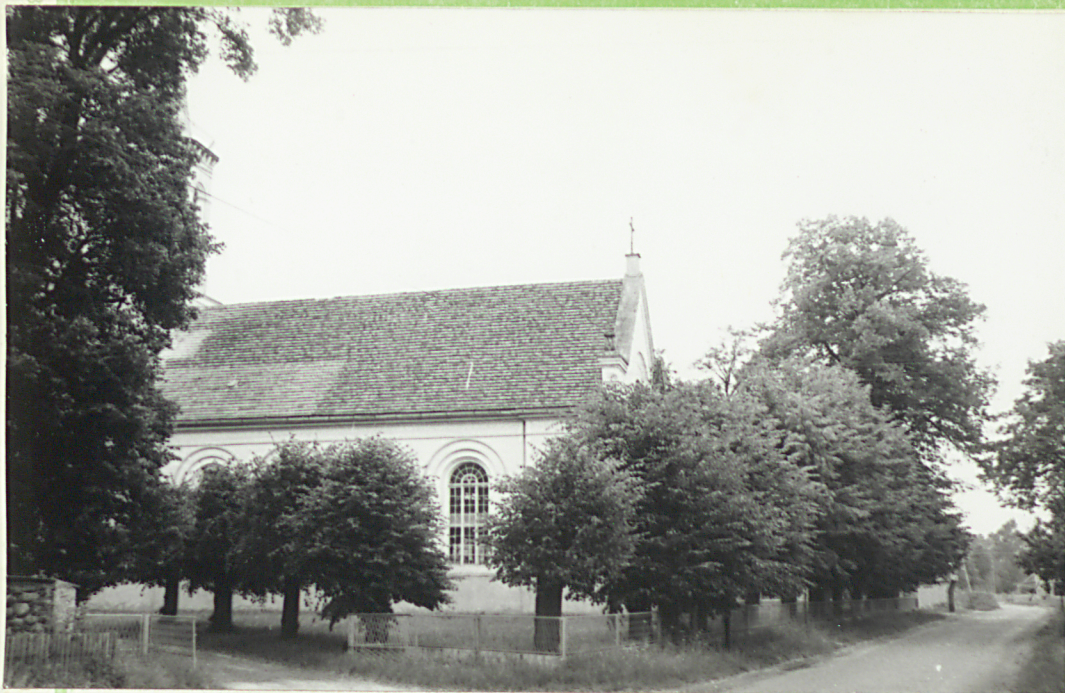
1. Widok ogólny od pd.-wschodu
2. Mauzoleum n.n.
3. Epitafium płaskowcowe z 1588 r.
4. Epitafium marmurowe polichromowe z 1771 r.

— prac remontowych Zabezpieczyć koronę muru cmentarnego ceglanoego
