1. Obiekt 203/1

ZAKŁAD PRZYRODOLECZNICZY NR 1 - DYREKCJA

INOWROCLAW

Inowrocław
ul. Solankowa 77

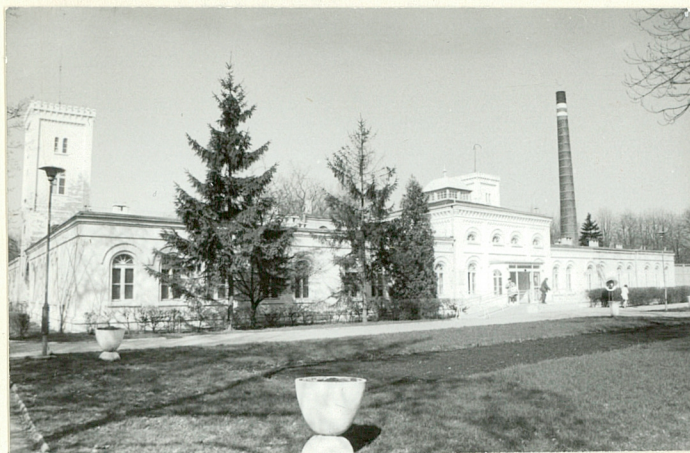
1. Elewacja frontowa, widok od południowego wschodu.

Elewacja frontowa (wschodnia) 22-osiova, z trzema, nieznacznie wysuniętymi ryzalitami, środkowy 4-osiovy, wyższy od elewacji o partię mezzanina, skrajne 3-osiove. Całość na niskim cokole, zwieńczonym profilowanym gzymsem. Środkowy ryzalit poprzedzony 3-stopniowymi schodami i podjazdem dla inwalidów. Wejście główne na dwóch centralnych osiach środkowego ryzalitu, poprzedzone wiatrołapem. Otwory okienne zwieńczone łukiem pełnym, w uskokowych opaskach, z wydatnymi parapetami. Nad otworami okiennymi półokrągłe opaski. W partii mezzanina nad wejściem głównym i skrajnymi oknami ryzalitu półkoliste okna, ujęte od góry półokrągłymi opaskami. Dwie środkowe osie oraz skrajne w ryzalicie środk. w prostokątnych płycinach, I kond. oddzielona od partii mezzanina gzymsem kordonowym. Płyciny ozdobione od góry schodkowymi wspornikami. Ryzalit zwieńczony gzymsem koronującym wspartym także na schodkowych wspornikach. W elewacji oraz w skrajnych ryzalitach, nad otworami okiennymi gzyms kordonowy, powyżej widoczne zamurowane kwadratowe otwory poddasza zgrupowane w pary. Całość wieńczy profilowany gzyms.

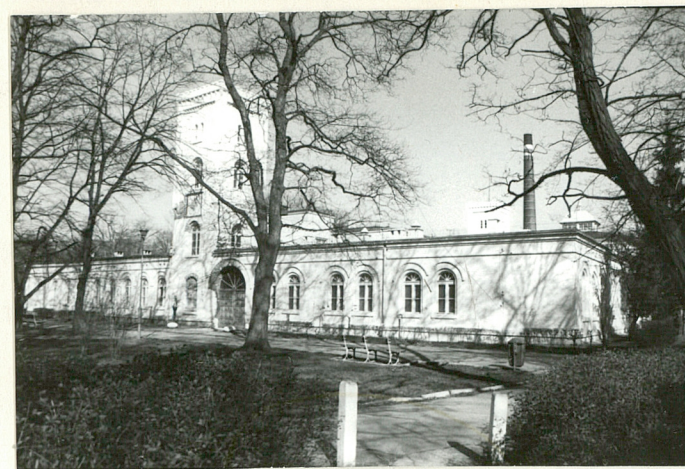
2. Elewacja południowa.

Elewacja południowa 16-osiova, z IV-kond. wieżą na 8 osi od wsch. Całość na niewielkim cokole zwieńczonym gzymsem. Na 7 osi od wsch. przejazd zamknięty wrotami. Otwory okienne, zgrupowane w pary ukształtowane analogicznie do okien elew. front. Na 8 osi od wsch. zamurowany otwór okienny. Elewacja zwieńczona płaskim fryzem ograniczonym od dołu prostym gzymsem kordonowym, od góry gzymsem koronującym. We fryzie nad 9-13 osią od wsch. zgrupowane w pary małe, kwadratowe otwory poddasza. Otwory okienne II i III kond. wieży analogiczne jak okna elew. front., pozbawione jedynie opasek nadokiennych. Między II a III kond. współczesny zegar słoneczny. Okno IV kond. wieży biforyjne, otwory okienne zamknięte łukiem pełnym. Naroża III i IV kond. ozdobione lizenami, wspartymi na schodkowych wspornikach. Lizeny podtrzymują płaski fryz, wsparty dodatkowo na schodkowych wspornikach. Całość zwieńczona jest pseudomachikułami.

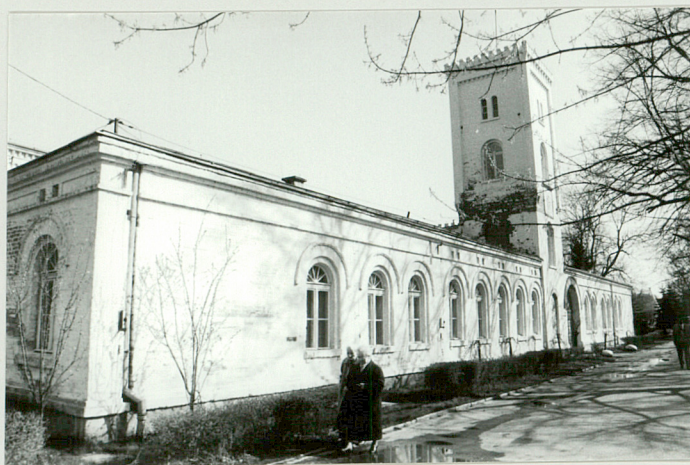
3. Elewacja frontowa od pld.wsch.

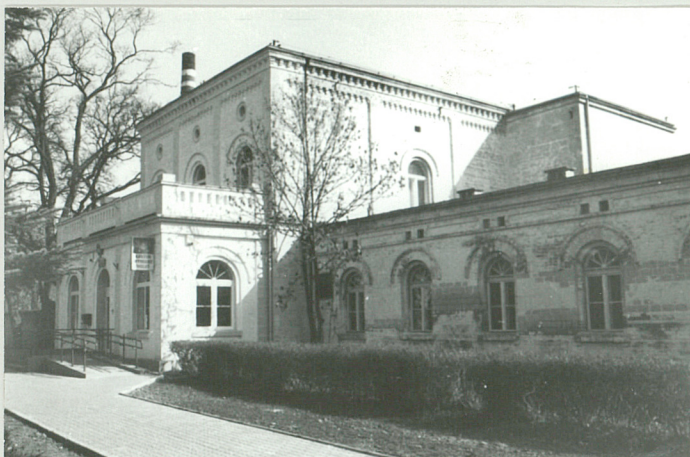
5. Elewacja tylna od pld.zach.

Elewacja zachodnia (tylna) 17-osiova, pośrodku 3-osiova parterowa dobudówka, poprzedzona 3-stopniowymi schodami oraz podjazdem dla inwalidów. Elewacja wsparta na niskim cokole zwieńczonym profil. gzymsem. Otwory okienne ukształtowane analogicznie jak w elewacji front. Wejście główne na osi środkowej, zwieńczone łukiem pełnym, w uskokowej opasce, od góry ujęte półokrągłą opaską. Okna i otwór drzwiowy rozdzielone lizenami ozdobionymi boniowaniem. Lizeny podtrzymują płaski fryz, powyżej gzyms koronujący. Dobudówkę wieńczy balustrada balkonu; między czterema słupkami zawieszono ażurowe barierę z wydatnymi parapetami. Pd. i pn. część elew. zwieńczona analogicznym fryzem i gzymsem jak elew. front. II kondygn. elewacji tylnej jest 3-osiova, otwory okienne analogiczne jak w elew. front., nad nad oknami okulusy w uskokowych opaskach, okna i okulusy w prostokątnych płycinach ozdobionych od góry schodkowymi wspornikami. Całość zwieńczona gzymsem koronującym, wspartym także na schodkowych wspornikach.

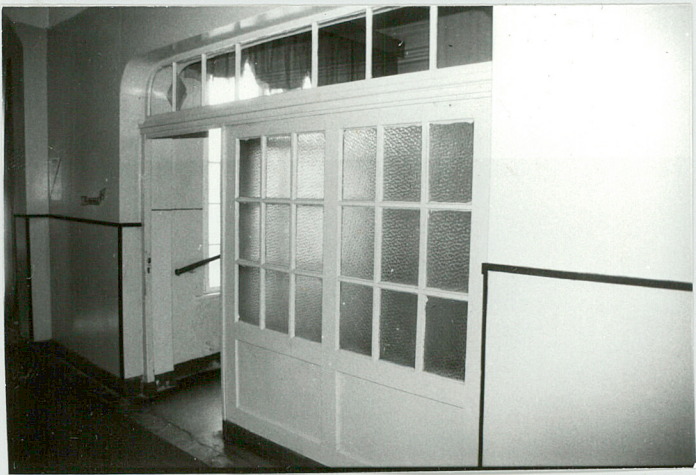
38. Konstrukcja ramowa- parter wejście w strefę klatki schodowej,

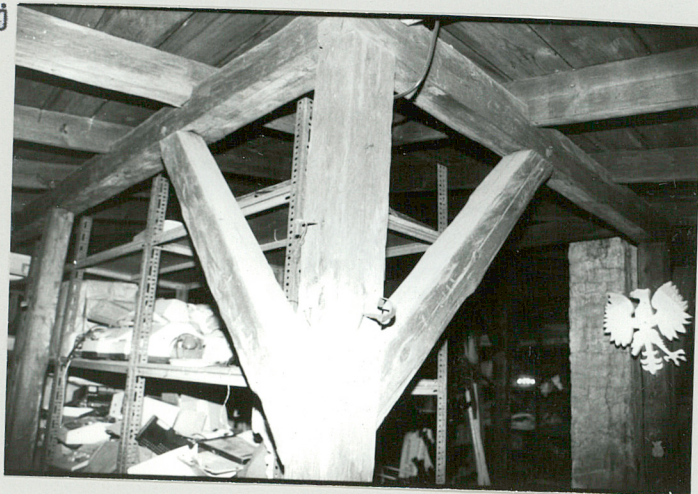
48.Konstrukcja więźby dachowej

- więźba: nad holem gł. wieszarowa, dwuwieszakowa, w holu zach. stolcowa, w skrzydłach stolcowo-płatwiowa.
- pokrycie dachowe: papa na lepiku, latarnia nad gł. holem - blacha ocynkowa-na.

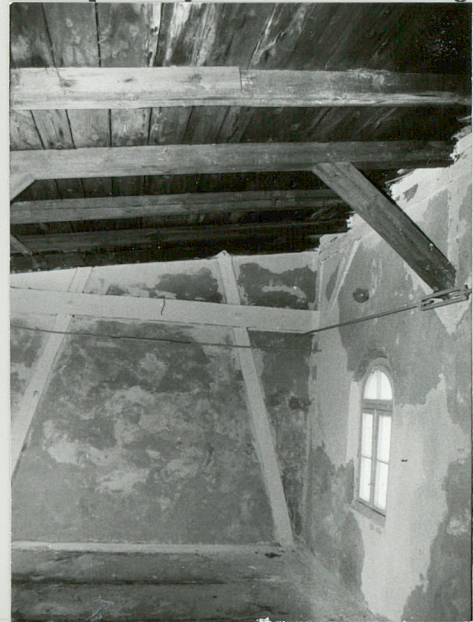
49.Piętro- konstrukcja ścian i stropu w partii wieżowej

- fundamenty: ceglane.
- ściany: ceglane, białkowane (wapno z potasem).
- sklepienia, stropy: w piwnicy w skrzydle wsch. strop ceramiczny Kleina, w skrzydle zach. ceramiczny odcinkowy; na I i II kond. strop drewniany belkowy, (w holu głównym strop listwowo-ramowy). W wieży pd. współczesny, betonowy w wieży pn. na I kond. betonowy, na II kond. belkowy, nagi. W pomieszczeniu poczty w dobudówce przy skrzydle zach. oraz w pn. i pd. części w skrzydle wsch. współczesne stropy podwieszane, z płyt kartonowo-gipsowych.

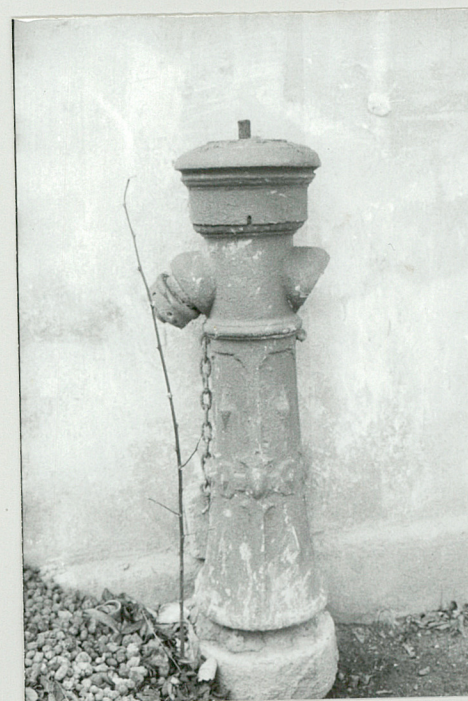
53.Oryginalny hydrofor na dziedzińcu
