1. Obiekt 250

ZESPÓŁ FOLWARCZNY - Sierniki

2. Czas powstania
k. XIX w.
pocz. XX w.

S I E R N I K I

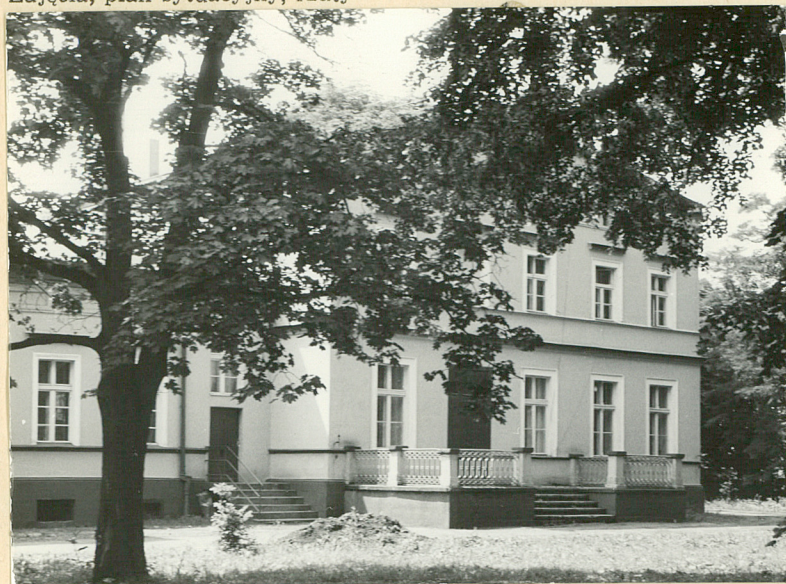
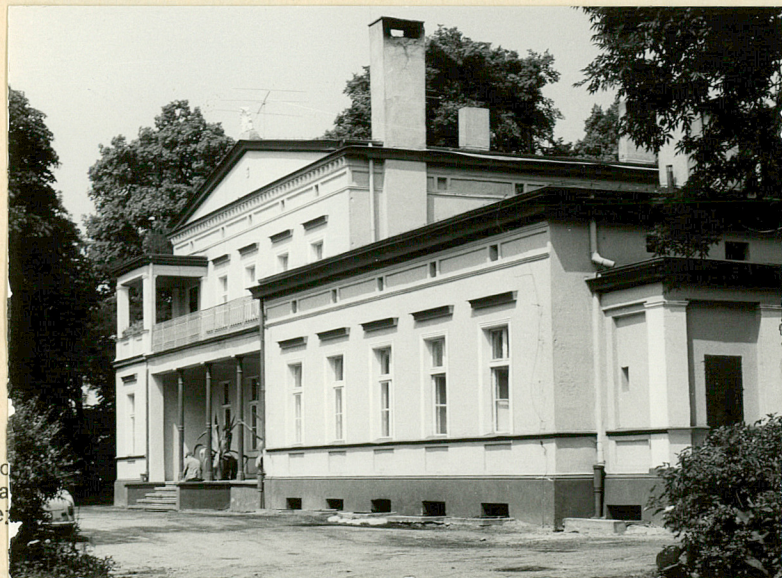
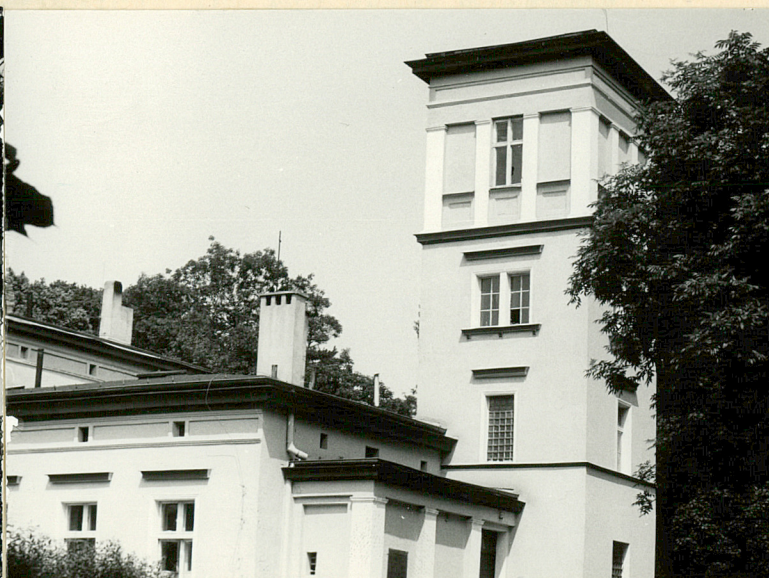
1
2 3

Pałac jest ustawiony frontem ku pn, otoczony ze wszystkich stron małym, ok. 1 ha parkiem. Dojazd do pałacu prowadzi od strony pn-wsch, przez znajdującą się tam bramę wjazdową.

- 1 - 4 - Pałac.
5. Rządówka.
- 6.7. Osada mieszkalna.
8. Stodoła.
- 9 - 11 - Chlewnie.
12. Chlewnia przerobiona ze stodoły.
13. Chlewnia zbudowana w miejscu szop.
14. Droga pomiędzy podwórzem gospodarczym a osadą mieszkalną.
15. Metalowe drabiny do siana w stajni.
16. Strop odcinkowy w stajni.

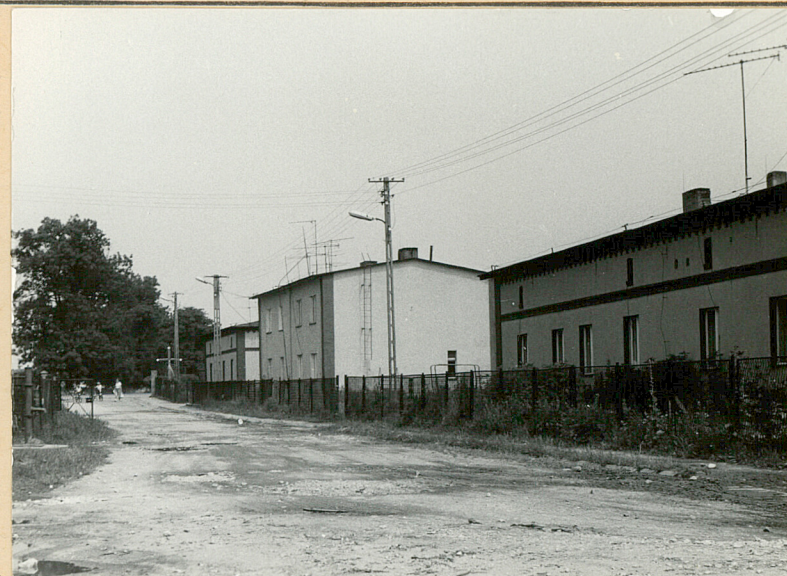
6.

równolegle do tartaku. Osada mieszkalna składa się z sześciu domów mieszkalnych, zbudowanych po dwóch stronach drogi odchodzącej prostopadle na pd od szosy Kcynia – Wyrzysk. Zachowało się 5 starych domów mieszkalnych. Tylko jeden zawalił się po II wojnie światowej i w tym miejscu powstał nowy dom mieszkalny – nie zbudowany na starych fundamentach. Wszystkie domy zostały zmodernizowane po wojnie. Otoczone są ogródkami warzywnymi i kwiatowymi. Poszczególne części majątku są otoczone płotem z siatki drucianej lub z płyt betonowych. Majątek posiada własne zasilanie z transformatora.

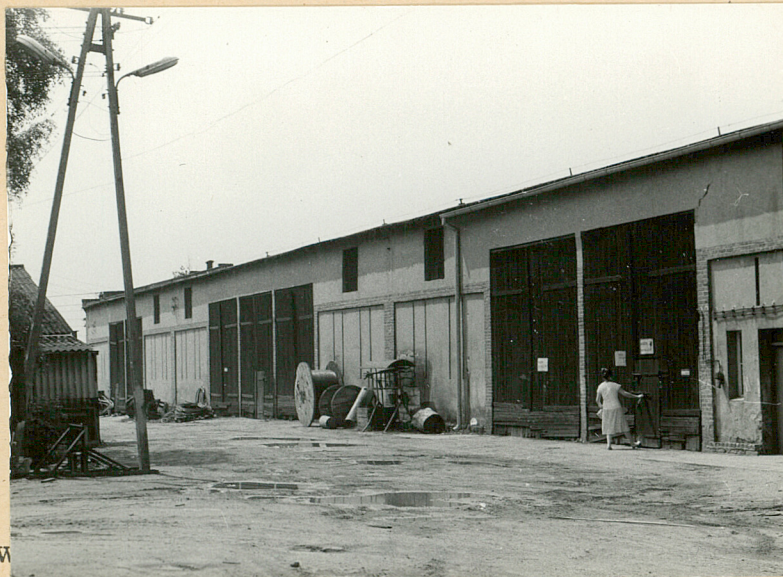
8.

Podwórze folwarczne zbudowano w kształcie czworoboku otwartego ku pn-w stronę pałacu. W części zach podwórza znajduje się duży zbiornik wodny, od Zach podwórze jest zamknięte stodołą ob. warsztaty, od wsch dwoma chlewniami, a od pd - chlewniami, magazynem zbożowym i stajnią.
