65/2

SUSZARNIA - PACZKARNIA

CIECHOCINEK

## WKŁADKA DO KARTY EWIDENCYJNEJ ZABYTKÓW ARCHITEKTURY I BUDOWNICTWA

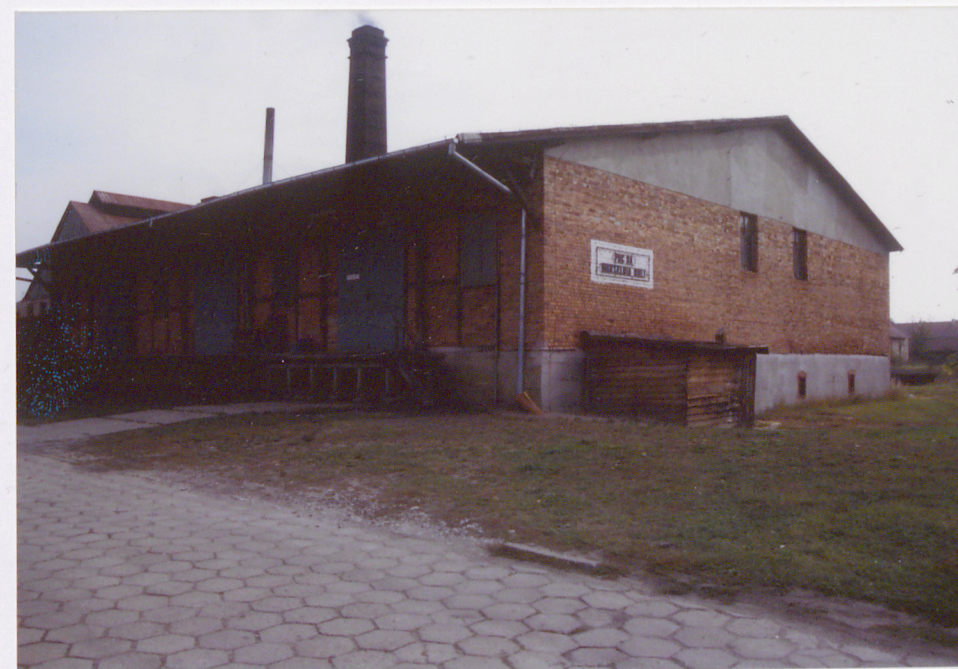
1. Suszarnia-paczkarnia od strony zachodniej

Elewacja północno-zachodnia, poprzedzona biegnącą na całej jej długości rampą, posadowiona na wysokim cokole; siedmioosiowa - otwarta czterema pionowymi, prostokątnymi otworami okiennymi naprzemiennie z trzema szerokimi, pionowymi, prostokątnymi wrotami; elewację zamyka od góry mocno wysunięty okap dachu;

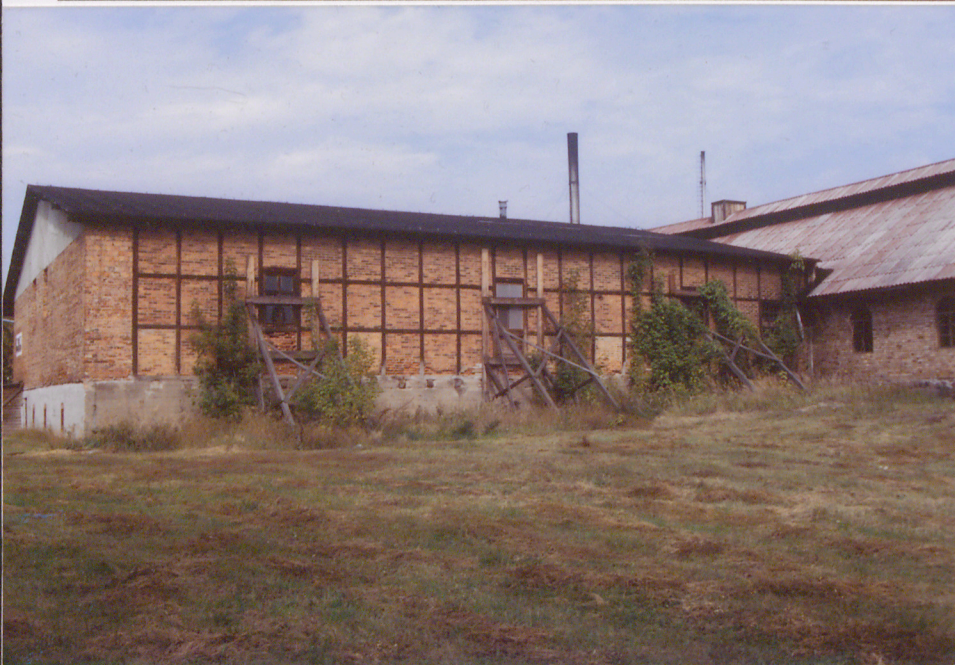
2. Suszarnia-paczkarnia od strony południowej

Elewacja południowo-zachodnia na wysokim cokole, dwuosiowa - oba okna przesunięte do osi elewacji, pionowe, prostokątne;

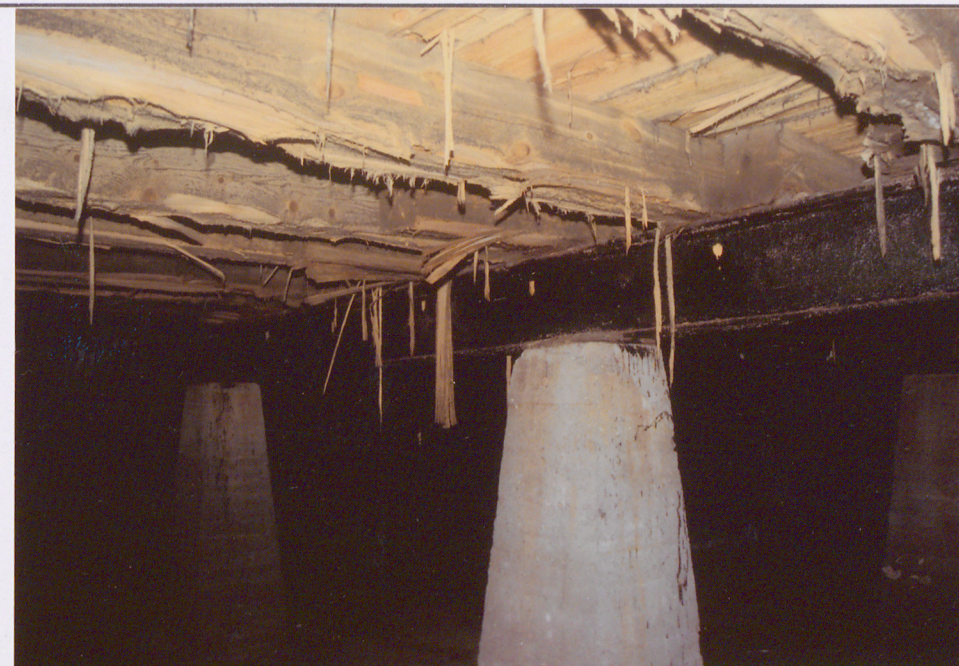
3. Stan zachowania stropu nad piwnicami

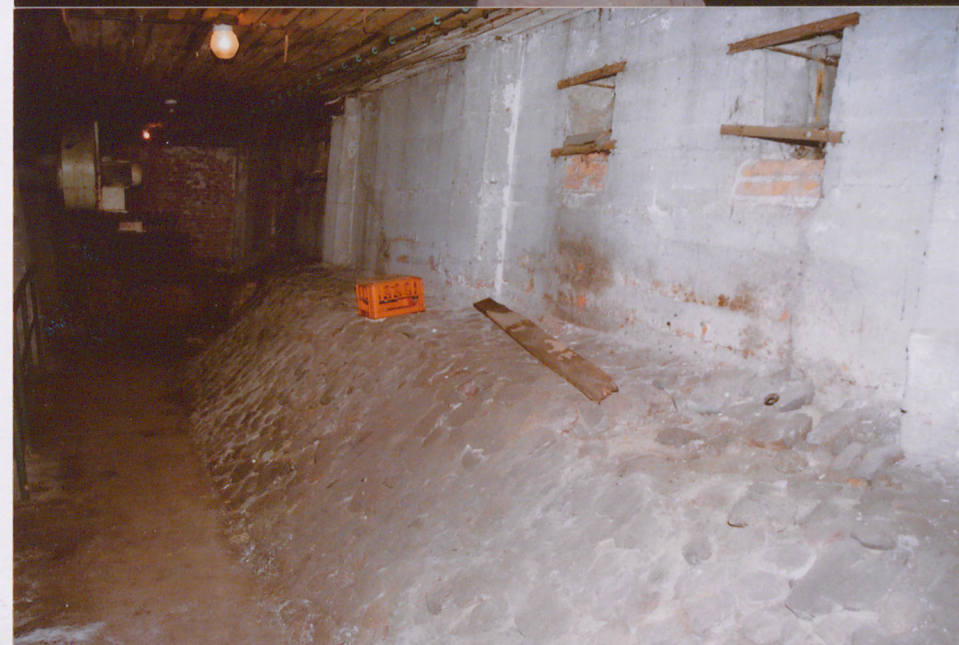
4. Ściana piwnicy

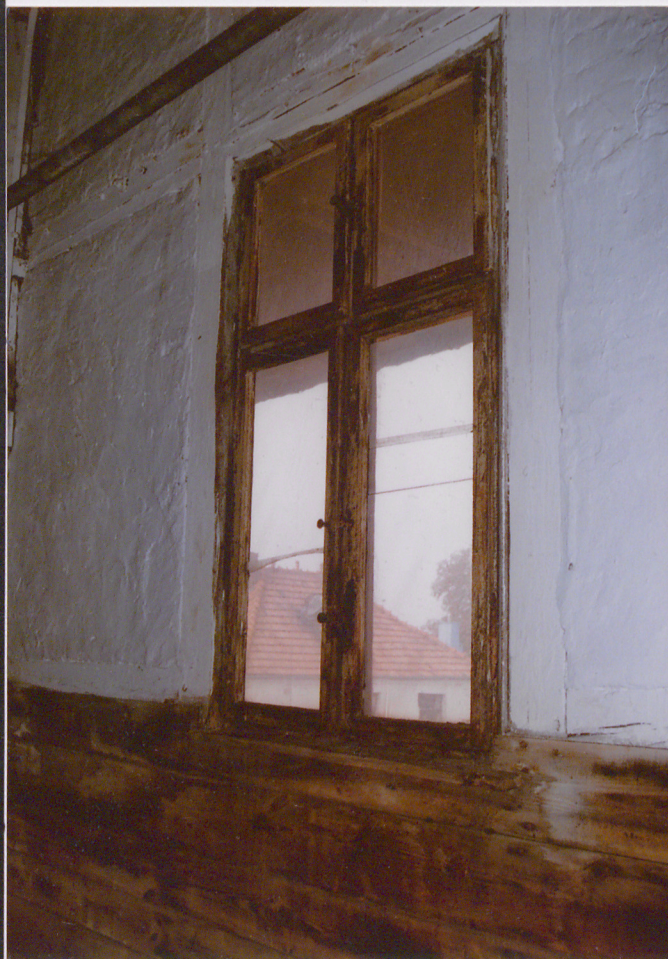
**okna** - drewniane, krosnowe, pojedyncze, dwuskrzydłowe, po zewnętrznej stronie profilowany krzyż okienny z tzw. ślemieniem przechodzącym;

5. Przykład stolarki okiennej

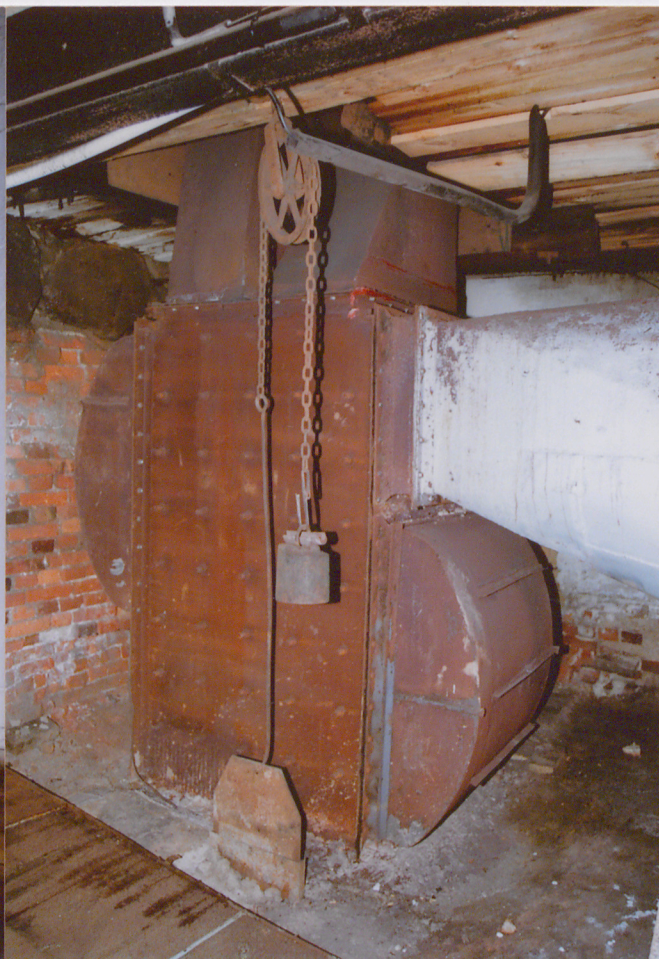
7. Suszarnia – ogrzewacz powietrza

**Susznarnia bębnowa obrotowa** w części piwnicznej, wykorzystująca ciepło z paleniska znajdującego się w kotłowni; składająca się ogrzewacza powietrza, elewatora soli mokrej z rozbijaczem brył, bębna z blachy stalowej od wnętrza nierdzewnej (ułożonego ze spadkiem ok. 2,5 cm/m), elewatora soli suchej, osadnika kurzowego z wentylatorem, wentylatora przeciągającego ciepłe powietrze, elewatora wyciągającego suchą sól i zespołu sił oraz zsypu.

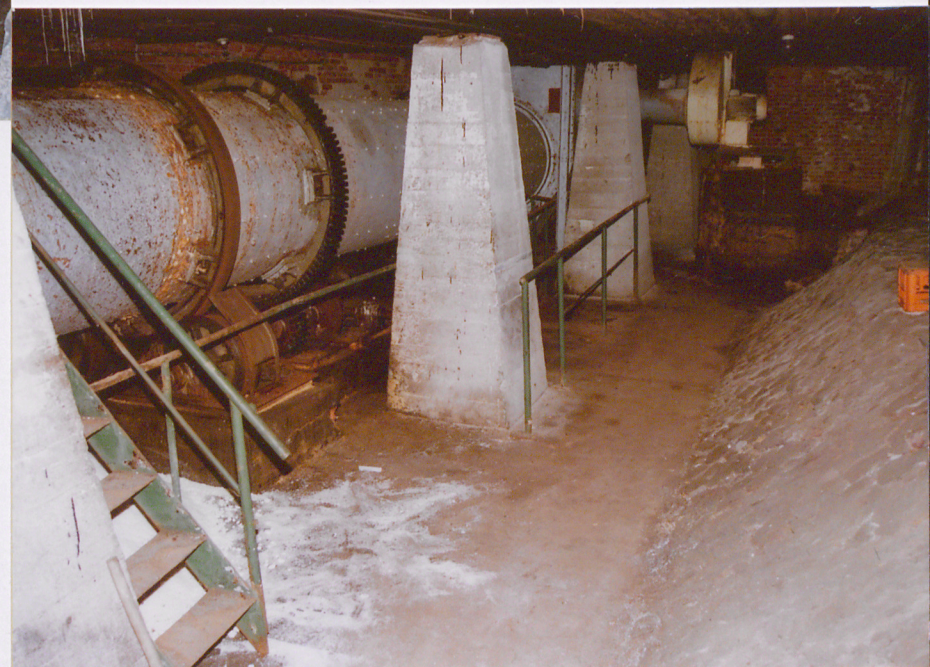
8. Suszarnia – bęben

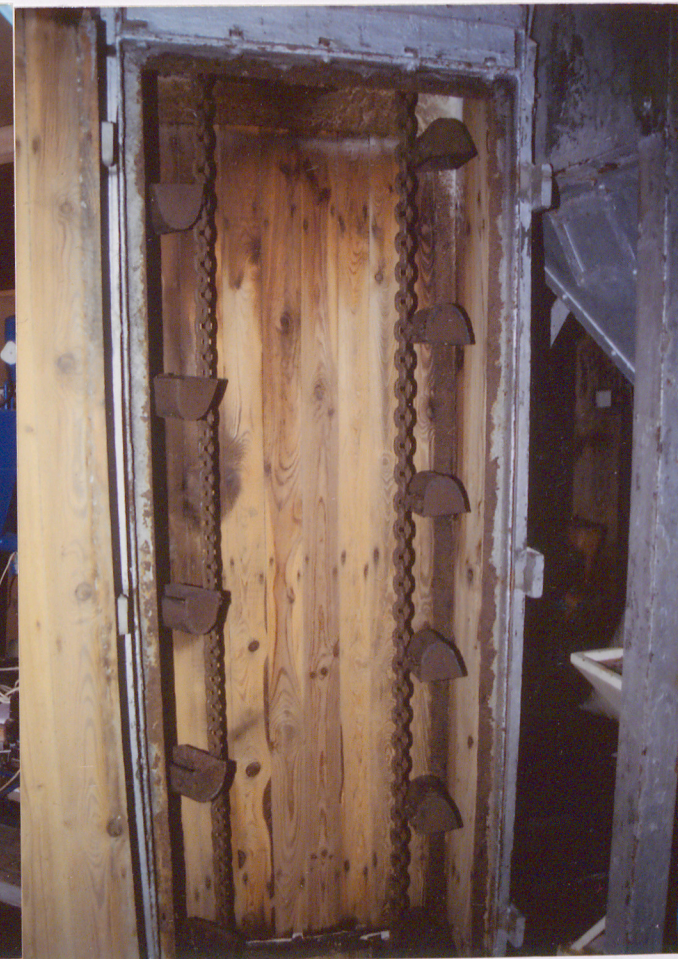
11. Elewator soli suchej (wnętrze)
