**KOŚCIÓŁ EWANGELICKI,
OB. PARAFIALNY RZYMSKO-KATOLICKI P.W. NIEPOKALANEGO SERCA NMP**

1896-1898 r.

GRUDZIĄDZ

11. Zdjęcia, rzut, przekrój, sytuacja, orientacja

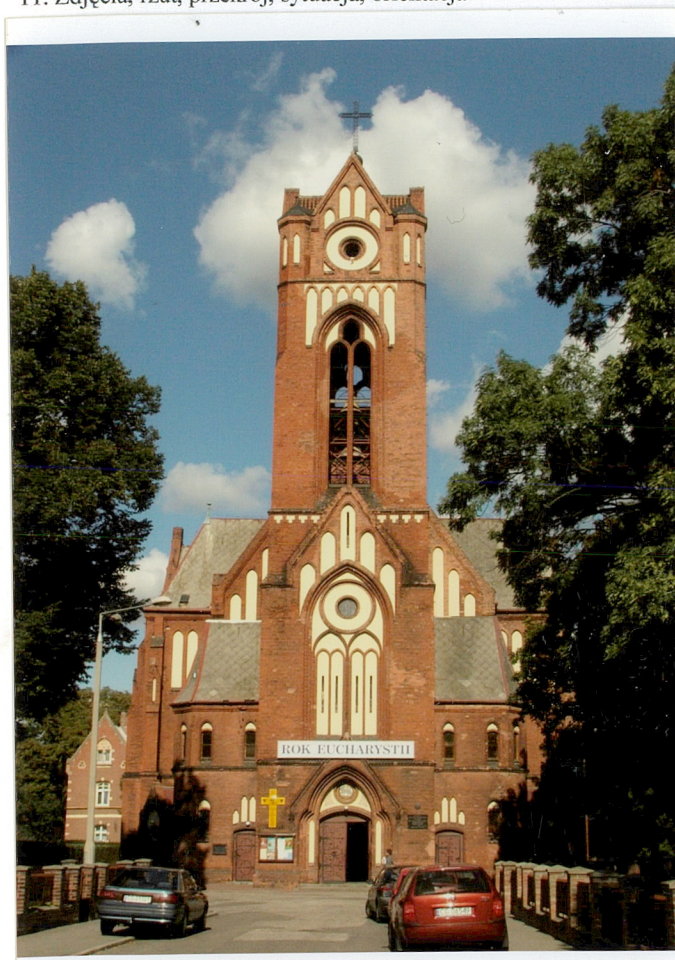
1 – widok od pd

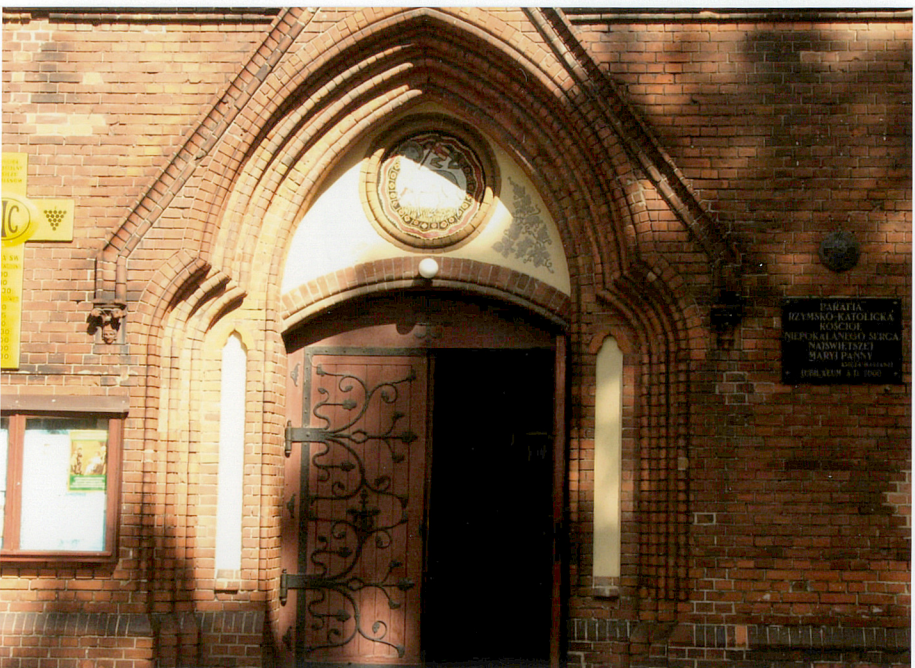
Otwory drzwiowe – zamknięte łukiem odcinkowym, we wnękach zamknięte łukiem ostrym; główny frontowy otwór drzwiowy w postaci 4-uskokowego portalu ostrołucznego.

Fot. 1 - Portal główny.

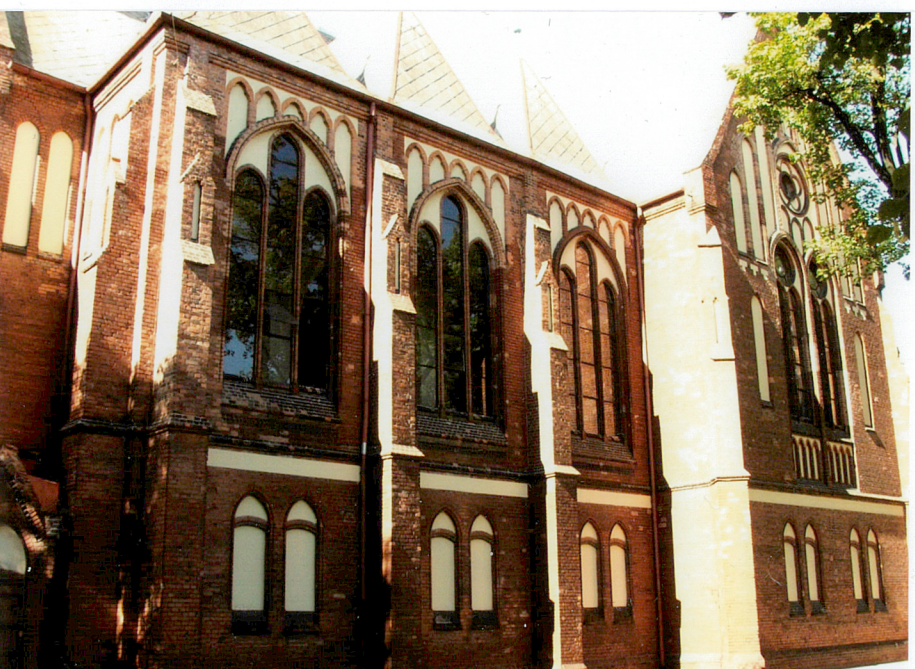
Elewacje boczne - wschodnia i zachodnia z układem dwustrefowym. W dolnej strefie biforyjne blendy a w górnej ostrołukowe okna z laskowaniem; dekoracyjne gzymsy z użyciem profilówek. Elewacje transeptu trzystrefowe - w dolnej strefie zdwojone blendy, w środkowej strefie ostrołukowe okna z maswerkiem a w partii szczytu ostrołukowe blendy ujmujące centralny okulus.

Fot. 2 - Elewacja wschodnia.

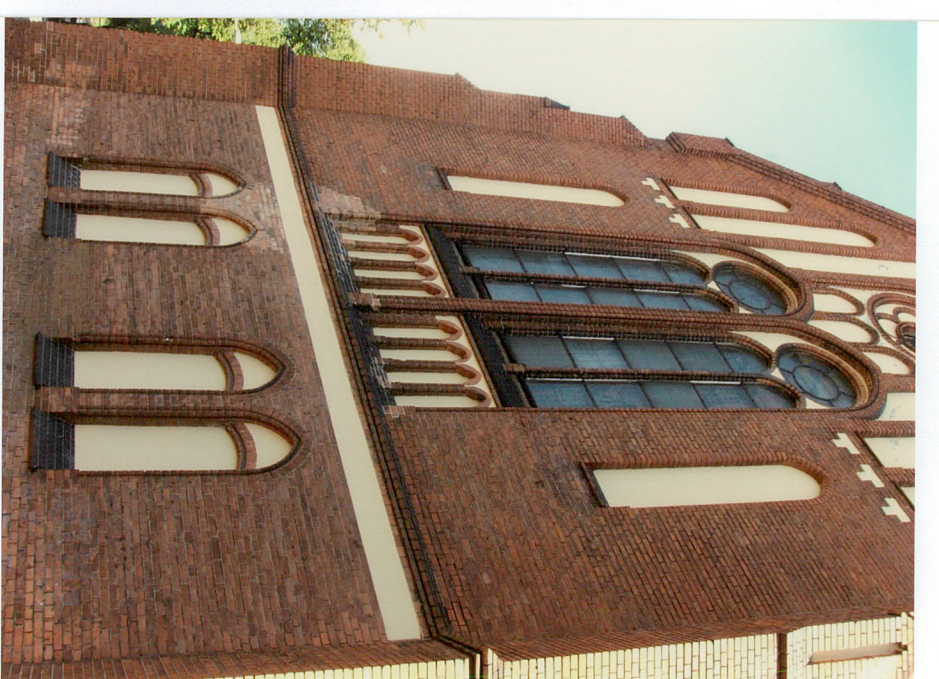
Fot. 3 - Transept, szczyt zachodni.

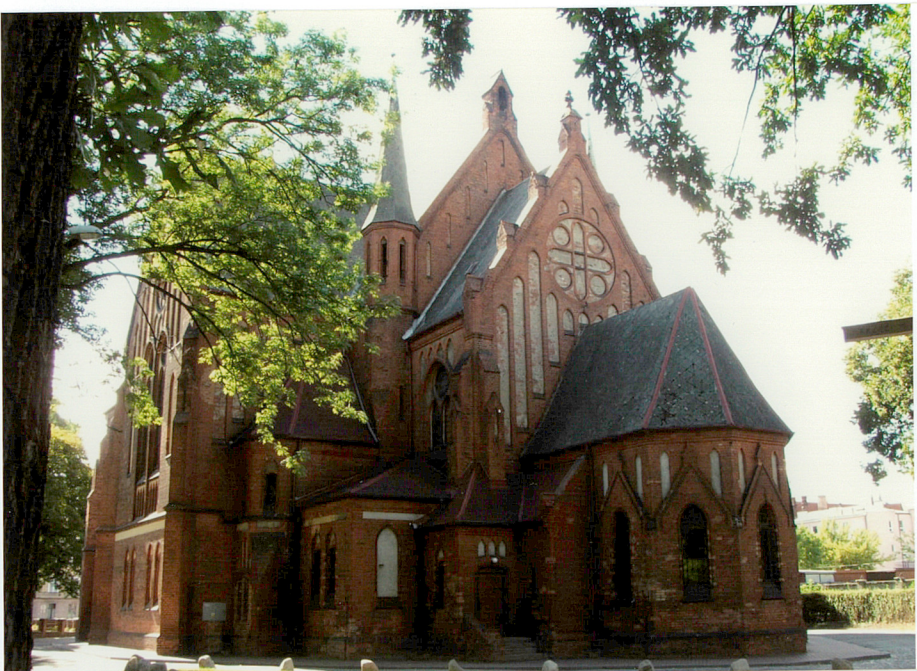
Elewacja północna - ekspozycja prezbiterium; z dekoracyjnym maswerkiem blendowym w szczycie wyższej części prezbiterium. Niższa część prezbiterium z wielobocznym zamknięciem, gdzie każde z „przęseł” zamknięte własnym, trójkątnym szczytem.

Fot. 4 - Widok od północy.
Fot. 5 - Prezbiterium, widok od wschodu.
Fot. 6 - Prezbiterium, szczyt północny.

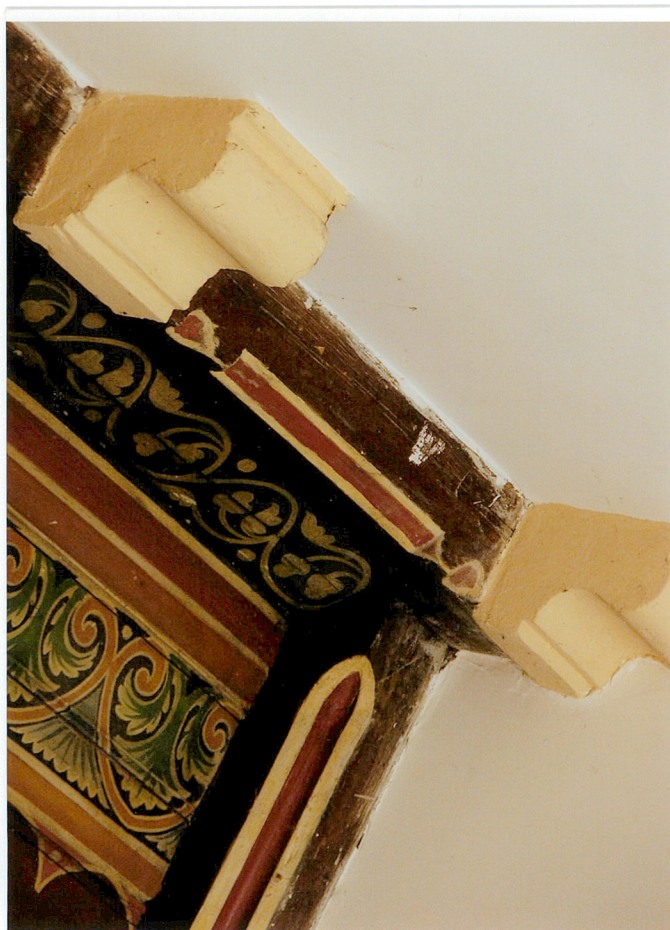
Stropy – w wieży stropy belkowe nagie; w prezbiterium strop belkowy nagi wsparty na narożnych konsolach; w zakrystii strop belkowy z podsufitką; nad nawami strop belkowo-wsuwkowy.

Fot. 13 - Strop w kruchcie podwieżowej.
Fot. 14 - Schody na wieżę.
Fot. 15 - Witraż współczesny.

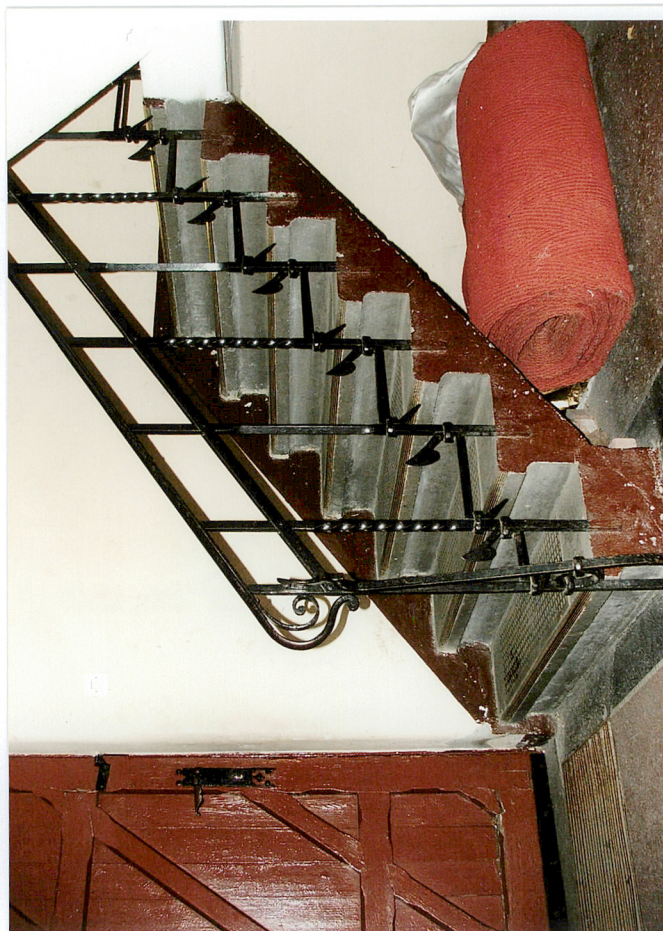
14

Schody – stopnie wejściowe granitowe; schody na chór muzyczny betonowe, dwubiegowe z balustradą stalową; w wieży schody masywne, na wyższe kondygnacje drewniane.
