1. Obiekt
641 ZESPÓŁ KLASZTORU KARMELITÓW

2. Czas powstania
1605,
1627-k. XVIII w.

3. Miejscowość
O B O R Y

1. Miejscowość	2. Obiekt (nazwa jak w karcie)	3. Zawartość wkładki (nazwa obiektu lub materiału uzupełniającego)
O B O R Y	ZESPÓŁ KLASZTORU	Pkt. 12 - ciąg dalszy.

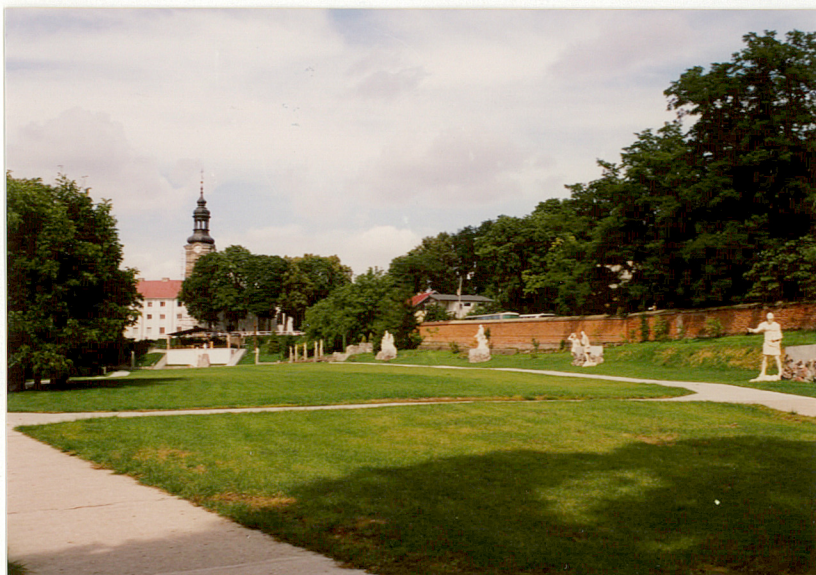
1. Obory, gm. Zbójno. Klasztor Karmelitów. Widok ogólny od strony południowej.
2. Obory, gm. Zbójno. Klasztor Karmelitów. Widok ogólny od strony południowej z terenu dawnego sadu i warzywnika, obecnie placu dla pielgrzymów.

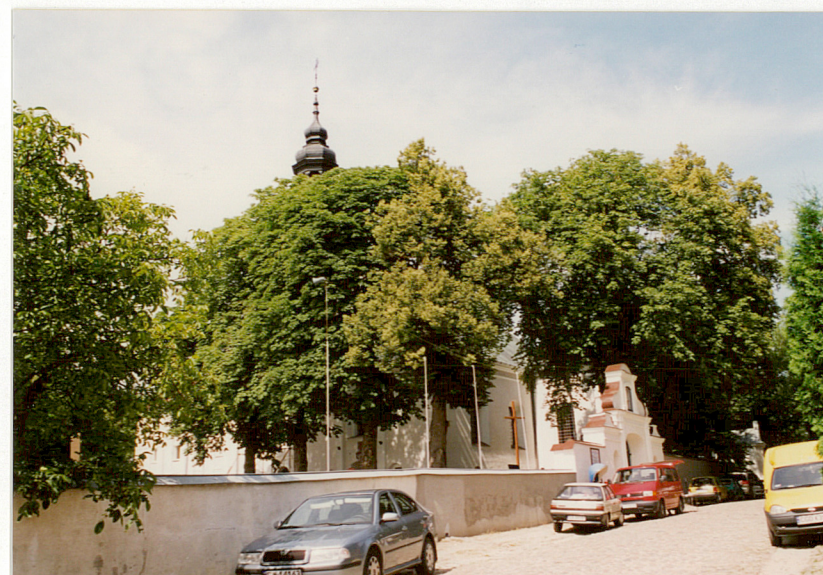
3. Obory, gm. Zbójno. Klasztor Karmelitów. Brukowana droga prowadząca do klasztoru od południowego-zachodu. Ogrodzenie z bramą i kościoł.
4. Obory, gm. Zbójno. Klasztor Karmelitów. Elewacja południowa klasztoru i kościoła. Widok ogólny.

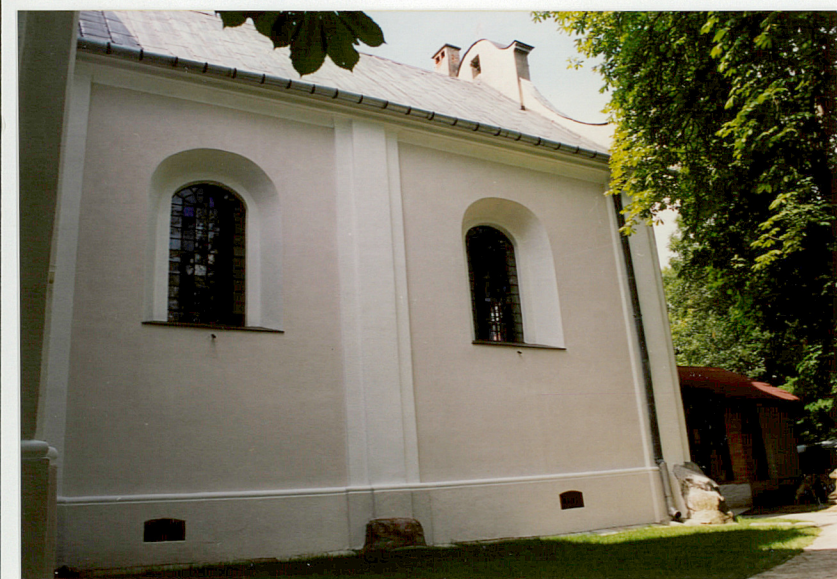
7. Obory, gm. Zbójno. Klasztor Karmelitów. Elewacja wschodnia kościoła. Część południowa.
8. Obory, gm. Zbójno. Klasztor Karmelitów. Elewacja wschodnia kościoła. Część północna - prezbiterium.

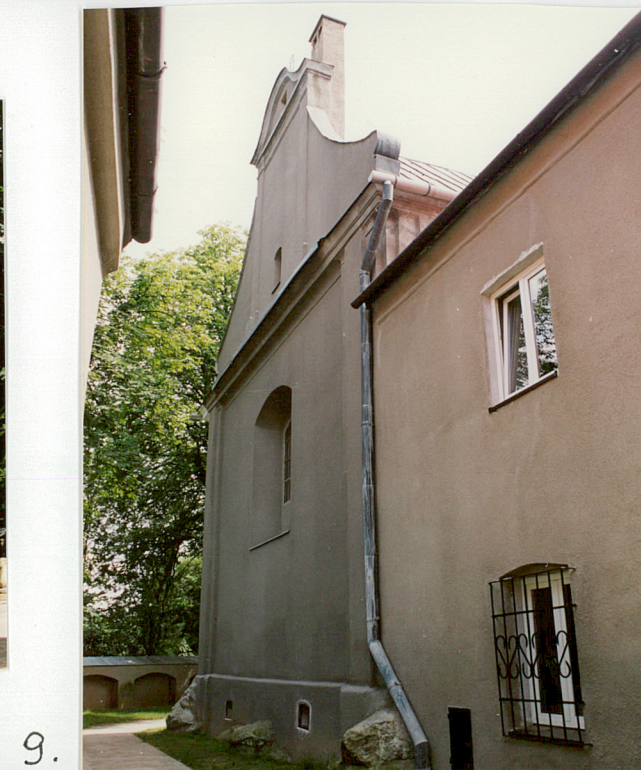
9. Obory, gm. Zbójno. Klasztor Karmelitów. Elewacja północna kościoła i część elewacji północnego skrzydła klasztoru.
10. Obory, gm. Zbójno. Klasztor Karmelitów. Elewacja wschodnia skrzydła zachodniego klasztoru. Część północna.

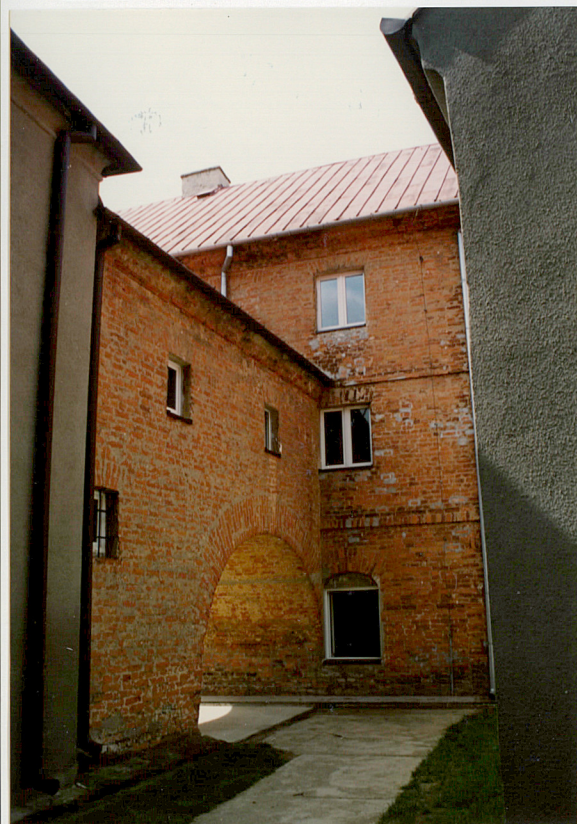
11. Obory, gm. Zbójno. Klasztor Karmelitów. Elewacja północna północnego skrzydła klasztoru. Widoczny przejazd na dziedziniec klasztoru.
12. Obory, gm. Zbójno. Klasztor Karmelitów. Elewacja południowa północnego skrzydła klasztoru i fragment elewacji zachodniej kościoła. Widoczny przejazd na dziedziniec klasztoru.

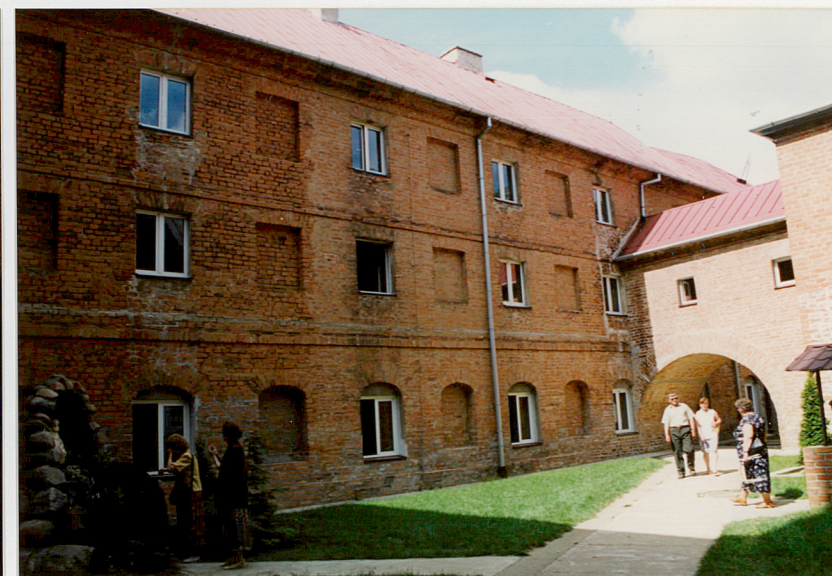
13. Obory, gm. Zbójno. Klasztor Karmelitów. Elewacja wschodnia zachodniego skrzydła klasztoru. Widoczny przejazd na dziedziniec klasztoru.
14. Obory, gm. Zbójno. Klasztor Karmelitów. Elewacja północna południowego skrzydła klasztoru i fragment elewacji zachodniej kościoła.

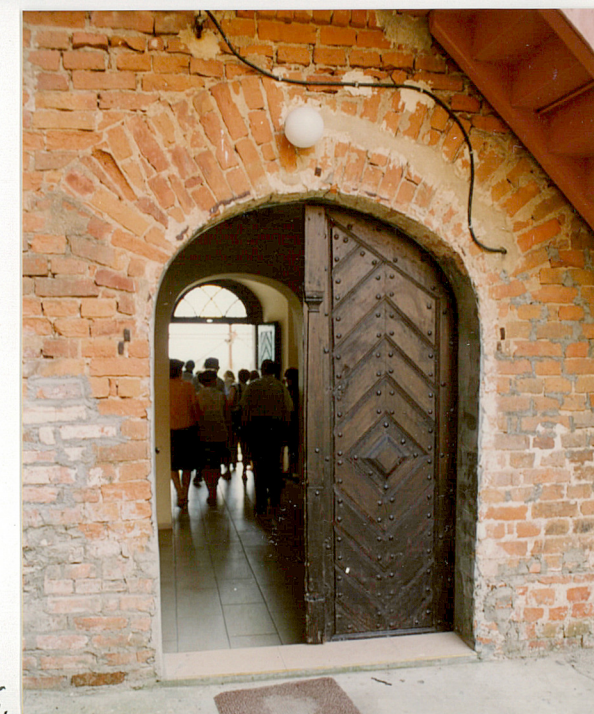
15. Obory, gm. Zbójno. Klasztor Karmelitów. Elewacja północna południowego skrzydła klasztoru. Przejście z dziedzińca klasztoru na plac przed kościołem.

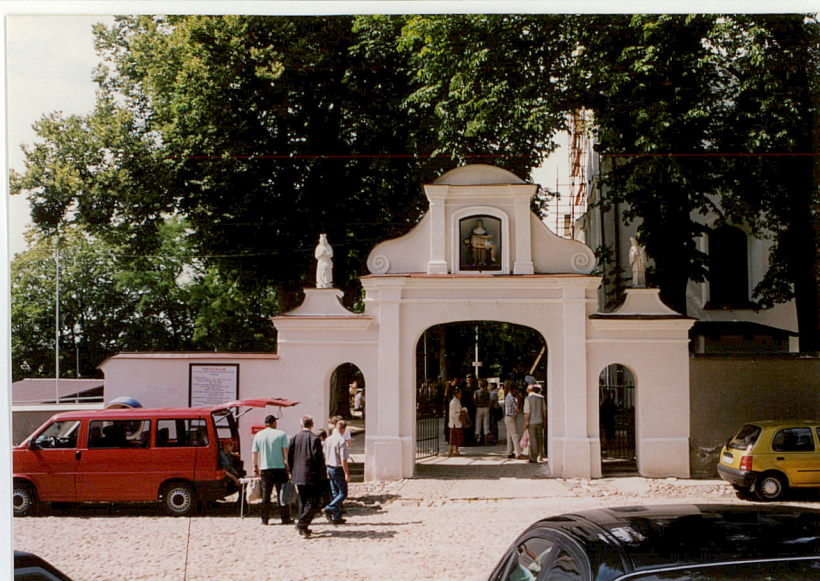
W 1756 r. w obwodzie muru od strony południowej powstała okazała brama, trójdzielna, z szerszym przejazdem zamkniętym łukiem koszowym oraz dwiema furtkami po bokach. W jej zwieńczeniu widać szczyt ze spływami wolutowymi, z wnęką na osi, w której znajduje się barokowa rzeźba Pieta z drugiej połowy XVII w. - wzorowana jest ona na rzeźbie umieszczonej na głównym ołtarzu. Na osiach furt bocznych mieszczą się rzeźby barokowe św. Jana Nepomucena i Matki Boskiej Niepokalanie Poczętej.

16. Obory, gm. Zbójno. Klasztor Karmelitów. Elewacja zachodnia zachodniego skrzydła klasztoru. Widok ogólny.
17. Obory, gm. Zbójno. Klasztor Karmelitów. Brama prowadząca do klasztoru. Elewacja wschodnia.

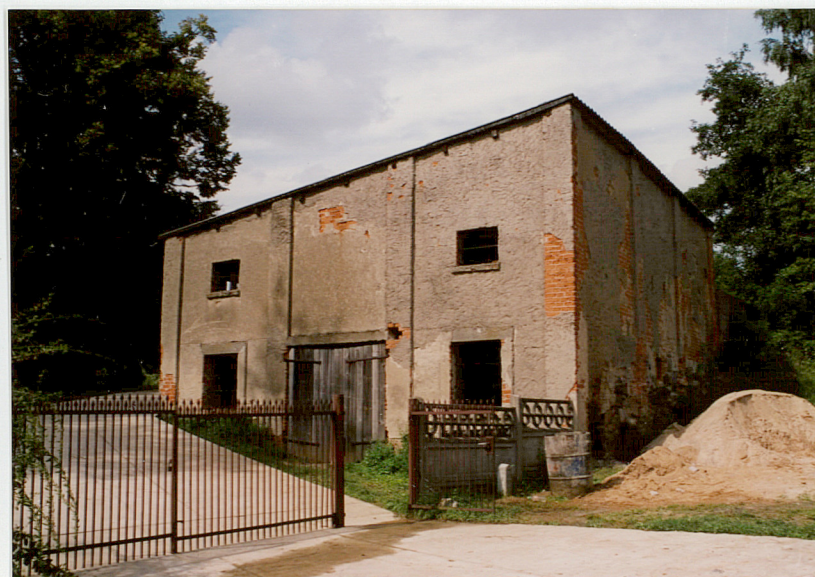
Brak jest niestety bliższych danych dotyczących daty budowy budynku szkoły parafialnej; prawdopodobnie powstała ona w okresie międzywojennym. Jest to budynek murowany z cegły, na rzucie prostokąta, jednokondygnacyjny z poddaszem, przykryty dachem pulpitowym krytym papą. Elewacje rozczłonkowane są rytmicznie lizenami. Obecnie budynek jest użytkowany jako magazyn. W miejscu drzwi wstawione zostały dwuskrzydłowe wrota o konstrukcji deskowej, w oknach wstawiono kraty.

20. Obory, gm. Zbójno. Klasztor Karmelitów. Budynek dawnej szkoły parafialnej, obecnie magazynowy w południowo-wschodniej części zespołu.
21. Obory, gm. Zbójno. Klasztor Karmelitów. Źródełko Św. Eliasza.

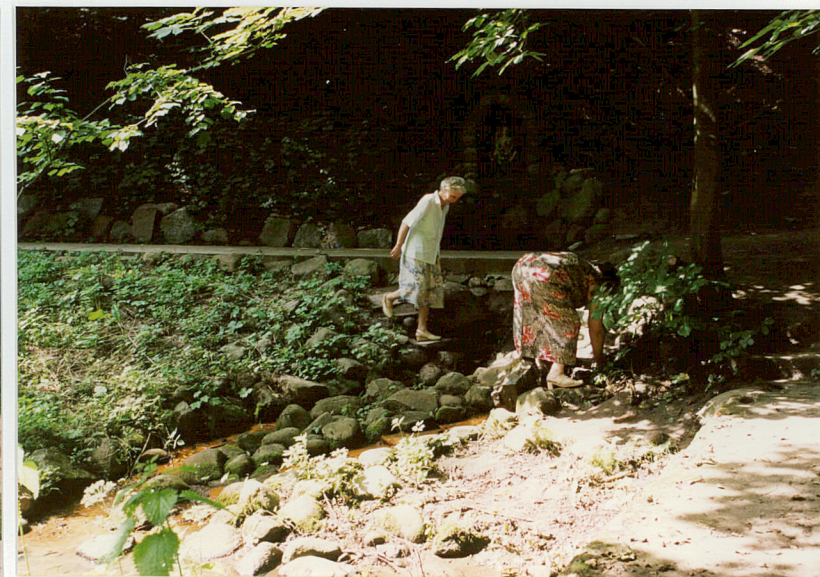
21.

W głębi parowu po zachodniej stronie wzgórza, na którym położony jest klasztor i kościół, w korycie rzeczki Ruziec znajduje się mała i duża zastawa wodna nieistniejącego już stawu rybnego. Nieco dalej na północ zlokalizowane jest źródło św. Eliasza. Ze wzgórza klasztornego zbudowano tu schody i alejki ułatwiające dojście pielgrzymom. Zbudowano tu z kamieni polnych ołtarzyk poświęcony patronowi Karmelitów. Ma on formę grotty - niszy, w której umieszczono figurkę św. Eliasza. Nieco poniżej grotty usytuowane jest ujęcie bijącego tu naturalnego źródła, z którego woda spływa korytem do rzeki Ruziec.

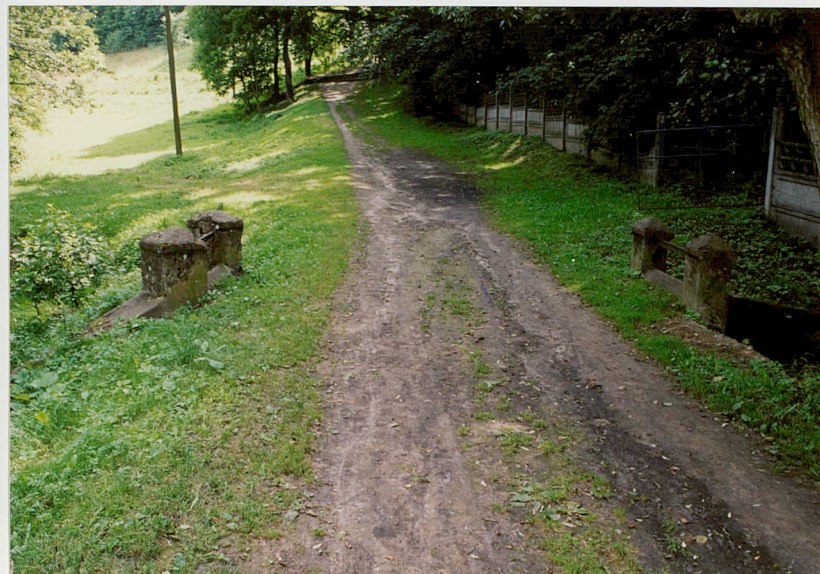
22. Obory, gm. Zbójno. Klasztor Karmelitów. Droga i przepust nad rzeką po północnej stronie zespołu klasztorowego.
23. Obory, gm. Zbójno. Klasztor Karmelitów. Brukowana droga wiodąca do klasztoru od strony północnej.

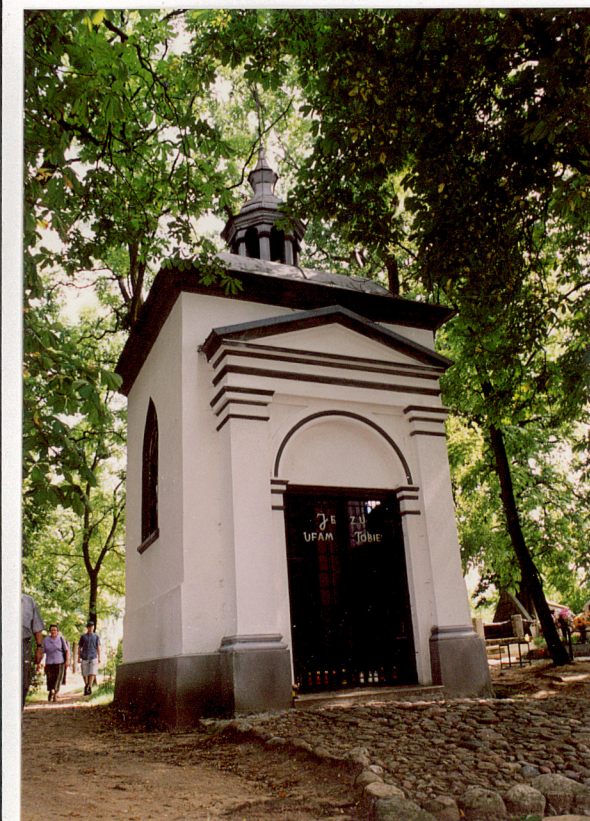
Kaplica wybudowana została w 1686 roku przez Jakuba Suskiego. Umieszczono w niej figurkę ukrzyżowanego Chrystusa oraz słowa jakie Piłat umieścił nad głową Zbawiciela. Obok niej znajduje się gwóźdź żelazny pocierany "według drukowanego świadectwa" o jeden z użytych przy Męce Pańskiej. Przed frontem murowanej kaplicy w 1747 roku Karmelici dobudowali drugą kaplicę drewnianą i zaczęto odprawiać nabożeństwo „Drogi krzyżowej”, z tego też powodu górę nazwano Kalwarią; drewniana kaplica z nieznanых przyczyn przestała istnieć w sto lat później. W drugiej połowie XIX wieku kaplicę gruntownie przebudowano. Budowla ma cechy barokowe. Zbudowana na rzucie kwadratu, jednokondygnacyjna, przykryta dachem namiotowym, krytym blachą, zwieńczonym ośmioboczną latarnią. Jej wnętrze nakryte jest sklepieniem krzyżowym. Od północy zwraca uwagę klasycystyczny portal zapewne z około połowy XIX stulecia, ujęty filarami przyściennymi. Okna ostrołukowe, przekształcone w XIX wieku.

28. Obory, gm. Zbójno. Klasztor Karmelitów. Wzgórze Kalwarii. Ogrodzenie. Brama i schody od strony zachodniej.
29. Obory, gm. Zbójno. Klasztor Karmelitów. Wzgórze Kalwarii. Kaplica Krzyża Świętego. Widok ogólny od zachodu.

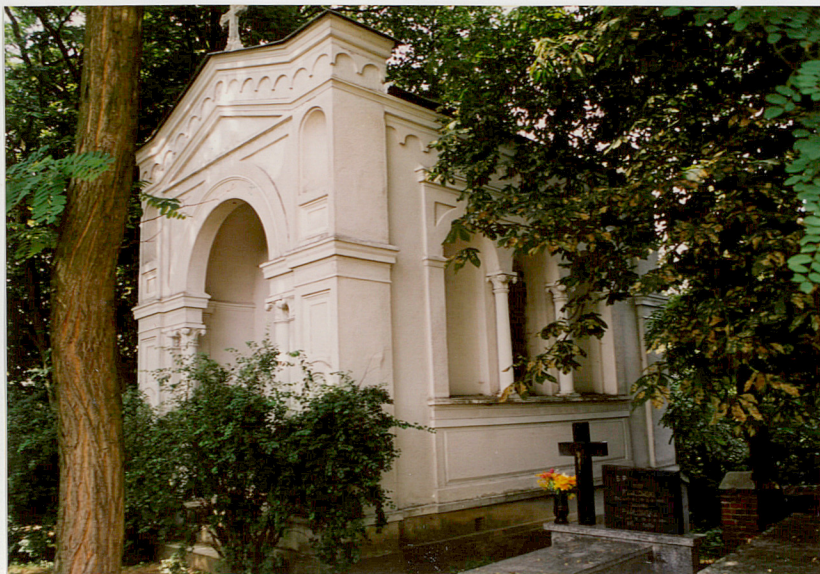
Po północnej stronie wzgórza Kalwarii właściciel dóbr Ugoszcz Zdzisław Borzewski w 1863 r. wybudował murowaną kaplicę grobową pod wezwaniem Św. Antoniego. Kaplica eklektyczna, jednokondygnacyjna z kryptą dostępną przez drewnianą klapę w posadzce, na rzucie prostokąta, przykryta dachem dwuspadowym pokrytym blachą. Poprzedzona jest w elewacji frontowej wgłębnym portykiem z parą kolumn. W portyku na kolumnach ustawione są kamienne rzeźby aniołów wyobrażających rodzeństwo Zygmunta i Rafała Engelstromów /zm. 1854, 1857 r./. Wewnątrz kaplicy płyta nagrobna Haliny Borzewskiej zm. 1848 r. Na ścianach malowane iluzoryczne detale architektoniczne, a na antependium mensy ołtarzowej malowana para aniołków z szarfą z inskrypcją. Krypta sklepiona kolebkowo, kaplica przekryta sklepieniem żaglastym.

32. Obory, gm. Zbójno. Klasztor Karmelitów. Wzgórze Kalwarii. Kaplica grobowa Borzewskich p.w. Św. Antoniego. Widok ogólny od strony południowo-wschodniej.

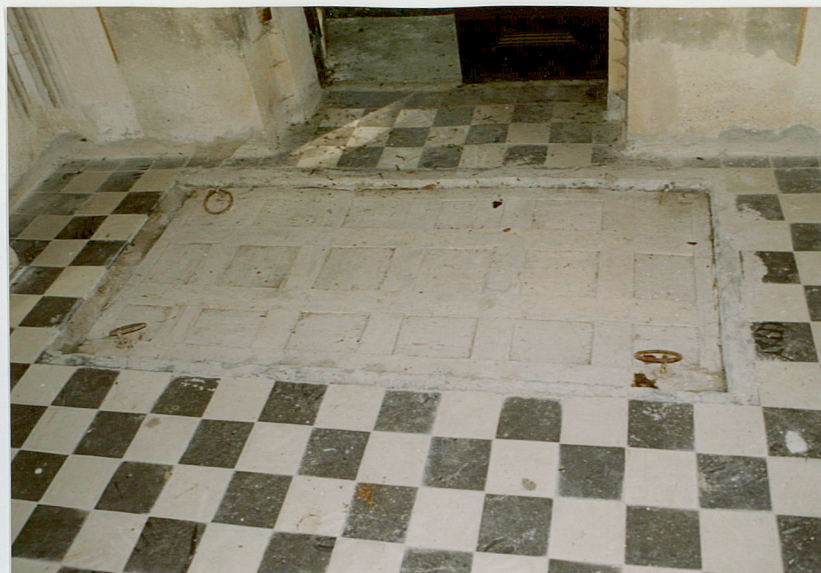
42. Obory, gm. Zbójno. Klasztor Karmelitów. Wzgórze Kalwarii. Kaplica grobowa Borzewskich p.w. Św. Antoniego. Fragment wnętrza. Posadzka i pokrywa prowadząca do krypty grobowej.

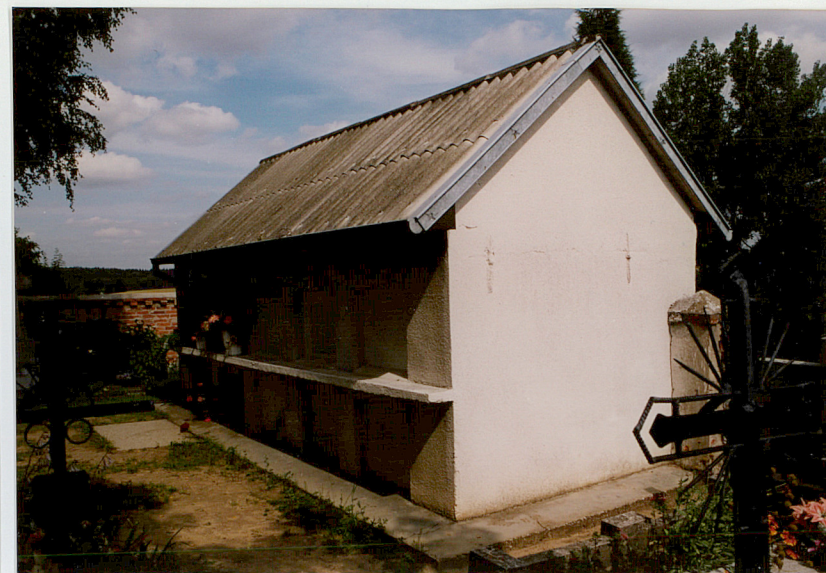
Od wschodu wybudowano katakumbę dwukondygnacyjną, na rzucie prostokąta, przykrytą dachem dwuspadowym, krytym obecnie płytą falistą. W elewacji frontowej znajdują się dwa rzędy wnęk zamkniętych odcinkowo z zamurowanymi komorami. We wnękach znajdują się tablice inskrypcyjne. Budynek powstał w latach 1846 - 1866 za czasów przeoratu O. Piotra Ochlewskiego.

43. Obory, gm. Zbójno. Klasztor Karmelitów. Wzgórze Kalwarii. Katakumby wschodnie. Elewacja południowa.

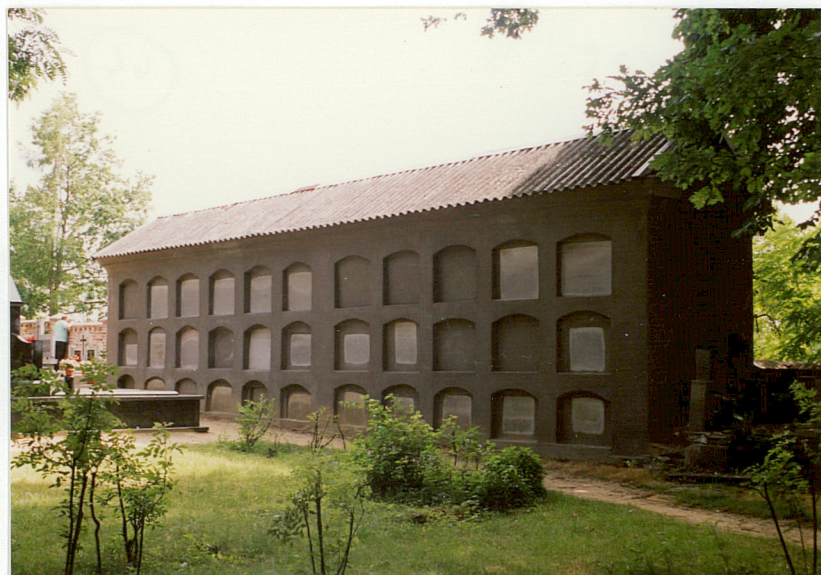
Budynek trójkondygnacyjny, na rzucie wydłużonego prostokąta, przykryty dachem dwuspadowym, krytym obecnie płytą falistą. Wewnątrz w komorach, zamkniętych w elewacji frontowej odcinkowo sklepieniami wnękami, znajdują się prochy kolatorów kościoła i klasztoru i innych zasłużonych dla Ziemi Dobrzyńskiej. W większości wnęk znajdują się tablice inskrypcyjne. Budynek powstał w latach 1846 - 1866 za czasów przeoratu O. Piotra Ochlewskiego.

44. Obory, gm. Zbójno. Klasztor Karmelitów. Wzgórze Kalwarii. Katakumby południowe. Elewacja północna.
