KUJAWSKO-
POMORSKIE

ZAMEK KRZYŻACKI- ZAMEK GŁÓWNY

TORUŃ

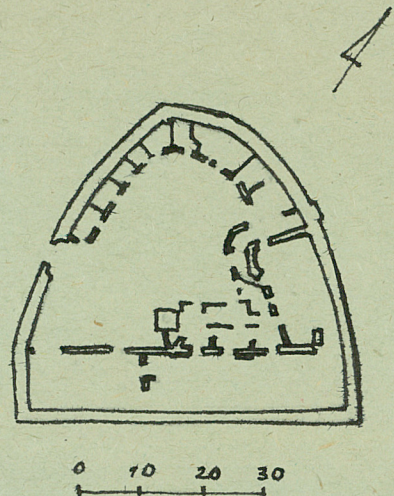
uwagi opisowe, fotografia

Zachowany w znacznych fragmentach obiekt powstał etapami na miejscu podkowiastego grodu polskiego. W najwcześniejszy obwód murów wzniesiony na rzucie podkowiastym z prostym szan-kiem od pld. wbudowano skrzydło pld. mieszczące m. i. kaplice i rektarz. Następnie zbudowano skrzydło wsch. z kapitularem, pomieszczenia wzdłuż pld. części muru obwodowego oraz krzyżarnię wzdłuż skrzydeł pld. i wsch. W ten sposób w ramach obwodu najstarszych murów powstał kompleks zabudowań otaczających wewnętrzny dziedziniec na którym znajdowały się potężna wieża i studnia zamku. Wjazd na dziedziniec znajdował się od strony zachodniej. Z pierwotnego założenia zachowały się w rzucie piwnic i podziemia zasadnicze obrysy murów obwodowych i działowych. Wielkie partie zachowały się do wysokości sklepień i piwnic, wraz ze śladami otworów i oporów sklepiennych. Fragmenty murów i sklepienia piwnic rekonstruowano.
