1. Obiekt

585/512
MAGAZYN SCHRONOWY ŻYWNOSCI, Z PIEKARNIĄ I WYTWÓRNIĄ
LODU - W ZESPOLE MAGAZYNÓW URZĘDU PROWANTOWEGO TWIERDZY

TORUŃ

ul. Dąbrowskiego 2/6

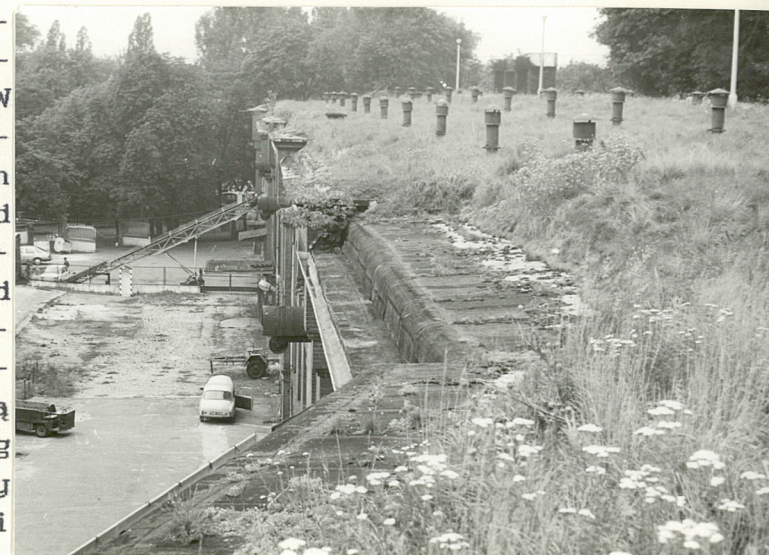
1. Widok ogólny fasady od wsch.
2. Przekrycie budynku - widok od wsch.
3. Skrzydło zach. - widok ogólny fasady
4. Część środkowa - widok ogólny fasady
5. Skrzydło wsch. - widok ogólny fasady

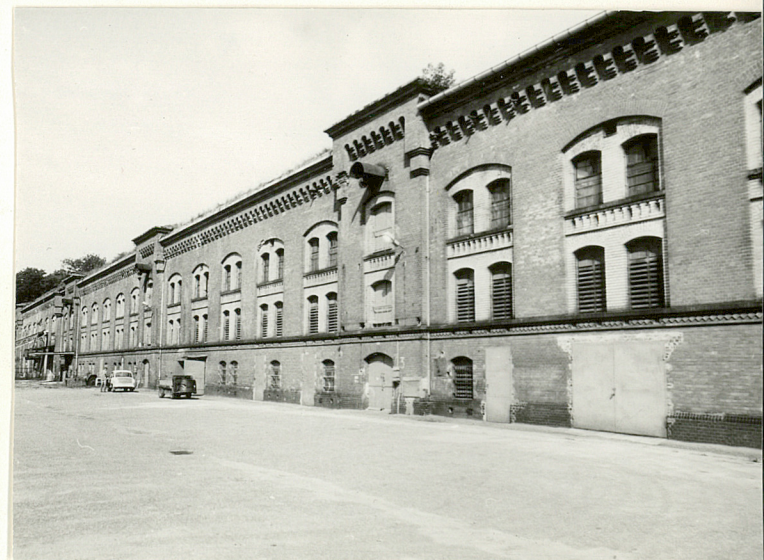
4.

Elewacje: ceglane i ziemne. Fasada (elewacja płd.) - o modularnym podziale, wypełnienie między ścianami konstrukcyjnymi powyżej cokołu cofnięte w formie płycinowych wnęk wymurowanych ugrową cegłą z otworami okiennymi [fot. 19]. Sekcje o zmiennej ilości osi okiennych, rozdzielone jednoosiowymi ryzalitami wejściowymi. Skrajne ryzality na obu skrzydłach głębsze. Wymurowane ugrową cegłą wnęki ryzalitów nie odzwierciedlają szerokości komór. Ściana na niskim cokole z otworami wentylacyjnymi [fot. 17]; zwieńczona arkadkowo-schodkowym gzymsem koronującym [fot. 23]. W elewacji wydzielone dwa skrzydła i część środkowa. Skrzydło wsch. i część środkowa z przyziemiem wydzielonym mocnym gzymsem kordonowym, kryjącym kratki wentylacyjne [fot. 21]. Górne kondygnacje dekorowane "modułami okiennymi" - dwuosiowe, dwupoziomowe wnęki okienne z gzymsem kordonowym w formie ceglanej balustrady [fot. 16]. Skrzydło zach. bez wydzielonego przyziemia, dwukondygnacyjne. Skrzydło wsch. [fot. 5]: nieznacznie odgięte w kierunku płd., skrajna sekcja z jednym wejściem w przyziemiu i dwiema pojedynczymi osiami blend okiennych na obu kondygnacjach; ryzalit jednoosiowy - wejście w przyziemiu, okno 1 piętra i 2 symetryczne, wąskie okienka 2 piętra; 2 sekcja - sześćoosiowa; w przyziemiu co drugie okno przerobione na wejście, górne kondygnacje z trzema modułami okiennymi; ryzalit wejściowo-transportowy z szerokimi wejściami na wszystkich kondygnacjach [fot. 15]; 3 sekcja - analogiczna jak 2, w przyziemiu dwie środkowe osie okienne przebite na szerokie wejście. Część środkowa [fot. 4]: 1 sekcja od wsch. - sześćoosiowa, w przyziemiu osie 3 z 4 rozbite

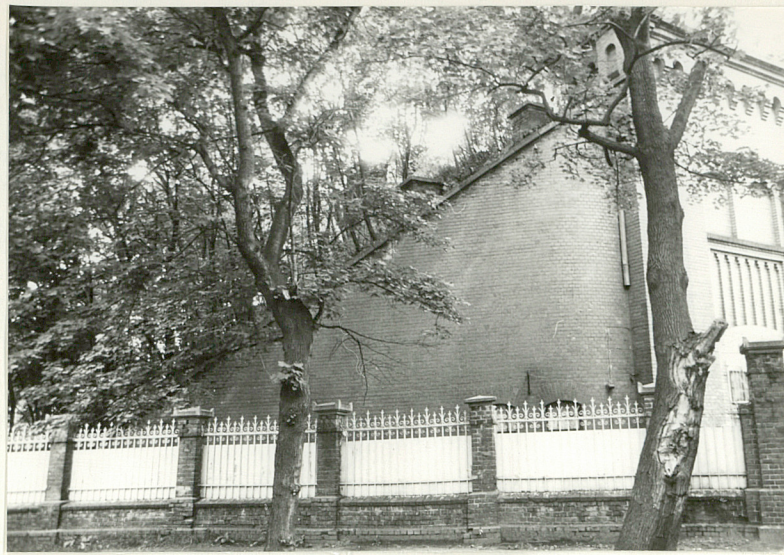
6. Mur oporowy nasypu skrzydła zach.
7. Nasyp skrzydła zach. - obmurowanie wylotu korytarza wentylacyjno-doświetleniowego
8. Mur oporowy nasypu skrzydła wsch.

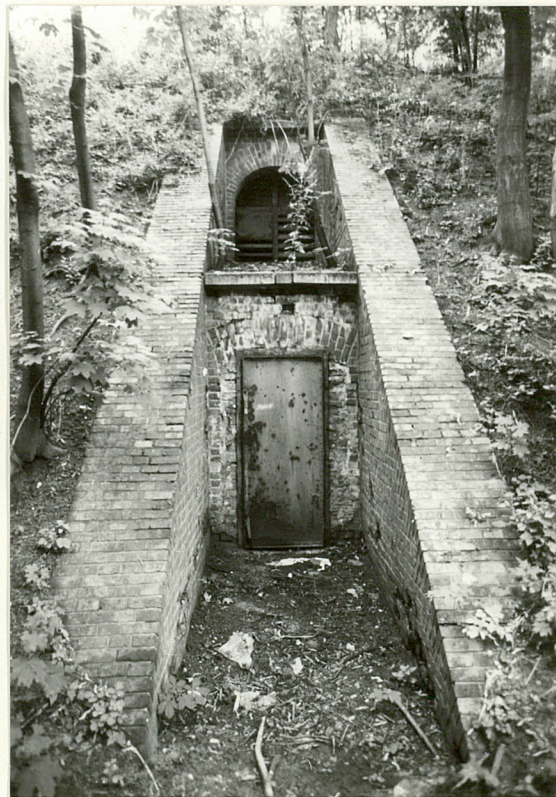
9. Nasyp skrzydła wsch. - obmurowanie wylotu korytarza wentylacyjno-doświetleniowego
10. Fasada skrzydła zach. - maszynownia i wejście do korytarza komunikacyjnego

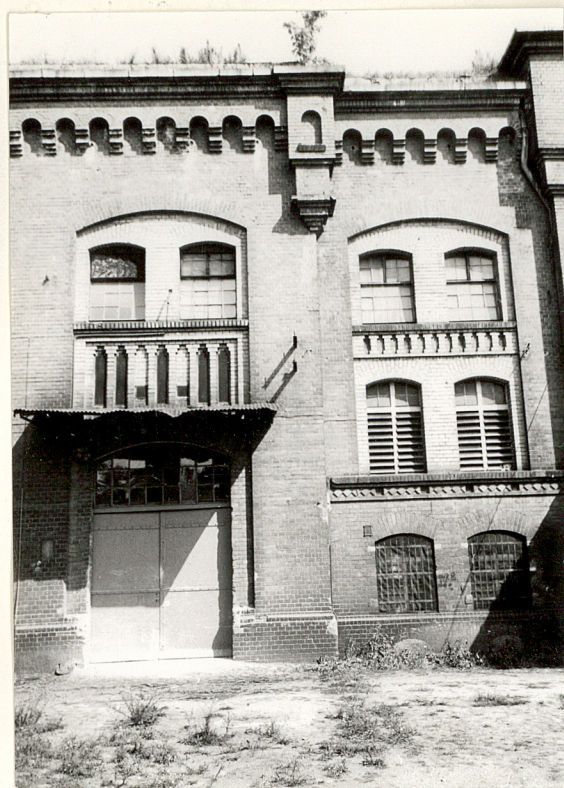
11. Fasada skrzydła zach. - przebudowane wejście do maszynowni
12. Skrzydło wsch. - fasada piekarni
13. Fasada skrzydła zach. - ryzalit wejściowy (wsch.)

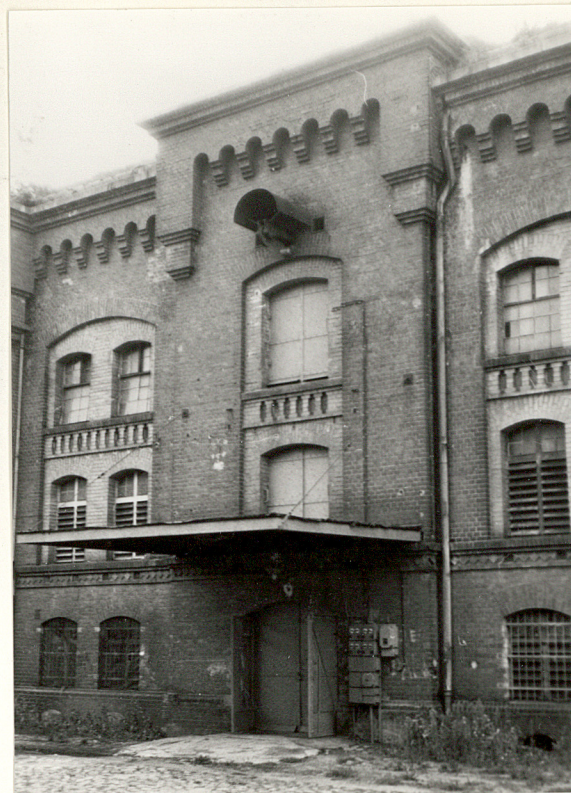
14. Fasada części środkowej - ryzalit wejściowo-transportowy (zach.)
15. Fasada skrzydła wsch. - ryzalit wejściowo-transportowy (zach.)
16. Fasada, fragment - podwójna os okienna, w pełni zachowana.

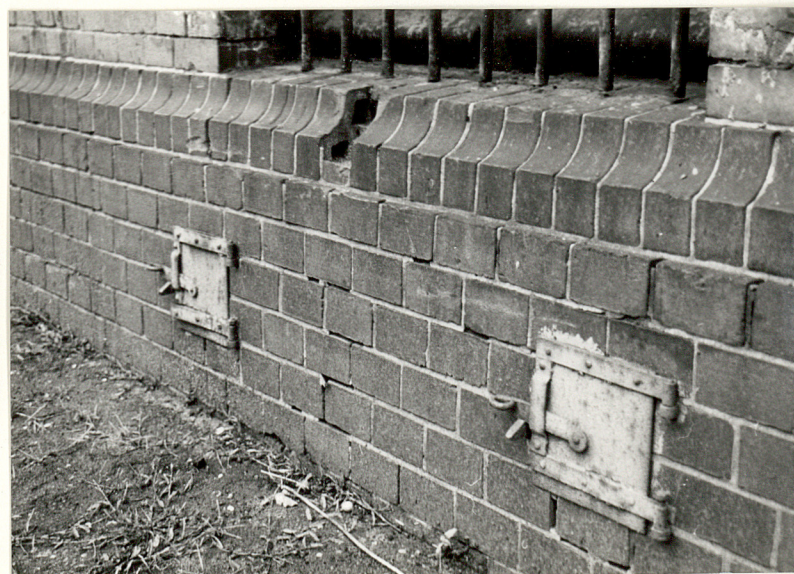
17. Cokół, fragment fasady - otwory wentylacyjne
18. Nasyp ziemny od pñ. - obmurowane wloty kanałów wentylacji grawitacyjnej
19. Dwukondygnacyjna wnęka okienna

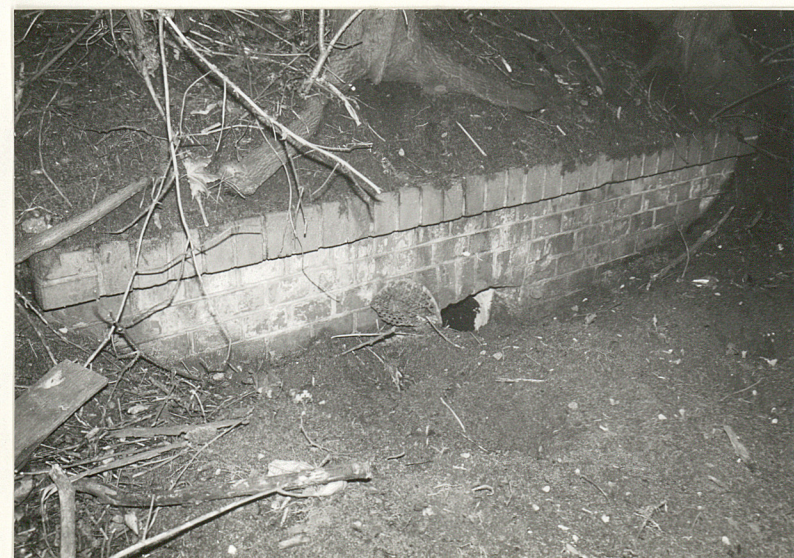
18.

na szerokie wejście, 5 oś - rozbita do wejścia; ryzalit wejściowo-transportowy; 2 sekcja - dziesięcioosiowa, w przyziemiu 2 i 4 oś rozbite na wejścia, osie 7 z 8 rozbite na szerokie wejście; ryzalit wejściowo-transportowy, górne kondygnacje z pięcioma modułami okiennymi; 2 sekcja - analogiczna jak 1, w przyziemiu 6 oś rozbita na wejście; ryzalit wejściowo-transportowy [fot. 14]; 3 sekcja - dwuosiowa z 1 modułem okiennym górnych kondygnacji. Skrzydło zach. [fot. 3]: moduły okienne - wysokie wnęki z szerokimi oknami w przyziemiu, brak środkowej kondygnacji zamaskowany dekoracją balustradową (ceglane balaski oparte na łuku okiennym), górna kondygnacja dwuosiowa. Ryzalit wejściowy - wysoka wnęka z wejściem w przyziemiu, góra analogicznie jak moduły okienne [fot. 13]; 1 sekcja - 1 moduł z wejściem w przyziemiu, 5 modułów okiennych [fot. 12]; ryzalit wejściowy jednoosiowy - analogiczny do skrzydła wsch.; 2 sekcja - 2 wysokie wnęki, w przyziemiu szerokie wejście z blendą okienną w górnej kondygnacji oraz moduł okienny [fot. 10]: okno w przyziemiu przemurowane na wąskie wejście z dwoma okienkami po bokach [fot. 11], górna kondygnacja z dwiema blendami okiennymi. Oba skrzydła fasady ujęte zaokrąglonymi murami oporowymi [fot. 6, 8]. W szerokości ziemnych elewacji wsch. i zach. obmurowane dwupoziomowe wyloty korytarza wentylacyjno-doświetlającego [fot. 7, 9]. Elewacja płu. - ziemna z niewielkimi, obmurowanymi wylotami kanałów wentylacyjnych u dołu [fot. 18].

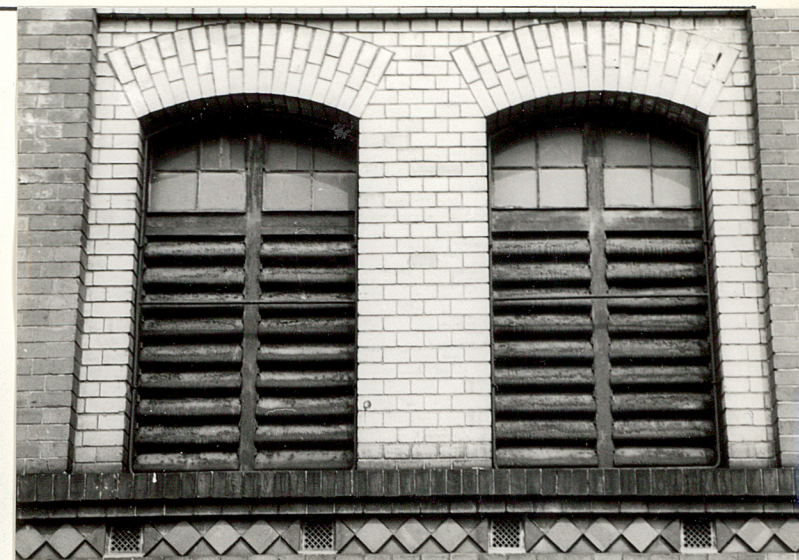
20. Okna zamknięte uchylnymi żaluzjami z przeszklonym nadświetlaniem.
21. Gzyms kordonowy, fragment - z otworami wentylacyjnymi
22. Zwieńczenie ryzalitu wejściowo-transportowego z zadaszonym wysięgnikiem żurawia

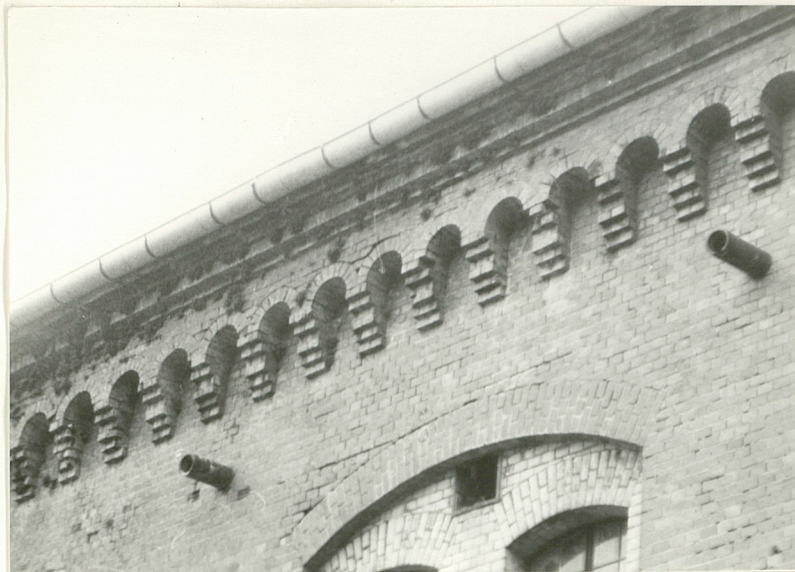
23. Gzyms koronujący i wyloty odwodnienia sklepień
24. Dekoracyjny wykusz zwieńczenia narożnika skrzydła wsch.
25. Zadaszony wylot szybu doświetlającego
26. Szyb doświetlający - od wnętrza

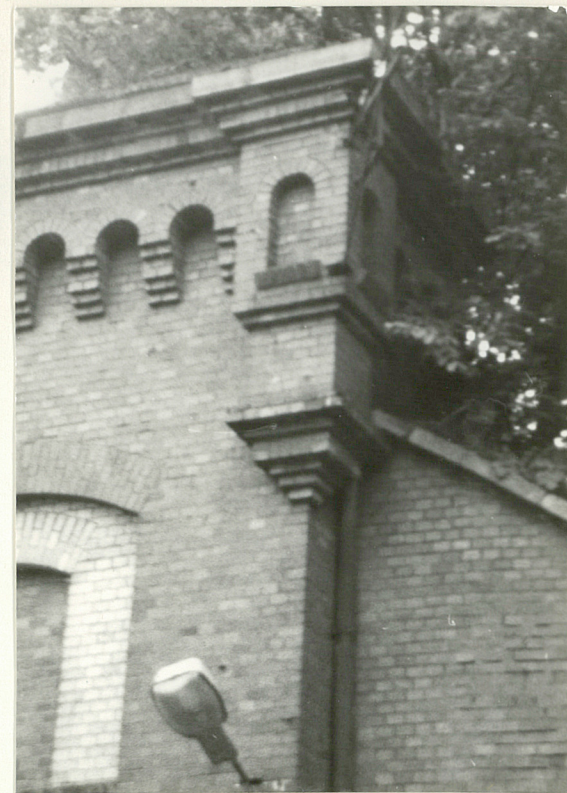
24.

MATERIAŁ, KONSTRUKCJA, TECHNIKA: Ściany zewnętrzne - murowane na niskim cokole, z cegły na wątku główkowym; lico z cegły kratówki, płaszczyzny dwukondygnacyjnych wnęk okiennych z ugrowej kratówki, gzymsy z kratówki profilowanej i cegły docinanej [fot. 24]. Ściany wewnętrzne - ceglane; tynkowane, malowane; białkowane; obudowane szerokimi, poziomymi deskami do wys. spływu sklepień [fot. 51]; drewniane, deskowe. Sklepienia - krzyżowe, zewnętrzne płaszczyzny mur. z cegły dziurawki, krzyże z cegły glazurowanej. Dach - warstwa betonu na sklepieniach ceglanych. Pokrycie dachu - profilowany nasyp ziemny [fot. 2]. Otwory - prostokątne przekryte łękiem odcinkowym, prostokątne. Drzwi zewnętrzne - stalowe wrota mocowane w murze: dwuskrzydłowe [fot. 38]; o dwóch prostokątnych skrzydłach i przeszklonym, drobnopodziałowym nadświetlem pod łękiem odcinkowym [fot. 37a, 37b]; wąskie, prostokątne jednoskrzydłowe w stalowych ościeżnicach; jedno- i dwuskrzydłowe prostokątne - nowe. Drzwi wewnętrzne - dwuskrzydłowe mocowane w murze: deskowo-szpungowe wrota na zawiasach pasowych [fot. 39], deskowo - płycinowe na zawiasach krzyżowych [fot. 40], wąskie stalowe - przeciwpodmuchowe [fot. 42], siatkowe - nowe; w ściankach deskowych dwuskrzydłowe, prostokątne, deskowo-listwowe na zawiasach pionowych; jednoskrzydłowe mocowane w murze: deskowo-szpungowe, dwuwarstwowe (grub. 20 cm) z jedną warstwą dociętą dokładnie do otworu (szczelne drzwi do pomieszczenia chłodni) [fot. 41]; w drewnianej ościeżnicy, ramowo-deskowe zamykane na dwie zasuwy dźwigniowe [fot. 43]; w metalowej ościeżnicy - owalne [fot. 44] i prostokątne hermetyczne drzwi przeciwigazowe. Okna - stalowe, krosnowe, drobnopodziałowe; prostokątne przekryte łękiem odcinkowym: jednoskrzydłowe - mocowane na stałe [fot. 35]; trójpodziałowe z dolnym skrzydłem poziomym - górne skrzydła otwierane do wnętrza, dolne odchylane do płaszczyzny poziomej; ze słupkiem i ślemieniem w jednej płaszczyźnie - wielkie okna przeszklone, zakratowane od zewnątrz; nad ślemieniem dwa czteropodziałowe, oszklone skrzydła [fot. 20], od wnętrza zamykane stalowymi okiennicami na dwóch parach zawiasów pasowych blokowanymi sztabą [fot. 34], dolne "skrzydła" zamknięte stalowymi, uchylnymi żaluzjami, dźwig-

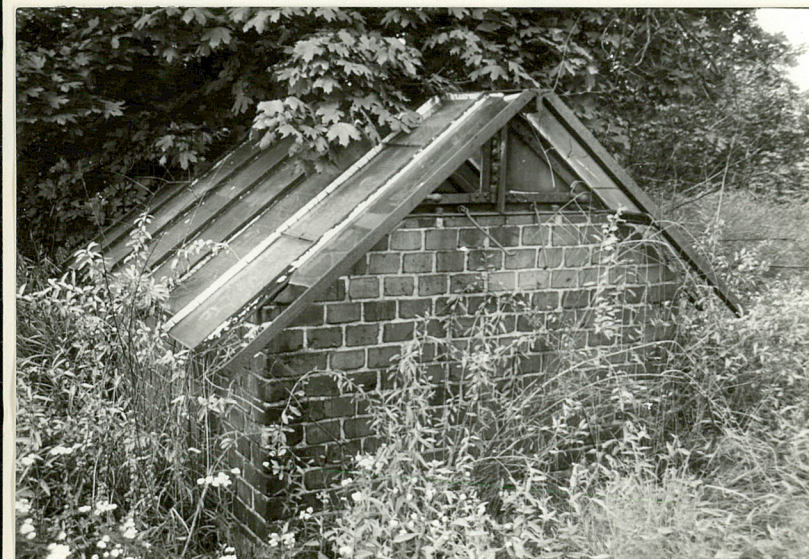
25.

Bryła: zwarta, dwu- i trzykondygnacyjna o ujednoliconej wysokości; nakryta profilowanym nasypem ziemnym; powyżej nasypu nad całym budynkiem 4 rzędy stalowych kominów wentylacyjnych [fot. 31], 1 rząd murowanych świetlików [fot. 25] i 1 rząd zdwojonych, stalowych wylotów kanałów wentylacyjnych o murowanych podstawach [fot. 32]; nad pomieszczeniami piekarni murowane kominy pieców piekarniczych [fot. 27], pojedyncze kominy grzewcze [fot. 29]; od zach. komin maszynowni wytwórni lodu [fot. 28], nad korytarzem komunikacyjnym skrzydła zach. pojedynczy komin wentylacyjny (?) [fot. 30].

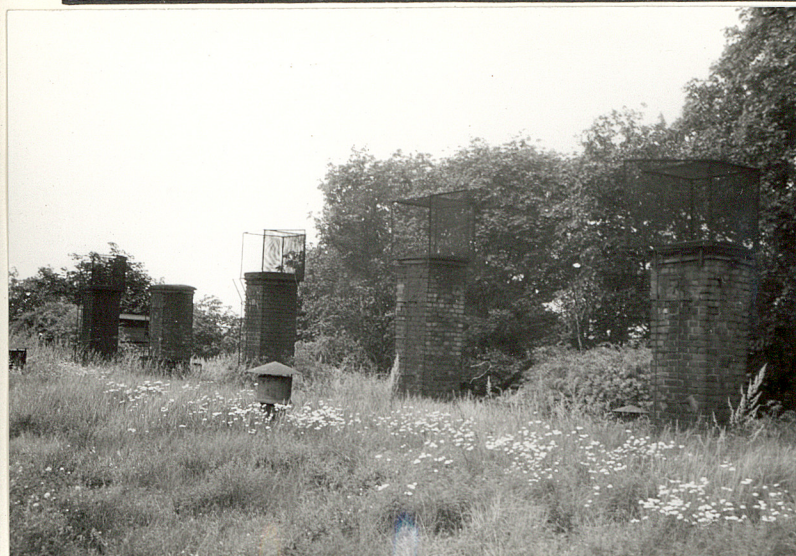
27. Komin dymowy pieców piekarniczych
28. Komin dymowy maszynowni
29. Komin dymowy - pieców grzewczych pomieszczeń mieszkalnych

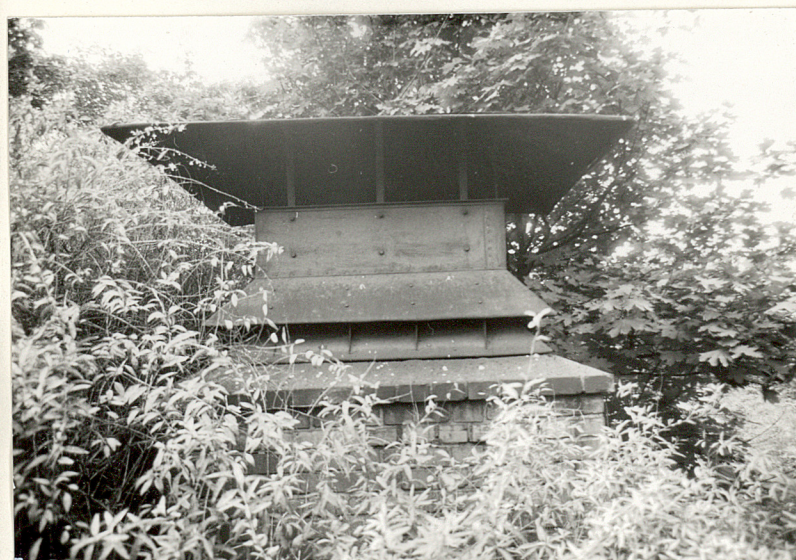
30. Zadaszenie komina wentylacyjnego (?) nad korytarzem komunikacyjnym skrzydła zach.
31. Komin wentylacyjny traktu pñd.
32. Komin wentylacyjny traktu pñn.

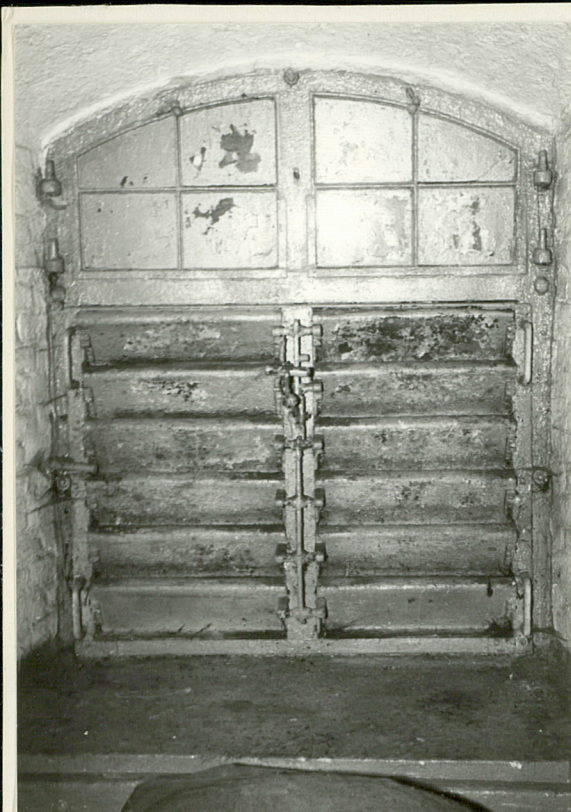
niowy mechanizm otwierania żaluzji blokowany od wnętrza na dwie sztaby [fot. 33]; analogiczne zamknięte półkoliście - górne skrzydła przeszklone, dolne zamknięte żaluzjami [fot. 36]; drewniane - krosnowe, dwuskrzydłowe, z mocnym słupkiem (okna wewnętrzne do korytarza wentylacyjnego); dwuskrzydłowe, skrzydła drobnopodziałowe - nowe. Posadzki - z płytek ceramicznych, z kanałami wentylacyjnymi poniżej poziomu posadzki; ceglane; wylewki betonowe; podłogi - drewniane, białe. Schody - stalowe, czterobiegowe, powrotne, z drewnianymi stopniami i szerokimi podestami, metalową ażurową balustradą i drewnianą, profilowaną poręczą [fot. 46, 47]; jednobiegowe z podestem pośrednim - wylewka betonowa, poręcz metalowa mocowana do ściany [fot. 45]. Żuraw - zewnętrzny (zachowane wysięgniki, 1 kompletna wyciągarka) [fot. 22, 58, 59]. Plan: wydłużonego prostokąta z załamaniem ku południowi wsch. skrzydłem. Wnętrze podzielone długimi, arkadowymi ścianami konstrukcyjnymi, prostopadłymi do traktów. Trakt pld. głęboki - magazynowy, w skrzydle zach. produkcyjny. Trakt pln. płytki - z komorami na węgiel [fot. 52] i korytarzem komunikacyjnym. Trakty rozdzielone korytarzem wentylacyjno-doświetleniowym. W skrzydle zach. w tylnej części traktu pld. (za piecami piekarniczymi) wydzielony korytarz roboczy do obsługi pieców [fot. 53]. Arkadowy układ ścian konstrukcyjnych umożliwiał dzielenie wnętrza traktu pld. w zależności od potrzeb ściankami działowymi [fot. 48, 49]. W sposób trwały wydzielono jedynie zespół pomieszczeń piekarni oraz w przyziemiu przylegające do niej od wsch. pomieszczenie chłodni. Na piętrze trakt pln. został spłycony do korytarza komunikacyjnego; najwyższa kondygnacja kończy się na korytarzu wentylacyjno-doświetleniowym. Powyżej poziomu parteru szyby doświetleniowe dzielą ten korytarz na niezależne odcinki [fot. 26]. Komunikacja - podstawowy ciąg komunikacyjny przyziemia i 1 piętra stanowił korytarz traktu pln. dostępny wydzielonymi wejściami na skrzydłach, oddzielnymi dla przyziemia [fot. 50] i 1 piętra. Dostęp na kondygnację najwyższą wewnętrznymi klatkami schodowymi. Pomieszczenia magazynowe 1 i 2 piętra skrzydła środkowego i wsch. w trakcie pld. posiadały zewnętrzne żurawie z ramieniem stałym i wyciągarką.

33. Okno przyziemia od wnętrza - mechanizm żaluzji
34. Okno 1 piętra - wewnętrzne okiennice w nadświetliu.
35. Okna w murze oporowym skrzydła zach.
36. Zamknięcie wylotu korytarza wentylacyjno-doświetleniowego

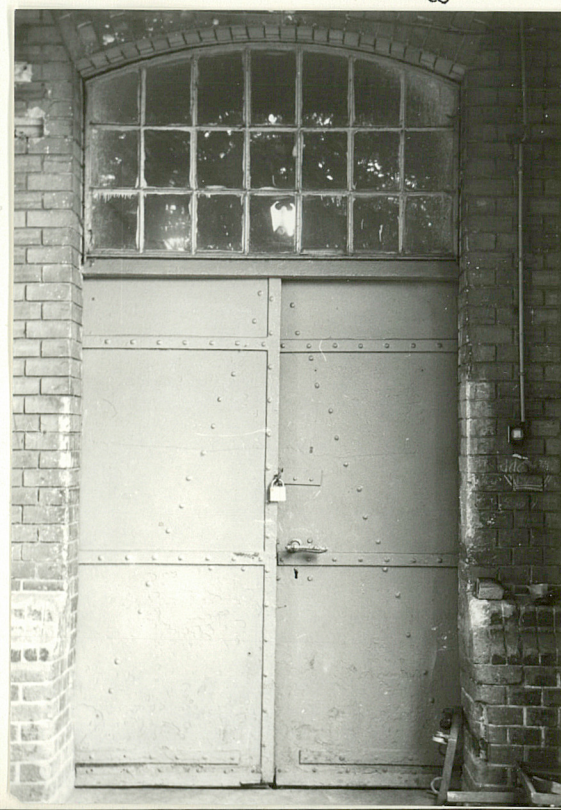
a — 37. — b

- 37a. Brama z nadświetlaniem od zewnątrz (wejście do korytarza komunikacyjnego skrzydła zach.)
- 37b. Brama j.w. od wnętrza
38. Brama przyziemia - od wnętrza

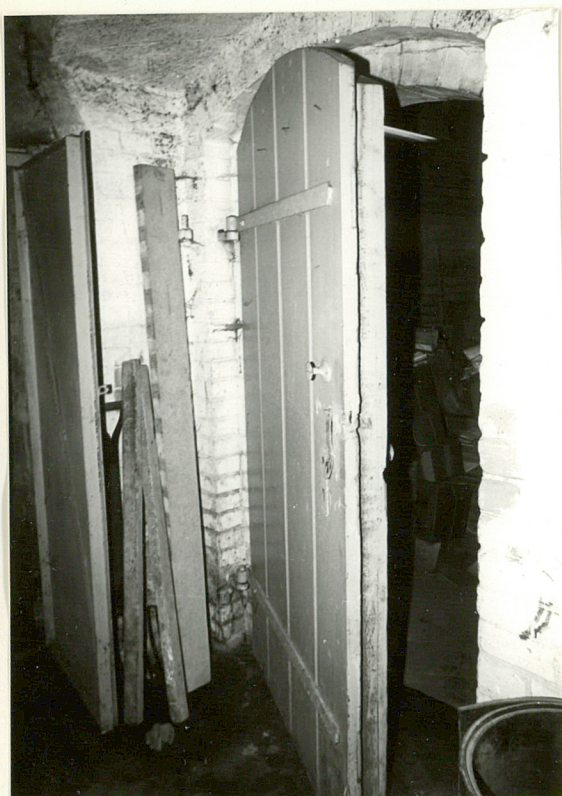
39. Drewniane, dwuskrzydłowe wrota na zamknięciu traktu pñd.
40. Drzwi dwuskrzydłowe, deskowo-płycinowe (piekarnia)
41. Drzwi jednoskrzydłowe, dwuwarstwowe - do chłodni

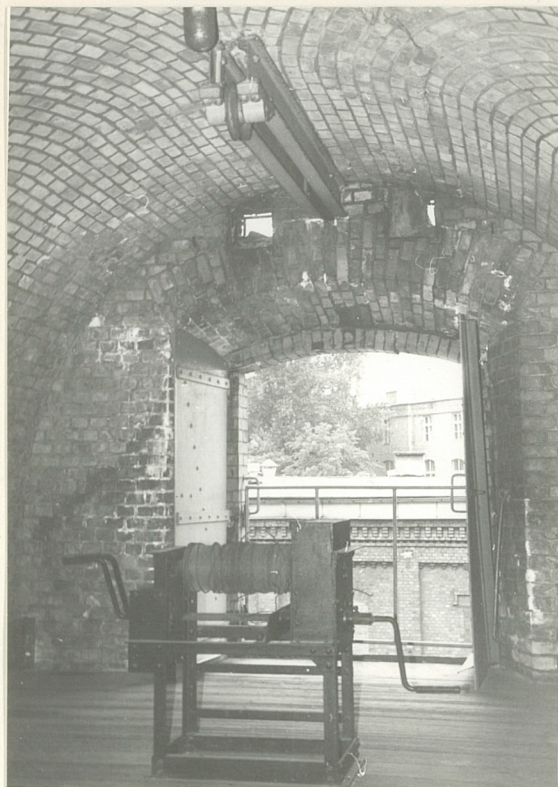
56. Tabliczka firmowa pieca piekarniczego j.w.
57. Piec piekarniczy firmy "Poznańska Wytwórnia Pieców/...skiego"
58. Mechanizm transportu zewnętrznego
59. Wciągarka ręczna

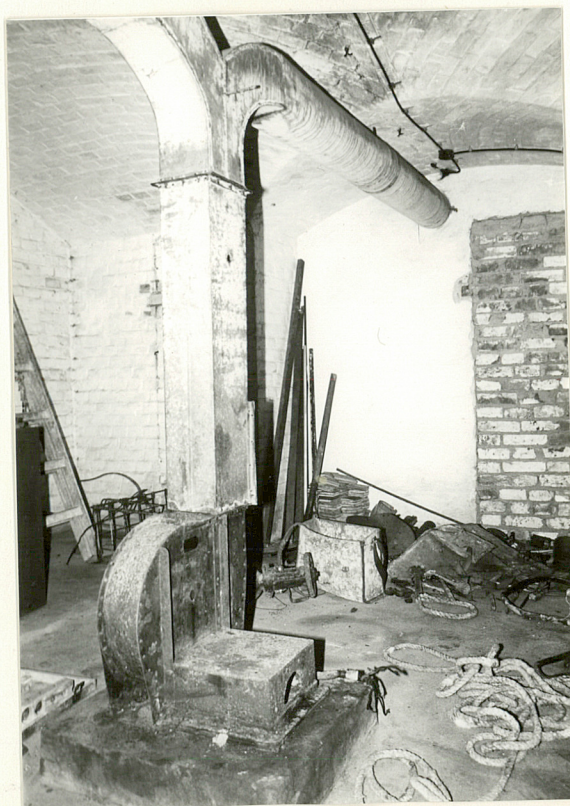
poprzez wprowadzenie wentylacji mechanicznej [fot. 60, 61] oraz drzwi gazoszczelnych [fot. 44] na wojskowy schron przeciwlotniczy.

60. Podstawa silnika wentylacji mechanicznej w schronie przeciwlotniczym
61. Komora schronu przeciwlotniczego - przewód wentylacji mechanicznej z regulacją
