CERKIEW UNICKA p.w. św. Jana Ewangelisty
ob. KOŚCIÓŁ fil. parafii Hulcze

SULIMÓW

WKŁADKA DO KARTY EWIDENCYJNEJ ZABYTKOW ARCHITEKTURY I BUDOWNICTWA

CERKIEW UNICKA p.w. św. Jana Ewang., ob. KOSCIÓŁ FIL. par. Hulcze

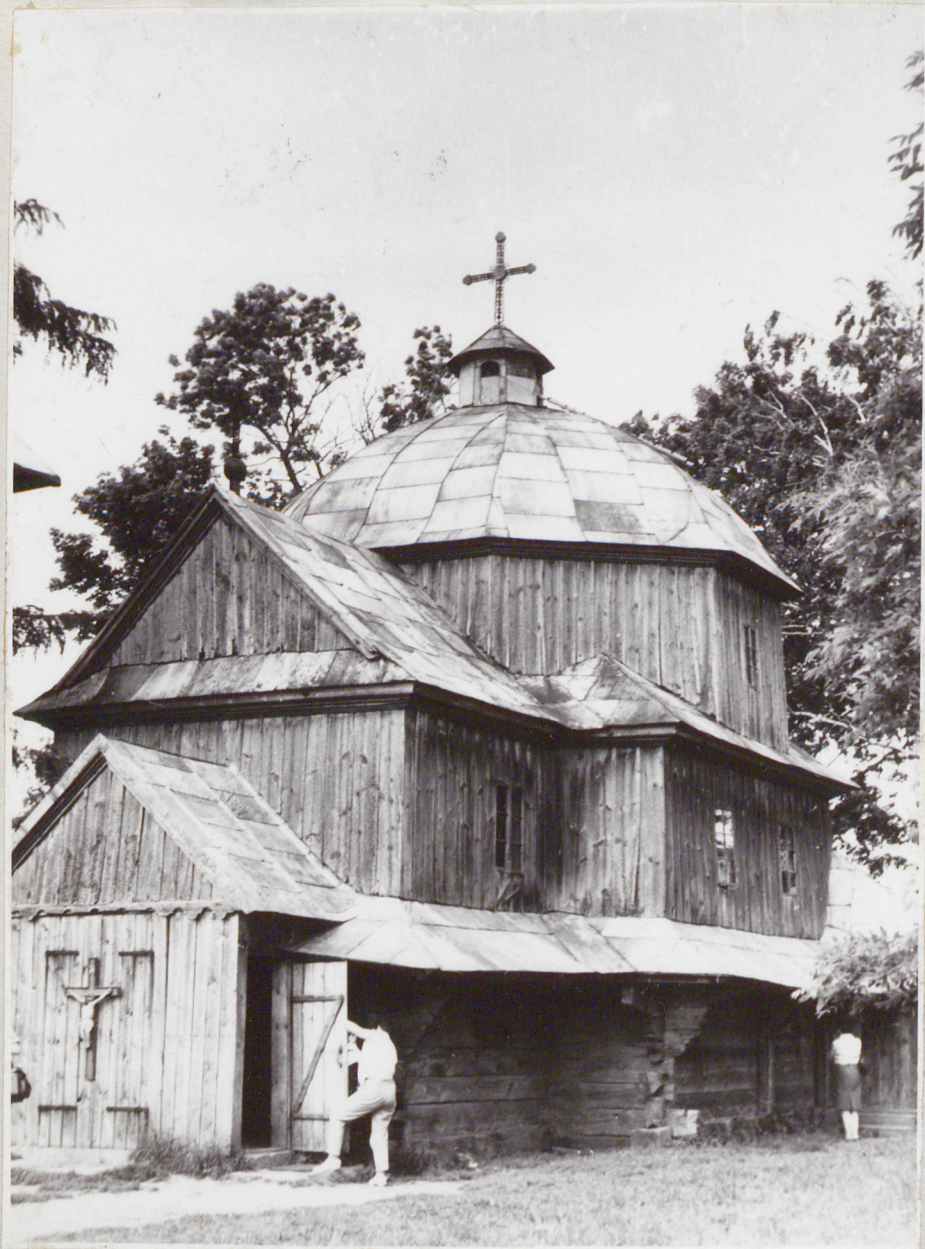
1965

W wyglądzie zewnętrznym zręby babińca, nawy i prezbiterium są równej wysokości. Nad zrębem nawy osadzony jest ośmioboczny tambur na pendentywach, przykryty ośmiopółciamiową kopułą spłaszczoną zwieńczoną pseudolatarnią z cebulkowatym hełmem, zastąpionym w 1964 roku spłaszczonym daszkiem.

Ściany zewnętrzne cerkwi obiegało wydatne zadaszenie wsparte na ozdobnie profilowanych rysiach, z przerwą w miejscu zakrystii i przedsionka. Nad zadaszeniem ściany były oszalowane. Babiniec, prezbiterium i przedsionek przykryte są dachami dwuspadowymi, zakrystia dachem dwupółciamiowym. Wszystkie dachy i kopuła były pierwotnie pokryte gontami, obecnie blachą.

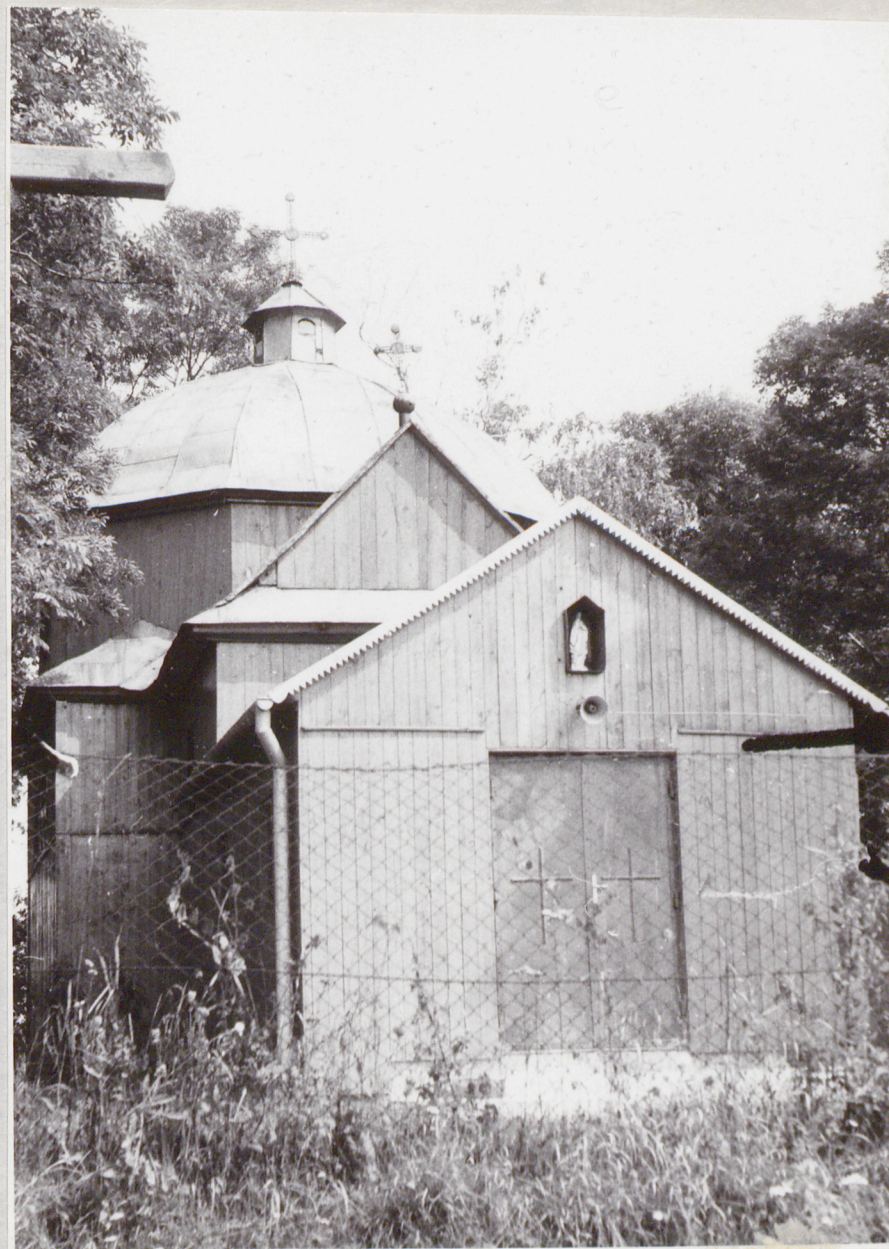
1987

Po 1954 r. oszalowano frontowy ganek zmieniając go na przedsionek przed babińcem. Ponowny remont został przeprowadzony w 1981 roku. Zmieniono wówczas szalunek, usunięto zadaszenia /soboty, opasania/, dostawiono z frontu drugi przedsionek o wymiarach 6,17x4,67 m z pustaków oszalowanych deskami, do południowej ściany nawy i prezbiterium dobudowano z pustaków /z szalunkiem z desek z zewnątrz/ drugą 10,53 m salę katechetyczną, zmieniono w nawie dawne okna na okna zdwojone. Cerkiew została mocno przekształcona i pozbawiona charakterystycznych cech pierwotnych.

W 1981 roku dokonano niefortunnych przeróbek i cerkiew utraciła swój piękny dawny wygląd.

<p>20. Najpilniejsze postulaty konserwatorskie</p> <p>Ścianę babińca z drzwiami głównymi należy kilkakrotnie nasycić środkami owadobójczymi. Dokonać przeglądu ścian zrębu. Wykonać inwentaryzację cerkwi.</p>
