1. Obiekt

FURTA WSCHODNIA

W CYTADELI TWIERDZY DĘBLIN

2. Czas powstania

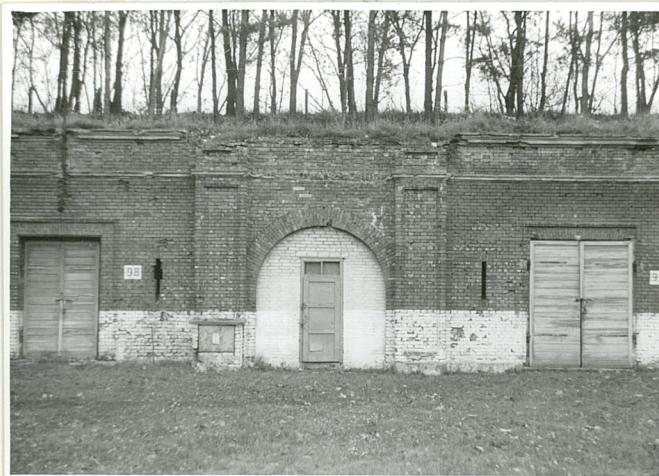
ŚRODKOWA CZĘŚĆ ELEWACJI

Elewacje - elewacja bramy jest ceglana, trójczołnowa, flankowana trójkątami murów, stanowiącymi opór dla wału. Jest ona analogiczna do elewacji furty pn-wsch. Różni się tylko, od niej, wyższym murem elewacji, oddzielonym od gzymsu wieńczącego gzymsem kordonowym. U dołu jest cokół kamienny a u góry gzymsy ceglane. Pionowy podział elewacji wyznaczają pilastry, dekorowane płytkim zagłębieniem na całej swej wysokości. W części środkowej pierwotny przejazd przekryty łukiem pełnym - obecnie zamurowany. W segmentach bocznych prostokątne dekoracyjne, uskokowe opaski ujmują otwory drzwiowe- drzwi późniejsze. Jedna ze strzelnic dla broni ręcznej jest przerobiona na okienko, pozostałe zamurowane od wew.

20. Najpilniejsze postulaty konserwatorskie  Należy przeprowadzić remont elewacji, wmontować mniejsze drzwi do poterny nr.99 - takie , które nie będą naruszały dekoracyjnej opaski okalającej wejście. Tynki w kazamatach, jeżeli są wtórne , należy usunąć. Wrota wymagają natychmiastowej konserwacji. Tunel poterny wymaga udrożnienia. Należy usunąć drzewo zagrażające elewacji.

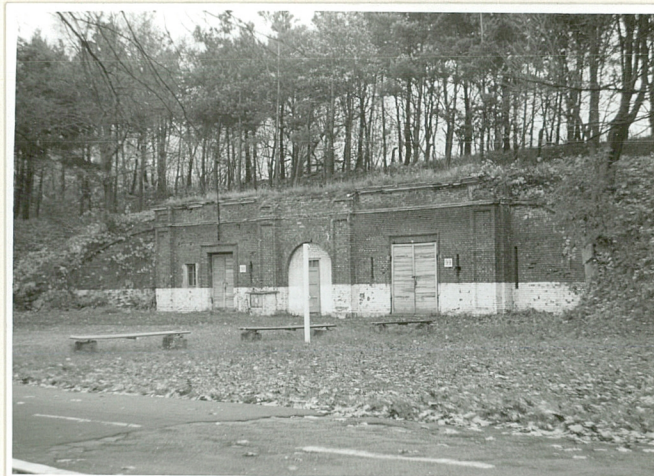
ELEWACJA - WIDOK OD PD-ZACHODU

18. Prace budowlane i konserwatorskie, ich przebieg i dokumentacja (po 1945 r.)		19. Stan zachowania (fundamenty, ściany zewnętrzne, ściany wewnętrzne, sklepienia, stropy, konstrukcje dachowe, pokrycie dachu, wyposażenie i instalacje)  Elewacja w partii górnej i bocznych częściowo zniszczona. Tynki wewnętrzne w kazamatach - mają liczne ubytki. Wrota częściowo zniszczone.

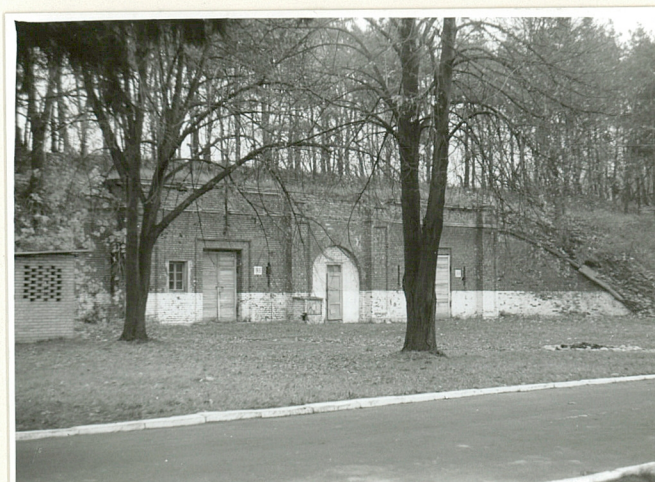
ELEWACJA - WIDOK OD PN-ZACHODU

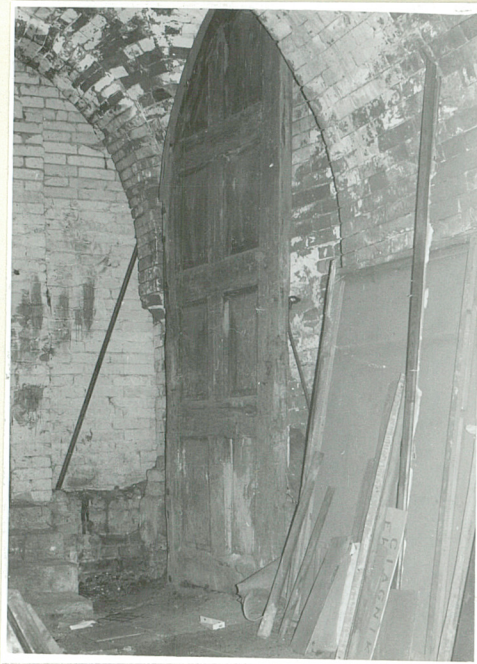
Wyposażenie- za wejściem do poterny usytuowane są pierwotne drewniane wrota płycinowe, zamontowane na oryginalnych zawiasach.

PIERWOTNE WROTA -  
LEWE SKRZYDŁO

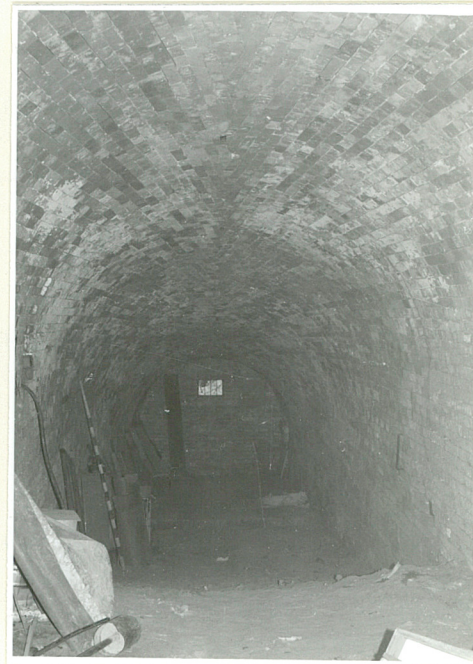
Wnętrze- poterny o licu ceglanym zachowało swój pierwotny charakter. Kazamaty boczne mają ściany wew. tynkowane - pierwotnie mogły być również ceglane.

WNĘTRZE POTERNY

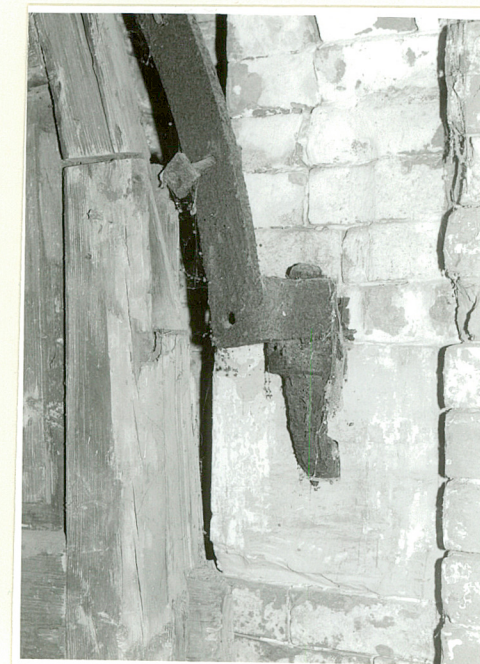
PIERWOTNE WROTA -  
ZAWIAS
