1. Obiekt 328/3
DAWNE SEMINARIUM DUCHOWNE - BUDYNEK POŁNOCNY

3. Miejscowość
JANÓW PODLASKI

11. Zdjęcia, plan sytuacyjny, rzuty

4. Adres Janów Podlaski
ul. Siedlecka 1

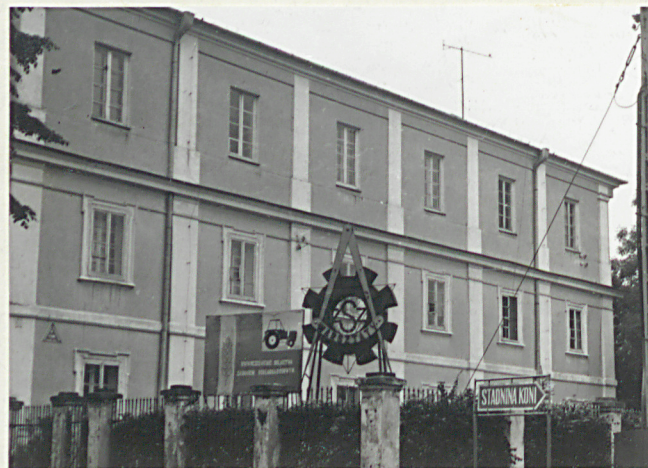
NR. 6320

- Budynek podpiwniczony, trzykondygnacyjny/trzecia kondygnacja dobudowana/, nakryty dachem dwuspadowym.
- Wnętrza przebudowane.
- Ściany budynku na podmurówce, zwieńczone profilowanym gzymsem, podzielone gzymsami kordonowymi, opilastrowane. Dobudowany pawilon ujmują w narożach lizeny. Front budynku skierowany na wschód, sześciosiowy. Elewacja północna dziewięciosiowa. Elewacja zachodnia czterosiowa. Okna prostokątne. Okna od frontu w obramieniu uszaty. Od strony dziedzińca obramienie uszate okien w I kondygnacji. Elewacja północna posiada okna w obramieniu usztym w I i II kondygnacji.
