3422
LUBELSKIE

KAMIENICA

KZIMIERZ DOLNY

ul. Klasztorna 4

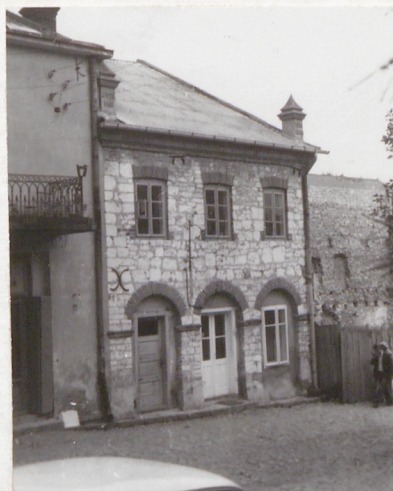
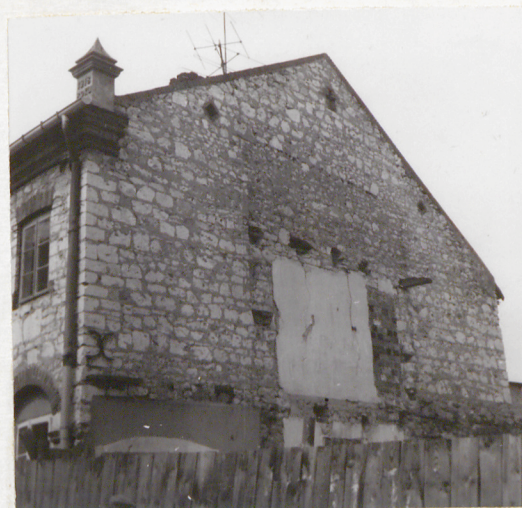
11. Zdjęcia, plan sytuacyjny, rzuty

Ustawiona w linii zabudowy ulicy, zwrócona krótszym bokiem do ulicy. Murowana z miejscowego wapienia z ceglanymi łękami, pokryta eternitem. Pod budynkiem kamienna, sklepiona piwnica. Dach siodłowy, dwuspadowy, pokryty eternitem. Na rzucie wydłużonego prostokąta z trzema pomieszczeniami wzdłuż przelotowej sieni, dwukondygnacyjny. Elewacja frontowa trójosiowa. Na parterze prostokątne otwory drzwi i okien umieszczone w płytkich niszach zamkniętych u góry półkoliście. Na piętrze prostokątne okna sześcioszybne. Otwory okien prostokątne, zamknięte u góry ceglanym łukiem płaskim. Ścianę wieńczy ceglany gzyms profilowany.

Na narożach wyrastają z połaci dachu dwa krótkie obeliski. Na nich napisy: po lewej "J.Werman" a po prawej "1918 ROKU". W ścianie w formie rombu, środkowe-krzyża łacińskiego. Komin ceglany o profilowanej krawędzi. Wewnątrz podłogi białe, stropy belkowe na profilowanych, płaskich tarasach.

14. Kubatura	15. Powierzchnia użytkowa	16. Przeznaczenie pierwotne	17. Użytkowanie obecne
ok. 510 m ³	85 m ²	mieszkalne	mieszkalne
18. Prace budowlane i konserwatorskie, ich przebieg i dokumentacja		19. Stan zachowania (fundamenty, ściany zewnętrzne, ściany wewnętrzne, sklepienia, stropy, konstrukcje dachowe, pokrycie dachu, wyposażenie i instalacje)	
		zaniedbana	
20. Najpilniejsze postulaty konserwatorskie			
Remont bieżący.
