KOSCIÓŁ PARAFIALNY p.w. Niepokalanego Poczęcia NMP  
i św. Marii Magdaleny

1779 r.

D U B

WKŁADKA DO KARTY EWIDENCYJNEJ ZABYTKÓW ARCHITEKTURY I BUDOWNICTWA  
KOSCIÓŁ PAR.p.w.Niepokalanego Poczęcia NMP i św.Marii Magdaleny

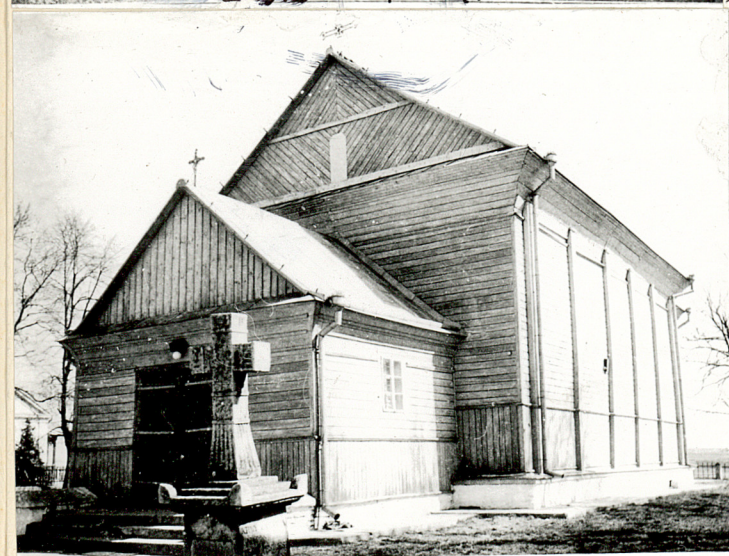
11. Zdjęcia, plan sytuacyjny, rzuty

data wykonania 1985 ST. ORTOWSKI  
miejsce przechowywania negatywów AUT.
