1. Obiekt

KAPLICA KLASZTORNA, w zespole klasztornym

4 ćw. XIX w.

LEŚNA PODLASKA

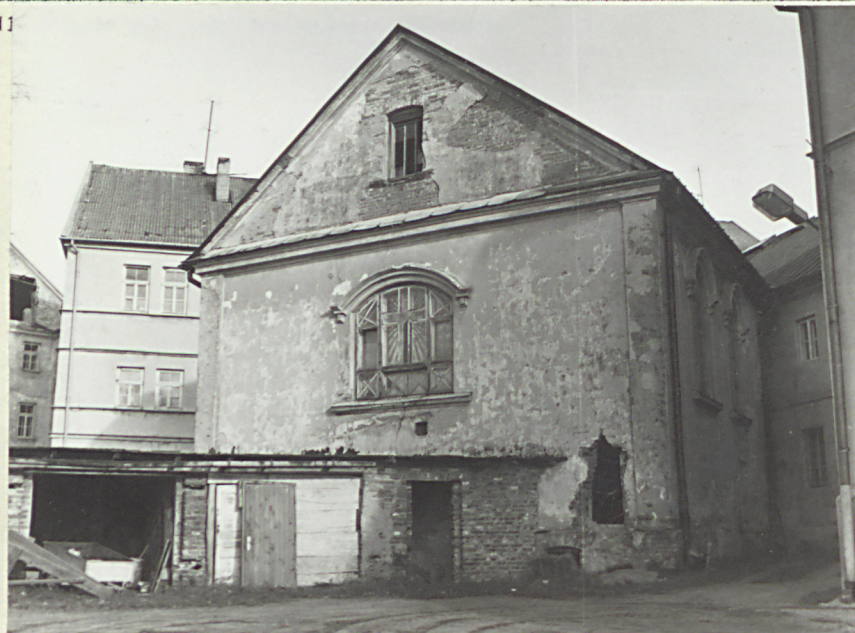
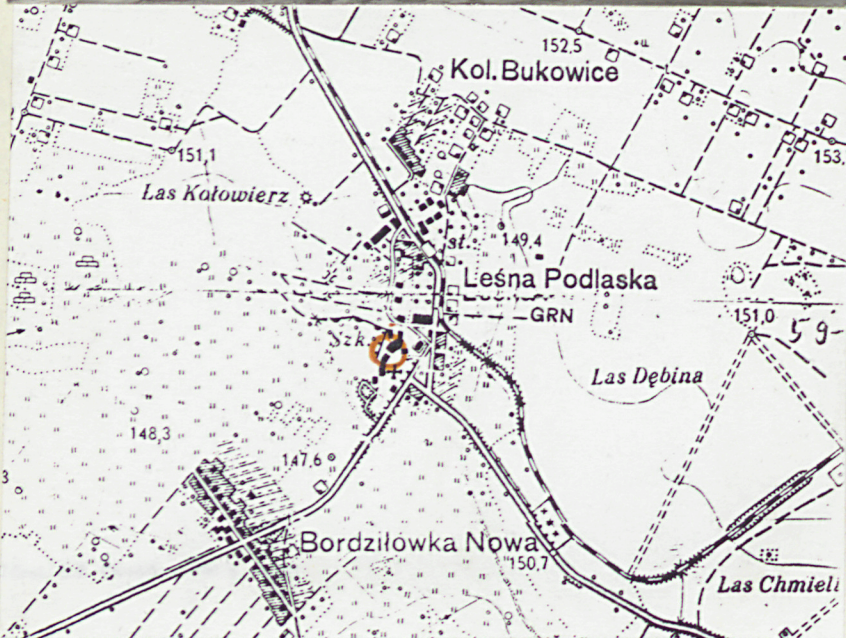
11

Murowana z cegły na zaprawie wapiennej, obustronnie tynkowana. Posadzka cementowa. Strop wylewany. Wieża dachowa drewniana, krokwiowo-stolcowa. Dach kryty blachą ocynkową. Okna drewniane futrynowe, dwuskrzydłowe, wielopolowe. Drzwi drewniane, futrynowe, płycinowe.

Prostopadłościenne, zwarta, nakryta dwuspadowym dachem przenikającym w dach budynku klasztornego z ktrym bezpośrednio połączona.

Otynkowane, na cokole, zwieńczone mocno profilowanym gzymsem. Naroża ujęte pilastrami. Elewacja frontowa /zach./ jednoosiowa, częściowo przysłonięta przez współczesne dobudówki. Na osi szerokie, odcinkowo zamknięte okno osadzone na gzymsie podokiennym oraz z odcinkowym gzymsem nadokiennym. Trójkątny szczyt dachu ogzymsowany z wąskim oknem na osi. Elewacja boczna /pn./ czteroosiowa, na osiach półkoliście zwieńczone okna osadzone na podokienniku, nad oknem półkoliście zarysowany łuk odcinkowy, podparty "konsolkami". Elewacja boczna /pd./ częściowo przysłonięta przez budynek klasztorny, w pozostałej części dwuokienna.
