1. Obiekt

Kaplica Klasztorna

LEŚNA PODLASKA

Wybudowana w I poł. XVIII w.
Późnobarokowa.

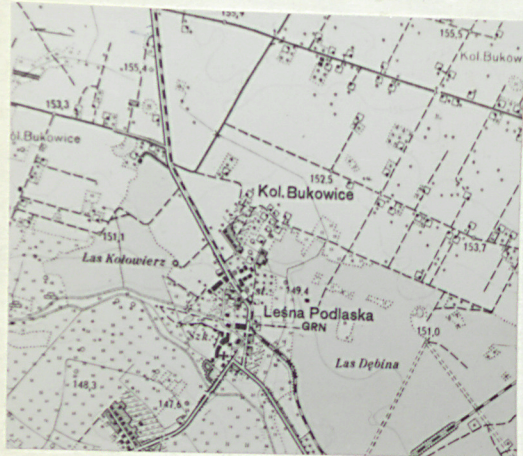
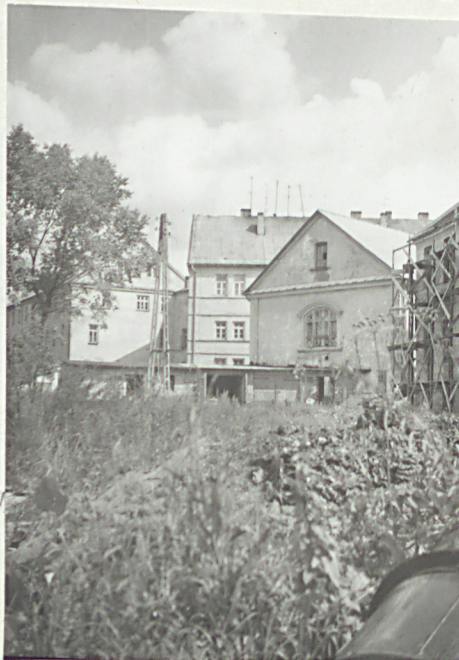
11. Zdjęcia, plan sytuacyjny, rzuty NR 6452

- Położona na skraju wsi na północny zachód od kościoła w kompleksie zabudowań klasztornych. Orientowana. Prezbiterium przylega do północnego skrzydła klasztoru.

- Założona na planie prostokąta z prezbiterium zamkniętym dwubocznie o rzucie trójkąta. Południowo-wschodnia ściana prezbiterium przylega do korytarza klasztornego.

- Prostopadłościenna, nakryta dachem dwuspadowym.
- Salowe wnętrze. Ściany gładko tynkowane. Nad wejściem, z klasztornego korytarza w ścianie południowej, galeria drewniana.

- Ściany na podmurówce zwieńczone profilowanym gzymsem, ujęte lizenami. Fasada zwieńczona szczytem, jednoosiowa. Na osi, szerokie prostokątne okno zamknięte łukiem odcinkowym. W szczycie prostokątne okno. Elewacja południowa dwuosiowa, północna-czterooosiowa. Na osiach prostokątne okna zamknięte półkoliście. Okna z gzymsem podokiennym. Czoła łuków oprofilowane.
