1. Obiekt zabytkowy

Dzwonnica Cerkwi Gr. kat.

2. Miejscowość gm. WBYCZA KRÓL.
Hrebenne

3. Wiek XVII
1600

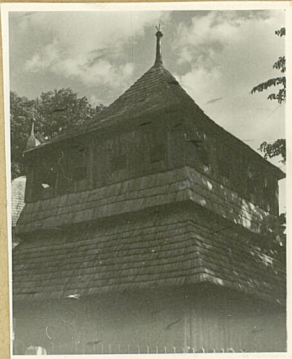
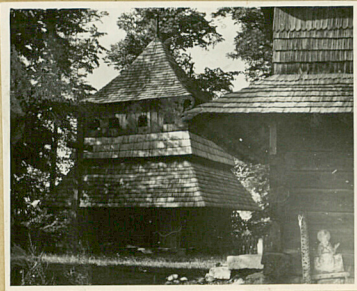
31. Szkic sytuacyjny, plan schematyczny, uwagi opisowe, fotografia

Dzwonnica cerkiewna drewniana, konstrukcji słupowej, oszalowana. Narzucie kwadratu, o dwóch kondygnacjach przedzielonych skośnie nachylnym daszkiem okapowym. Izbieczka nieznacznie nadwieszona. Dach strzelisty, namiotowy z iglicą.
