5840

1. Obiekt

DZWONNICA w zespole cerkiewnym ob. kościelnym p.w. Św. Józefa

MIĘDZYRZEC PODL.

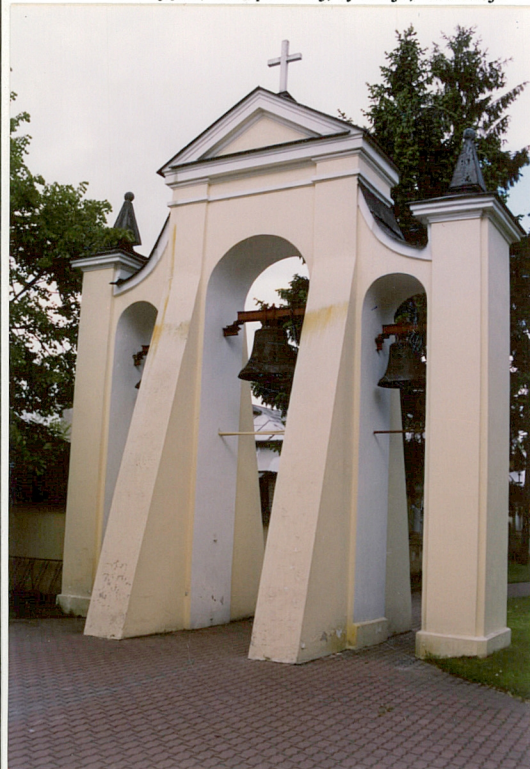
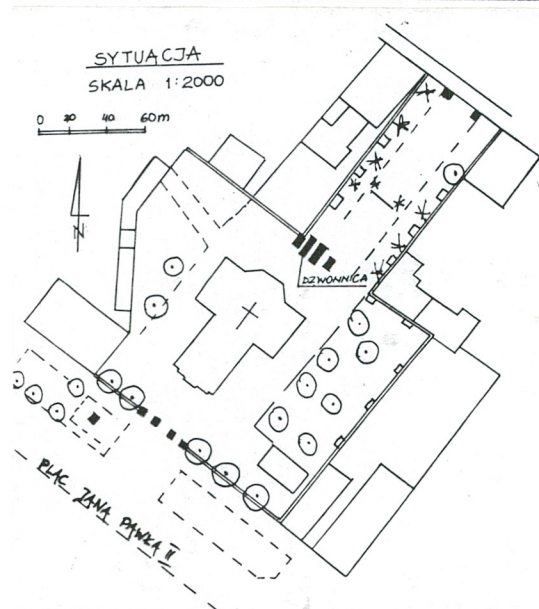
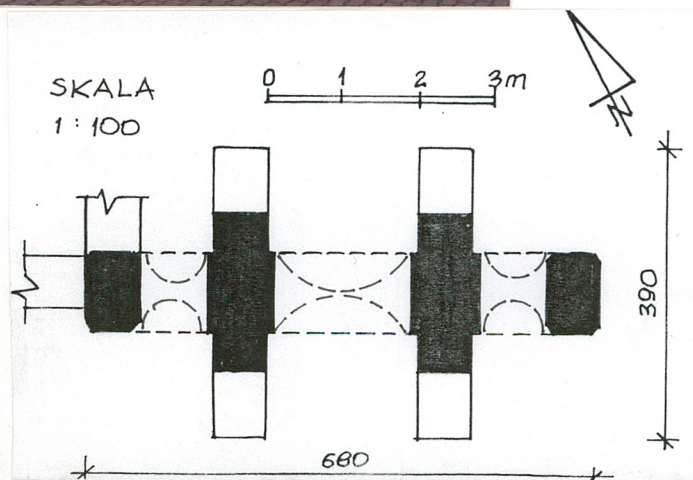
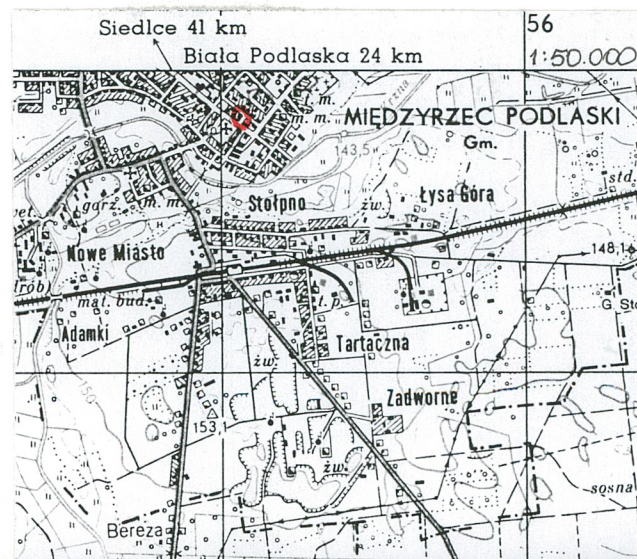
11. Zdjęcia, rzut, przekrój, sytuacja, orientacja

Dzwonnica wybudowana jest z cegieł ceramicznych pełnych, łączonych zaprawą cementowo-wapienną, otynkowanych. Bryła i rzut dzwonnicy trójarkadowo – filarowa. Arkada środkowa niemal dwukrotnie szersza od bocznych (180x100) i nieco wyższa, wzmocniona ukośnymi szarpami przyporowymi, z pilastrami w przejściach. Arkadę wieńczy uproszczone belkowanie oraz trójkątny szczyt z pustym polem tympanonu. Filary zewnętrzne ze ściętymi narożnikami, zwieńczone profilowanym gzymsem oraz niewielkimi, czworobocznymi obeliskami zwieńczonymi kuliście. *Na szczycie środkowej arkady - krzyż.*

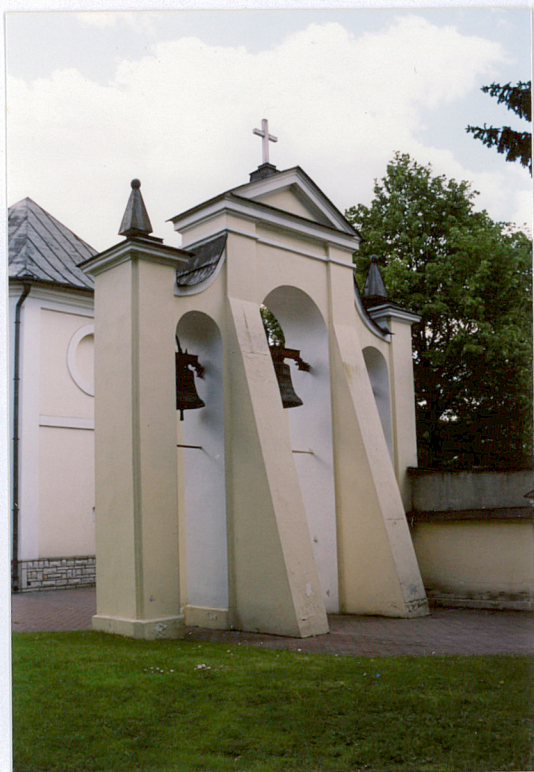
Widok od zach.

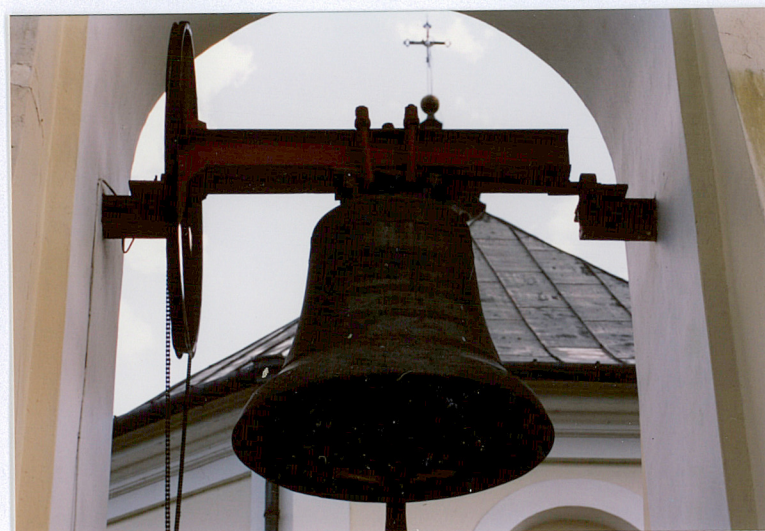
W arkadach zawieszono są trzy dzwony: największy środkowy Maria z 1954 r. oraz dwa boczne - Stanisław Kostka z tego samego roku i Józef z 1965 r.

Widok na arkadę z dzwonem
