KARTA EWIDENCYJNA ZABYTKU NIERUCHOMEGO WPISANEGO DO REJESTRU ZABYTKÓW

CERKWI ob.
BRAMA I OGRODZENIE KOŚCIOŁA RZYM.-KAT. P.W. ŚW. JÓZEFA OBLUBIEŃCA

21-560 Międzyrzec Podlaski, ul. Staromiejska 11

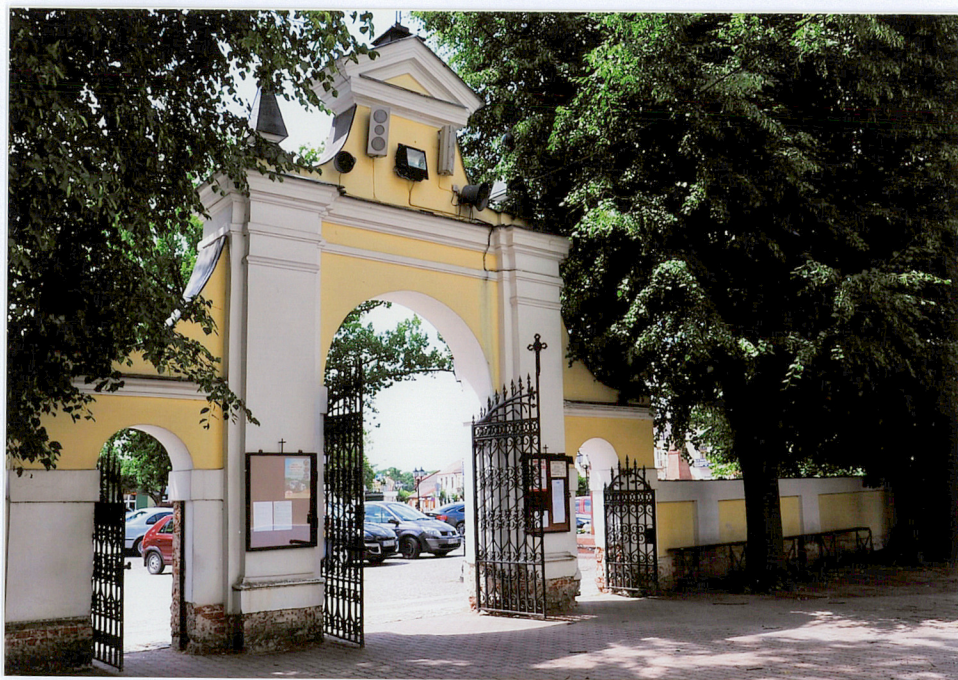
1. Główna brama wjazdowa.
2. Główna brama wjazdowa widok od wsch.
3. Czworoboczny szczyt bramy.
4. Metalowe wrota bramne.
5. Mur ogrodzeniowy widok od płd.
6. Mur ogrodzeniowy widok od płn.-zach.
7. Stacje Drogi Krzyżowej w murze ogrodzeniowym.
8. Brama wjazdowa tylna.
9. Ogrodzenie w części tylnej.
