KARTA EWIDENCYJNA ZABYTEKÓW
ARCHITEKTURY I BUDOWNICTWA

70013 KLASZTOR, OB. LICEUM OGÓLNOKSZTAŁCĄCE

2 poł.XVIII w.,
XX w.

ŁUKÓW

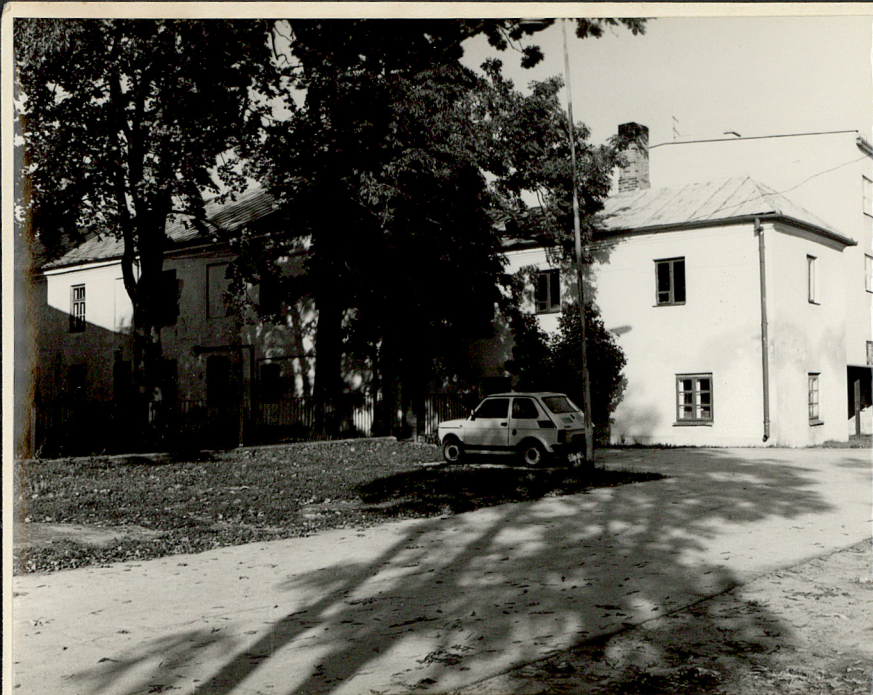
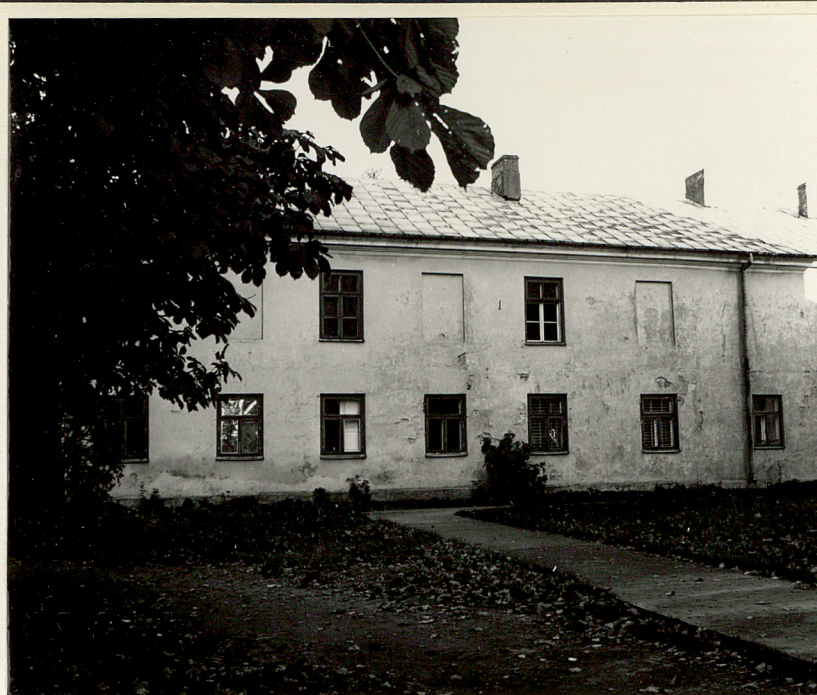
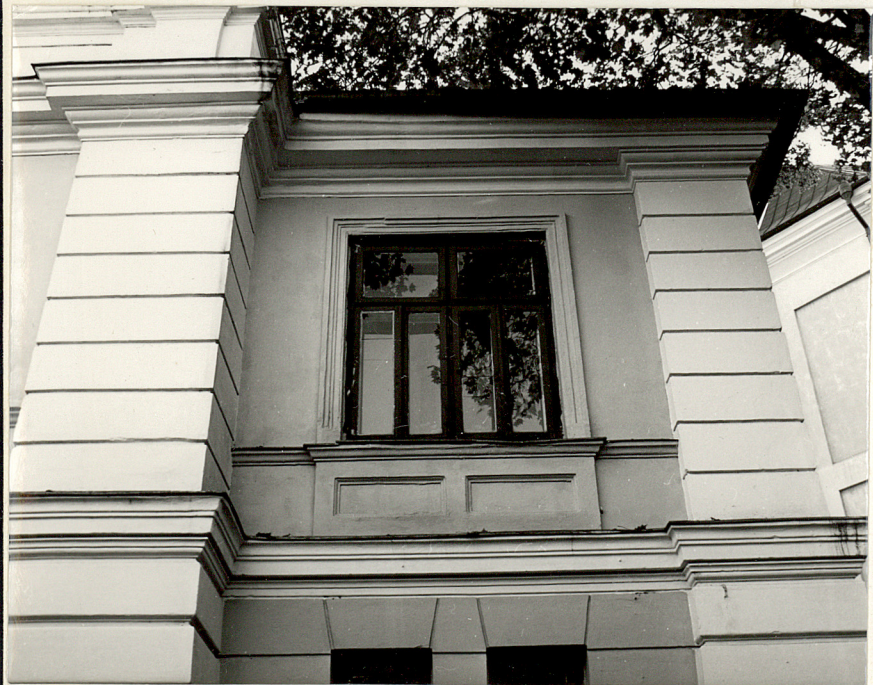
LUKÓW - Zespół klasztorny pobernadyński

- 1/. Kościół paraf. p.w. Podwyższenia Krzyża Św.
- 2/. Klasztor, obec. Liceum Ogólnokształcące
- 3/. Dzwonnica
- 4/. Plebania/nowa/
