KOSCIÓŁ FILIALNY p.w. św. Rocha

ok. 1600 r.

T A R N O G R Ó D

11. Zdjęcia, plan sytuacyjny, rzuty

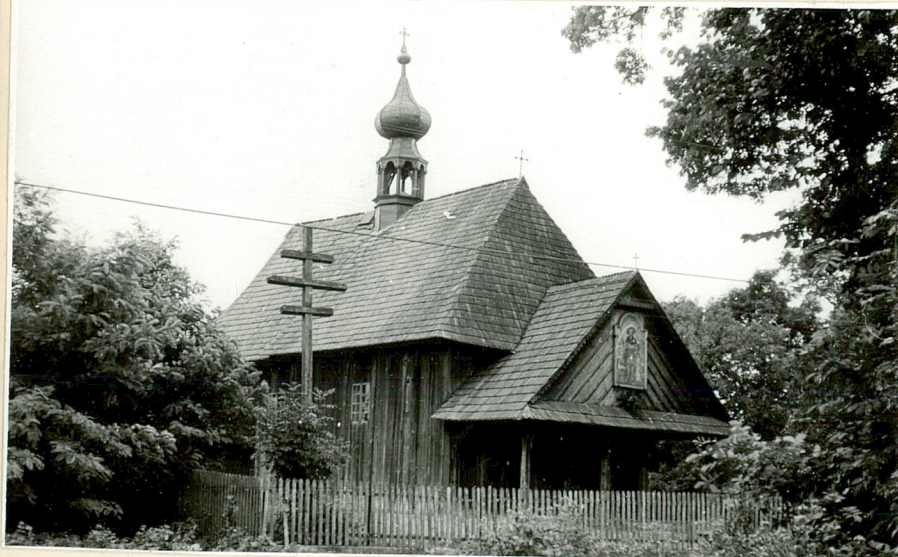
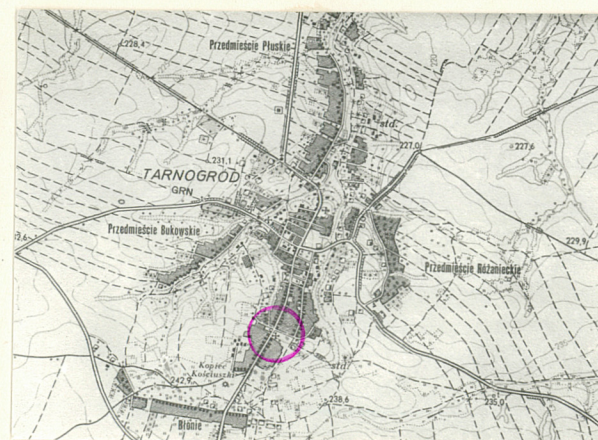
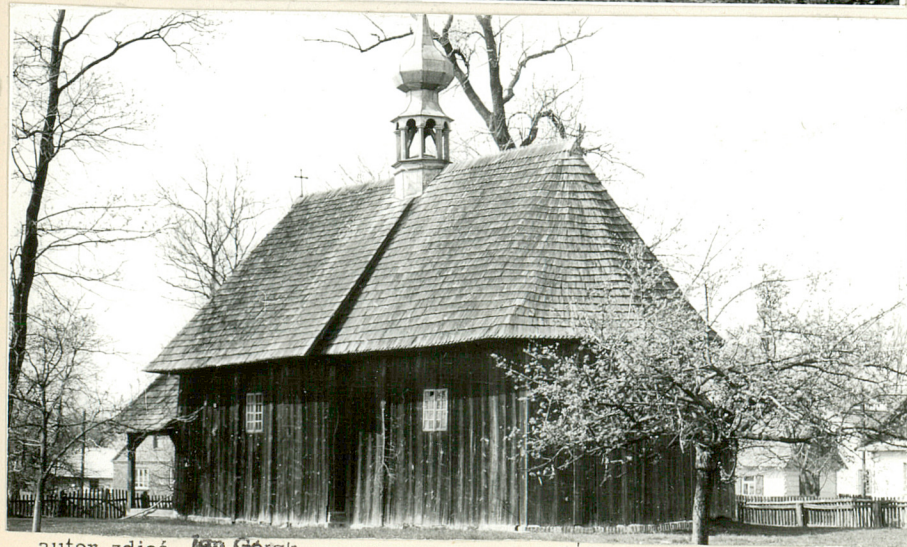
Z zewnątrz od zachodu do czołowej ściany nawy dostawiony jest obszerny ganek na czterech słupach frontowych z mieczami oraz dwóch słupach przylegających do ściany, przykryty dwuspadowym dachem z trójkątnym szczytem, na którym zawieszony jest obraz św. Rocha.

Zrąb nawy i prezbiterium równej wysokości przykryte są dachem o wspólnej kalenicy z pochyłą połacią od frontu i trójpółcieniowym zamknięciem nad prezbiterium. Wszystkie dachy pokryte są gontami, ostatnie pokrycie z 1977 r. W połowie długości kalenicy umieszczona jest wieżyczka-sygnaturka pobita blachą.
