1. Obiekt OGRODZENIE ZESPOŁU KLASZTORNEGO OO. KARMELITÓW BOSYCH

W LUBLINIE

11. Zdjęcia, rzut, przekrój, sytuacja, orientacja

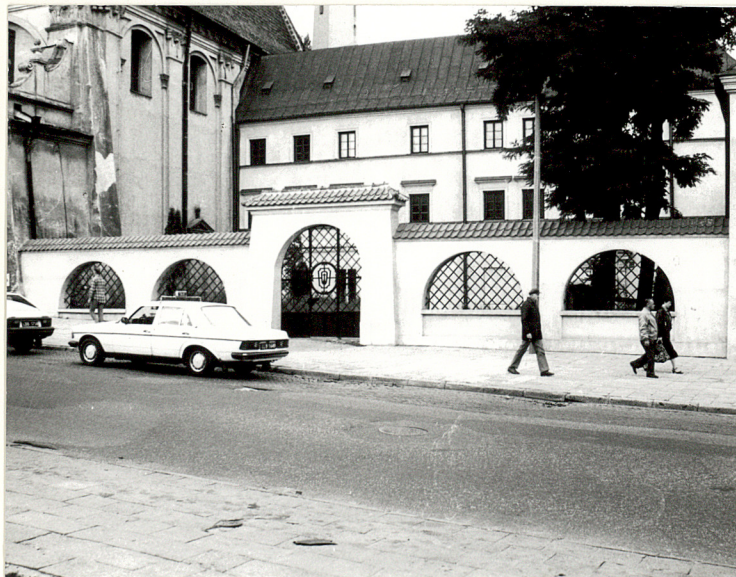
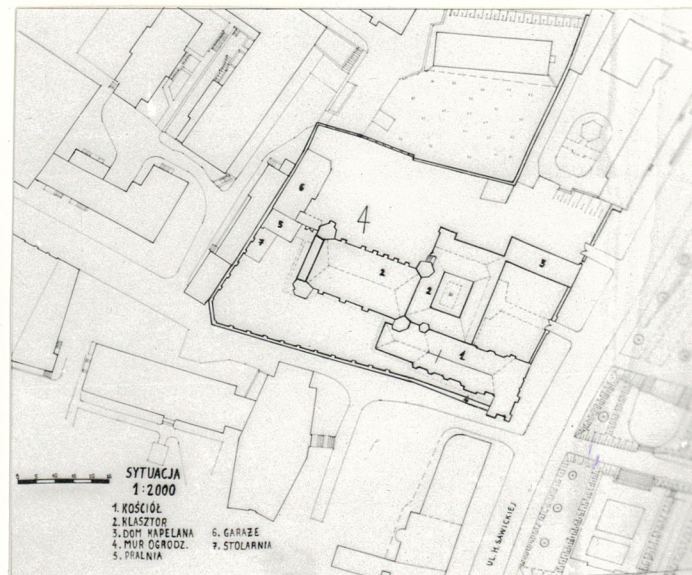
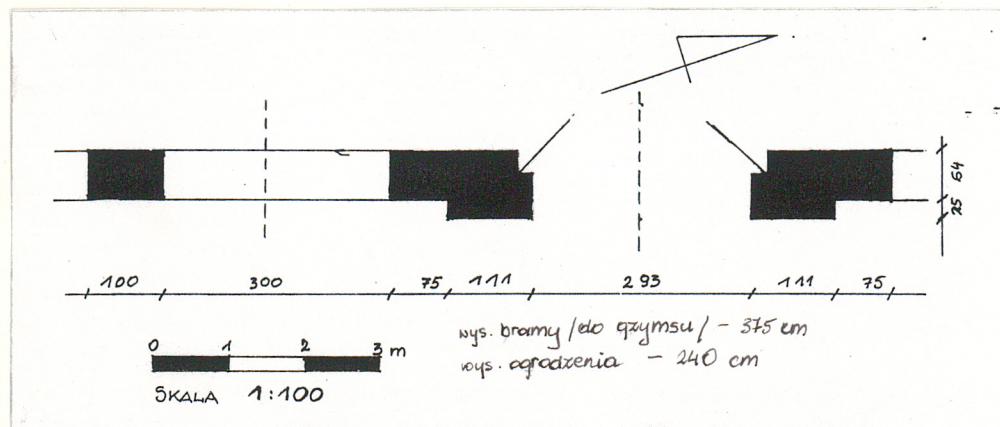
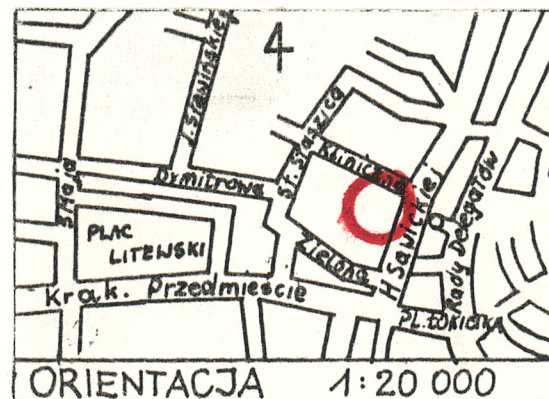
Ogrodzenie murowane z cegły pełnej i kamienia wapiennego, obustronnie otynkowane, daszki ogrodzenia i bramy kryte dachówką /holenderką/. Kraty i furta z kutego żelaza.

Brama na osi ogrodzenia - jednokondygnacyjowa, jednoosiowa, na rzucie prostokątnym, lekko zwężająca się ku górze, nakryta czterospadowym daszkiem. Otwór bramny zamknięty łukiem pełnym. Węgarty na niskim cokole, wspólnym dla całego ogrodzenia.
Mur ogrodzenia przepruty arkadami na filarach /po dwie z każdej strony bramy/. Otwory arkad częściowo wypełnione, z pozostawieniem tylko półkolistych prześwitów zamkniętych kratą. Mur nakryty jest daszkiem pulpitowym nachylnym w stronę ulicy.
Furta z godłem zakonu karmelitów.

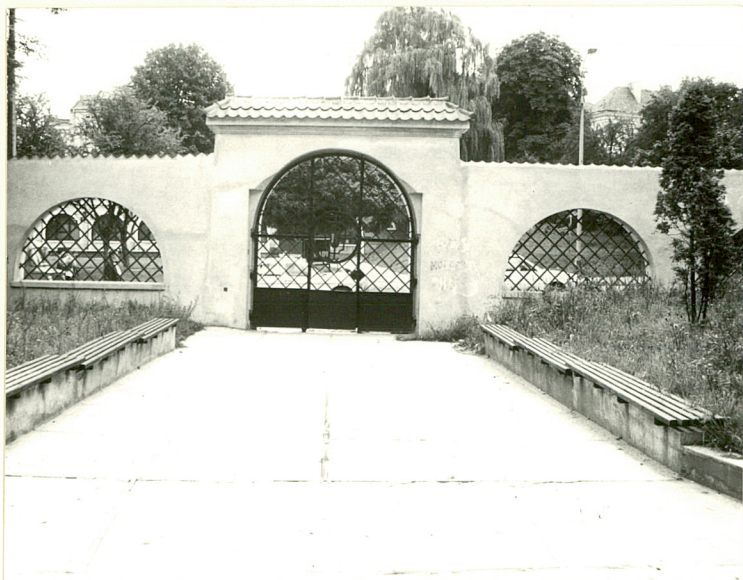
Widok od strony dziedzińca
klasztornego

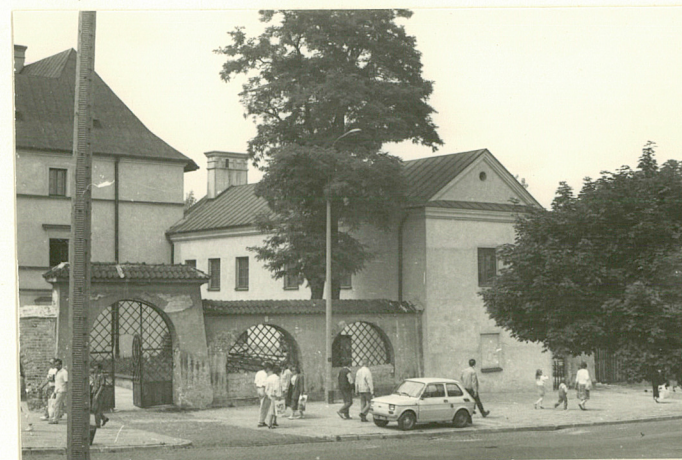
Widok od strony ulicy -
- stan bezpośrednio przed remontem

<p>14. Kubatura</p> <p>312 m³</p>	<p>15. Powierzchnia użytkowa</p>	<p>16. Przeznaczenie pierwotne</p> <p>mur klauzurowy</p>	<p>17. Użytkowanie obecne</p> <p>mur klauzurowy</p>
<p>18. Prace budowlane i konserwatorskie, ich przebieg i dokumentacja</p> <p>1990-1991- remont - nowe tynki, pokrycie nową dachówką</p>	<p>19. Stan zachowania (fundamenty, ściany zewnętrzne, ściany wewnętrzne, sklepienia, stropy, konstrukcje dachowe, pokrycie dachu, wyposażenie i instalacje)</p> <p>fundamenty - stan dobry ściany - stan dobry pokrycie dachów - stan dobry</p>		
	<p>20. Najpilniejsze postulaty konserwatorskie</p>
