KOŚCIOŁ PARAFIALNY PW. WNIEBOWZIECIA NMP

NOWOGRÓD BOBRZ.

Nowogród Bobrzański  
ul. Kościelna 2

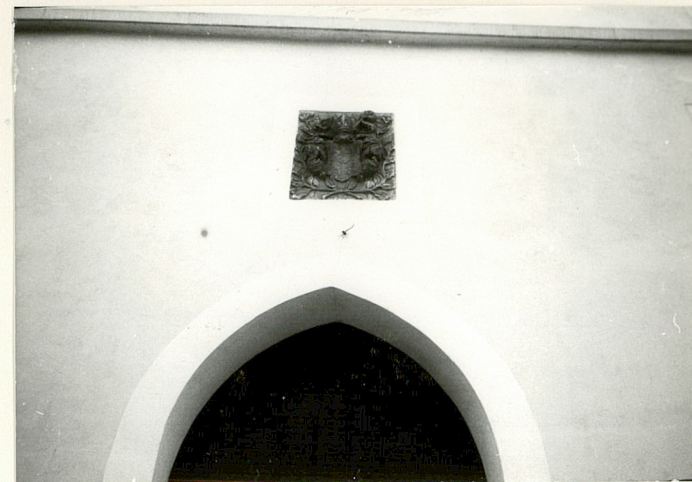
Nr 7 - Kartusz nad wejściem

1693r. - wybudowano wieżę z barokowym hełmem, świadczy o tym umieszczony nad wejściem do wieży kamień pamiątkowy, na którym widoczny jest herb zakonu augustianów z napisem A.A.A.S. - co oznacza "Adalbertus Andreas Abbas Soganensis" tj. Wojciech Andrzej, opat żagański, na północnej stronie wieży ówczesny proboszcz Scholze zbudował grobowiec dla proboszczów /dzisiejsze
