1. Obiekt **KOŚCIÓŁ FILIALNY p.w. św. NMP KRÓLOWEJ POLSKI**

2. Czas powstania
1794 - 96 r.
1867 r.

3. Miejscowość
ŚWIDNICA

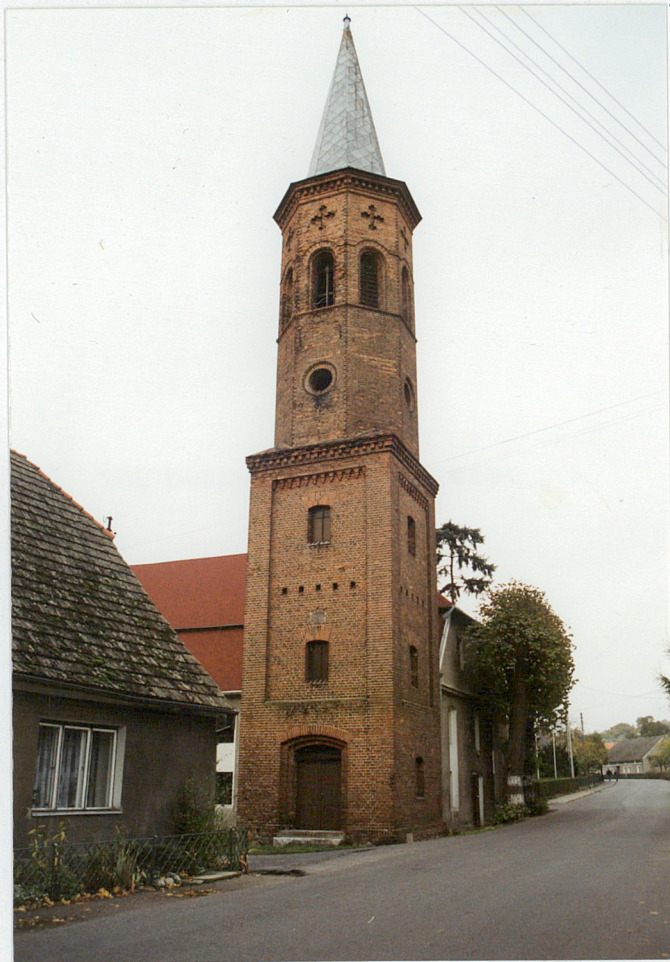
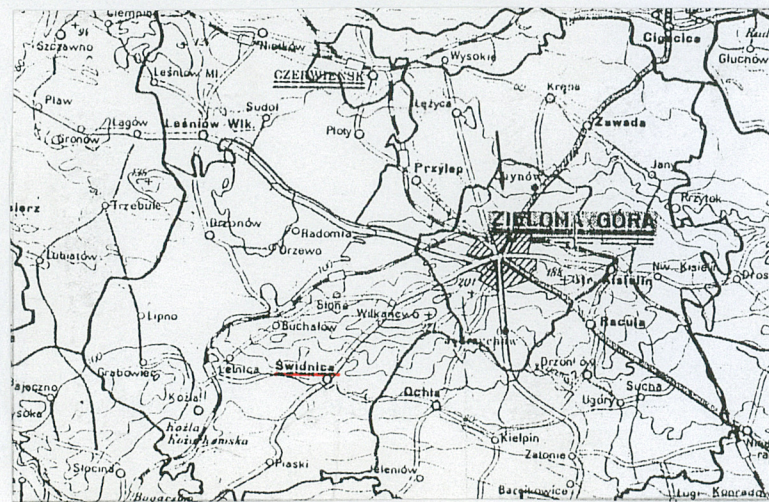
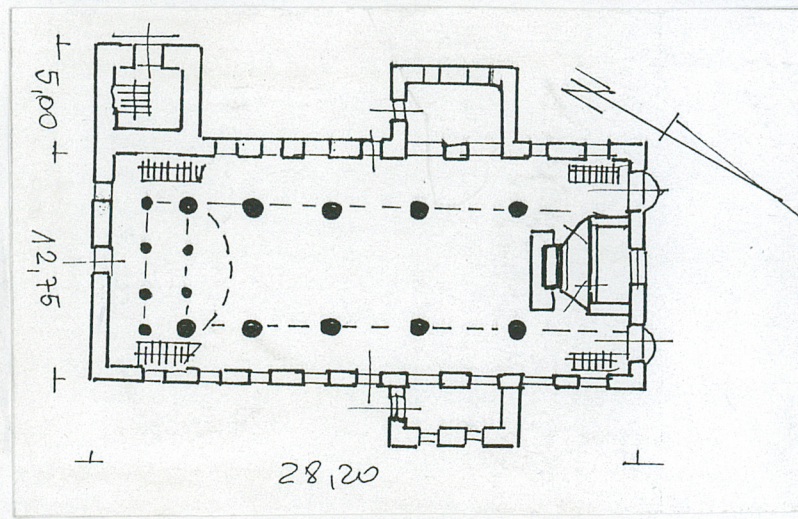
11. Zdjęcia, rzut, przekrój, sytuacja, orientacja

13. Opis (sytuacja, materiał i konstrukcja, rzut, bryła, elewacje, wnętrze, wyposażenie, instalacje)

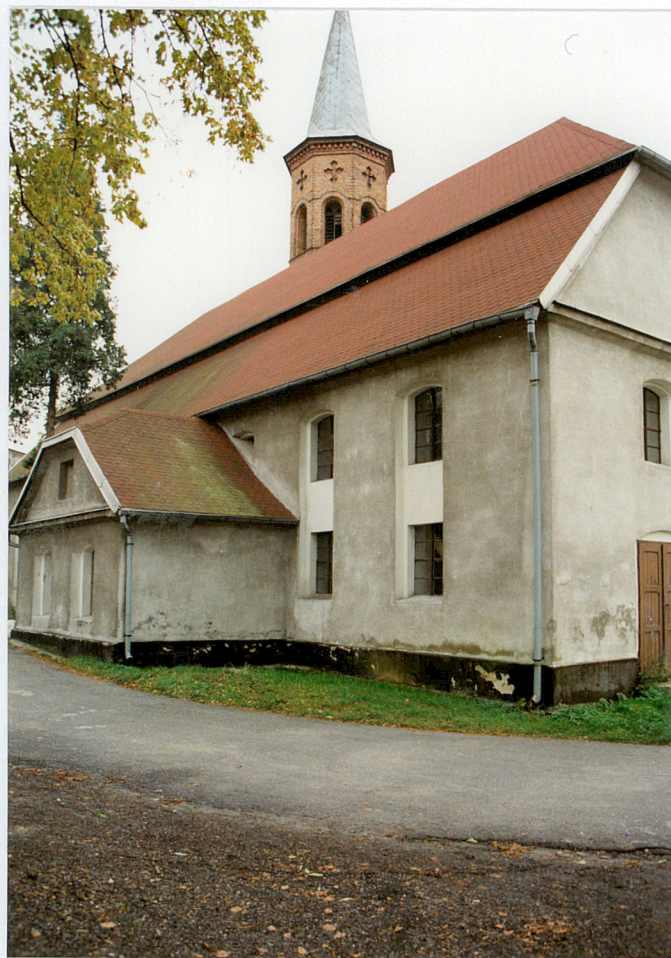
1

1. Kościół od strony północnej
2. Elewacja północno-zachodnia
3. Część szczytowa wieży
4. Elewacja frontowa południowo-wschodnia
5. Kościół od strony południowej
6. Elewacja północno-wschodnia
7. Elewacja przybudówki od strony północno-wschodniej
8. Wnętrze-widok na prezbiterium
9. Wnętrze-widok na empore organową
10. Wnętrze-fragment nawy z wejściem głównym
11. 12. Wnętrze-widok na emporę
13. Wnętrze -fragment prezbiterium
14. Wnętrze-polichromowany strop nawy
15. Wnętrze- wejście do zakrystii za ołtarzem
16. Zakrystia
17. Mapa Świdnicy z 1936 r.
