1. Obiekt 314

MURY MIEJSKIE

2. Czas powstania
XIV - XV w.

3. Miejscowość
OŚNO
LUBUSKIE

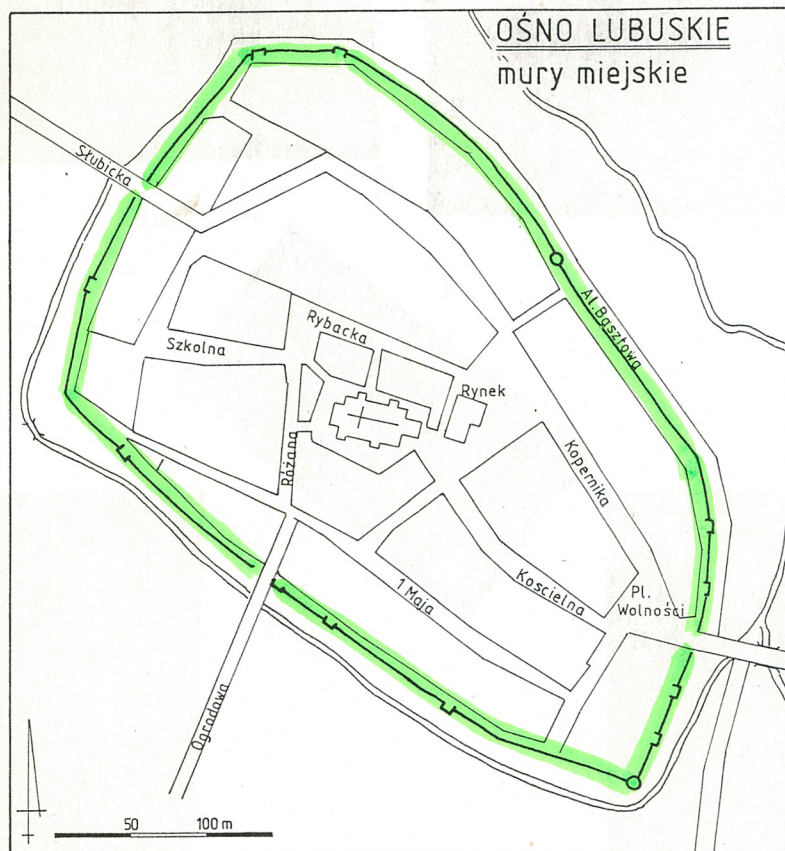
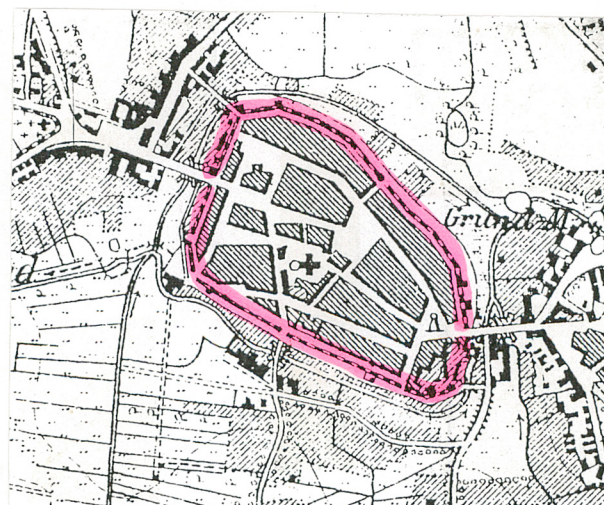
11. Zdjęcia, rzut, przekrój, sytuacja, orientacja

Układ urbanistyczny Ośna Lubuskiego zachował w pełni cechy przestrzenne, wykształcone w toku procesu historycznego w wiekach XIII i XIV (podziały parceli głównie z wieku XVIII). Oś kompozycyjna zorientowana na linii NW - SE. Dojazd do miasta od strony południowego-wschodu, południowego-zachodu i północnego-zachodu. Mury miejskie otaczają obszar założenia urbanistycznego, mającego formę zdeformowanego owalu, zwróconego szerszą stroną ku północnemu-zachodowi. Mury po stronie zewnętrznej obiega gruntowa aleja Basztowa, porośnięta miejscami szpalerami starodrzewu; po stronie wewnętrznej (lecz nie na całym obwodzie) również gruntowa droga przymurna. Czatownie zachowały się głównie po stronie wschodniej i południowo-zachodniej; baszty w narożniku południowo-wschodnim (na południe od niezachowanej Bramy Sulęcińskiej) i w części północno-wschodniej. Ciągłość murów przecina kilkanaście bramek dla pieszych.

Konstrukcja murów obronnych Ośna Lubuskiego nie jest jednorodna, tak pod względem materiałowo-konstrukcyjnym jak i chronologicznym. Najstarsza część obwarowań wzniesiona jest z kamieni polnych w układzie warstwowym (grubość warstw ca 80 cm) na zaprawie wapiennej; mury takie występują po wschodniej stronie południowej części ul. Kopernika, po południowej stronie wschodniej części ul. 1 Maja, bezpośrednio po wschodniej stronie wylotu ul. Ogrodowej, po zachodniej stronie ul. Szkolnej i w pobliżu częściowo zachowanej, skrajnej czatowni północnej. Wysokość pierwotnych murów jest zróżnicowana (od ca 300 do 480 cm; wysokość mierzona po stronie zewnętrznej obwarowania). Północno-wschodnia część murów wykonana jest z cegły ceramicznej (wymiary ca 29 x 14 x 9 cm) o wątku polskim (fragmentami nieregularnym). Wi-

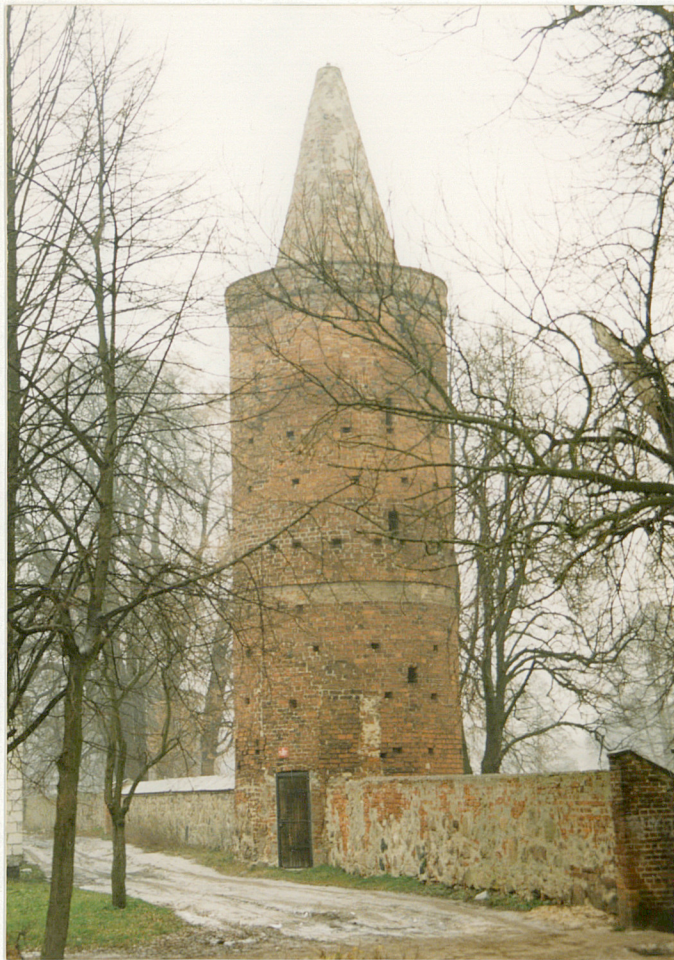
1. Baszta w północno-wschodniej części murów, przy Al. Basztowej - widok od południowego-zachodu
2. Północno-wschodni fragment murów miejskich, przy Al. Basztowej

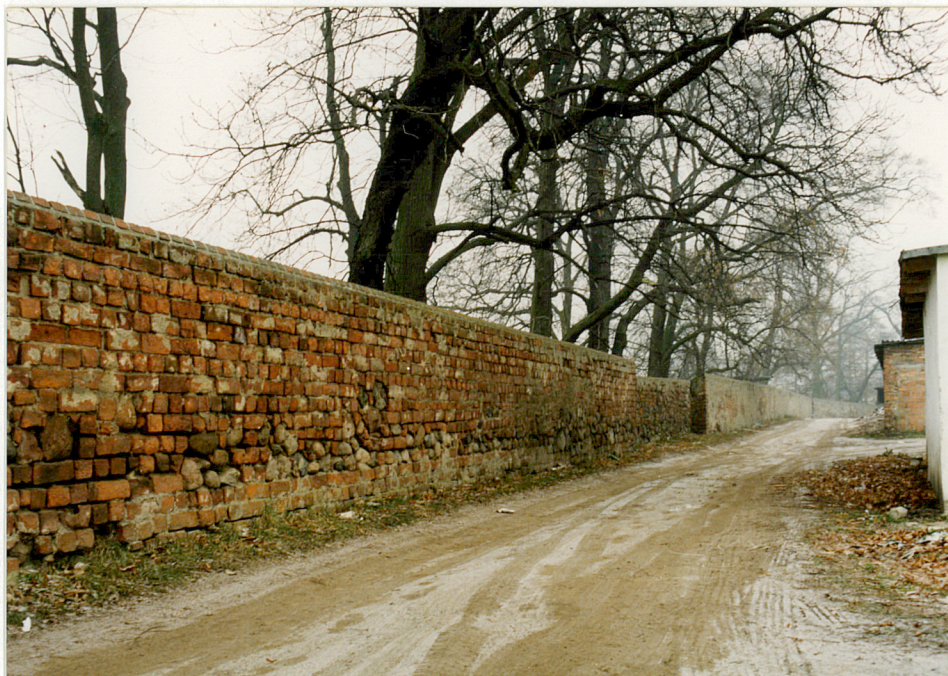
3. Mury miejskie wzdłuż Al. Basztowej, na wschód od ul. Kopernika
4. Południowo-wschodnia część murów miejskich - widok od zachodu
5. Południowo-wschodnia część murów miejskich - widok od północy

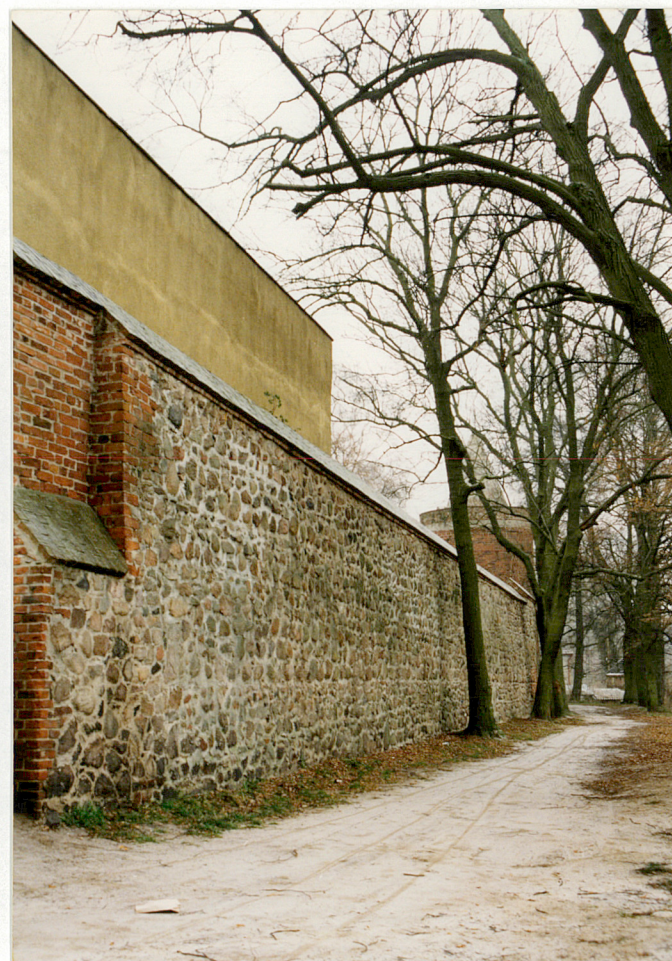
6. Miejsce po nieistniejącej dziś Bramie Sulęcińskiej
7. Południowo-zachodni fragment murów miejskich - widok od wschodu, z ul. Strażniczej
8. Południowy kraniec murów miejskich z basztą narożną - widok od północnego-zachodu

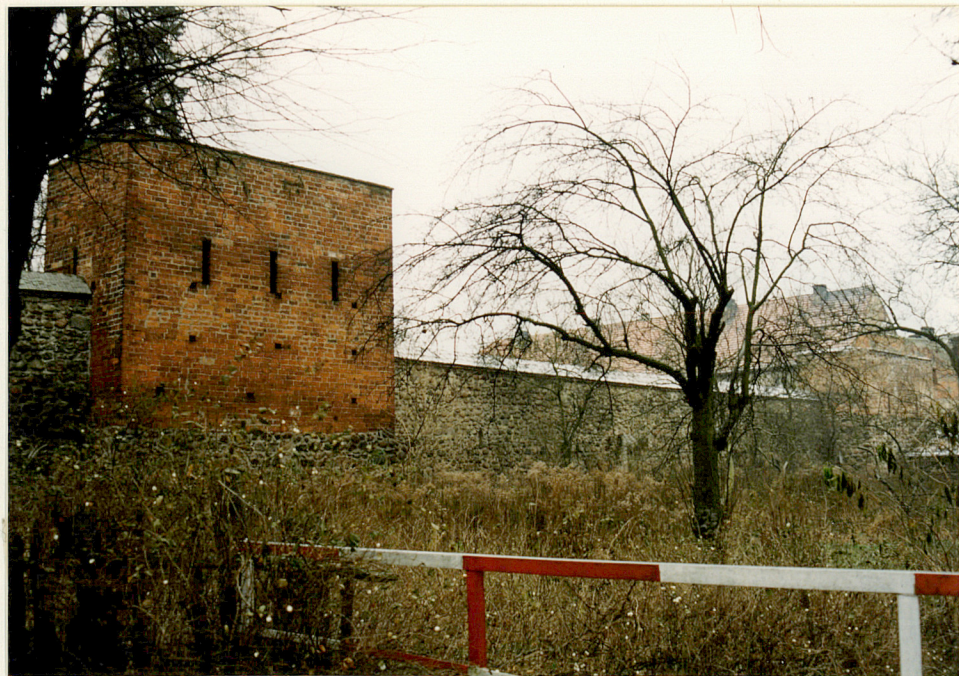
9. Widok czatowni w murach miejskich po wschodniej stronie ul. Strażniczej i południowej Pl. Wolności
10. Południowo-zachodnia część murów miejskich, na południowy-zachód od ul. 1 Maja

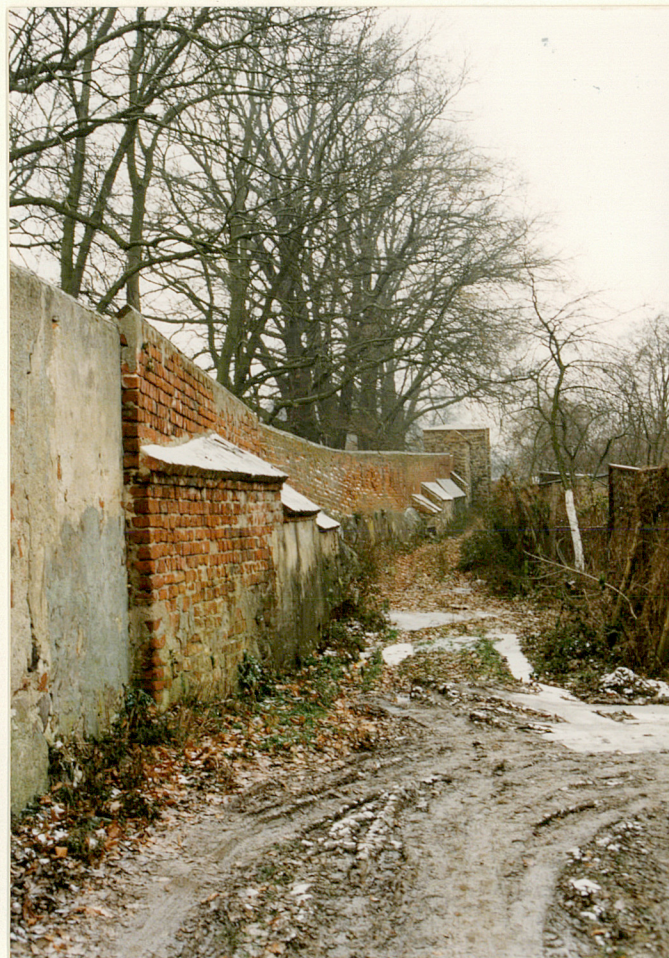
11. Fragment murów miejskich na południe od ul. Ogrodowej i Różanej - widok od południowego-wschodu
12. Fragment murów miejskich (strona zewnętrzna) na południe od ul. Ogrodowej i Różanej

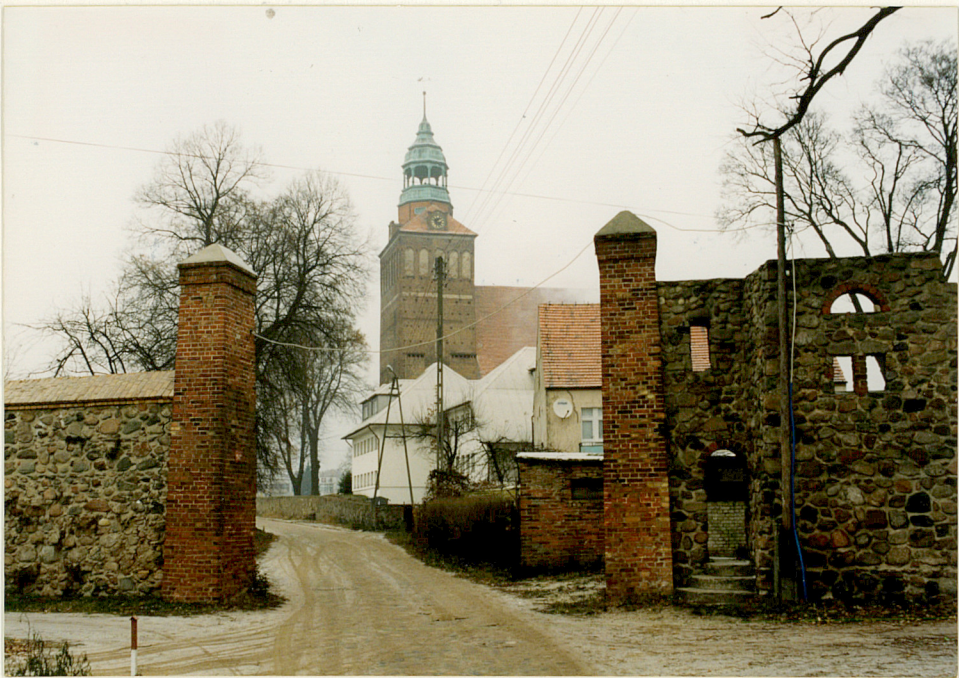
13. Brama w murach miejskich w wylocie ul. Ogrodowej
14. Zachodni fragment murów miejskich
15. Zachodni fragment murów miejskich (strona wewnętrzna), na zachód od ul. Szkolnej

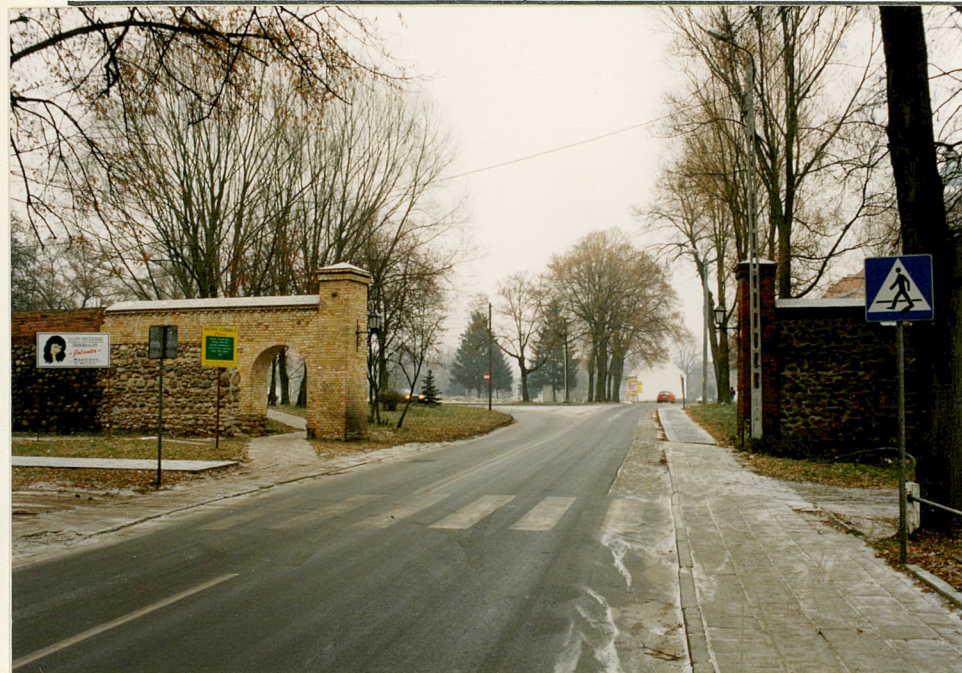
16. Miejsce po nieistniejącej dziś Bramie Frankfurckiej, widok od zachodu
17. Fragment murów miejskich po południowej stronie niezachowanej Bramy Frankfurckiej

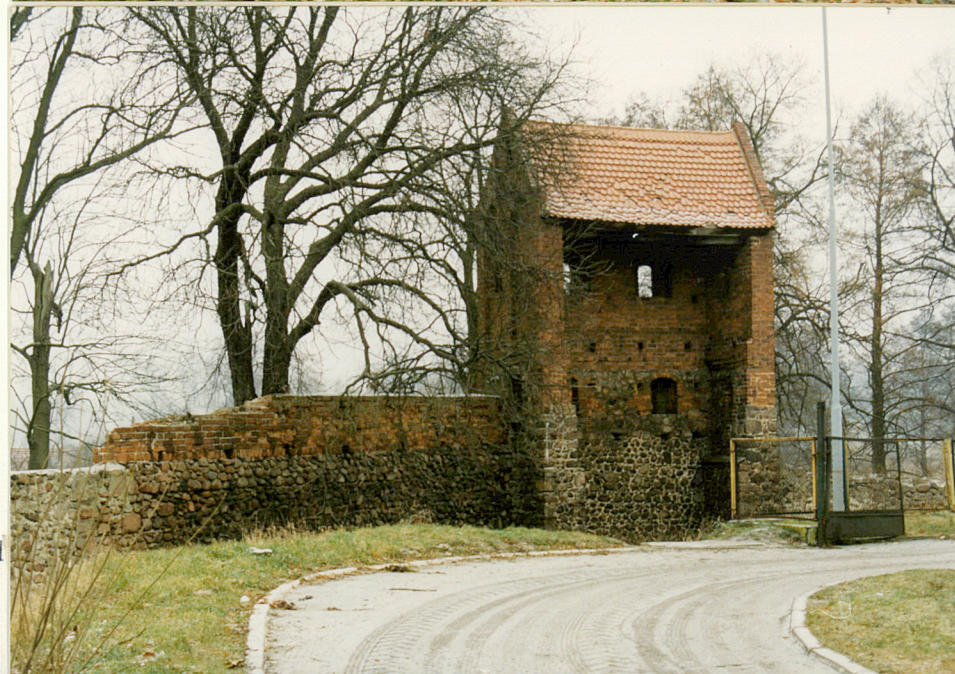
18. Czatownia w północnej części murów miejskich - widok od południowego-wschodu
19. Północna część murów miejskich (strona zewnętrzna), po południowej stronie Lenki

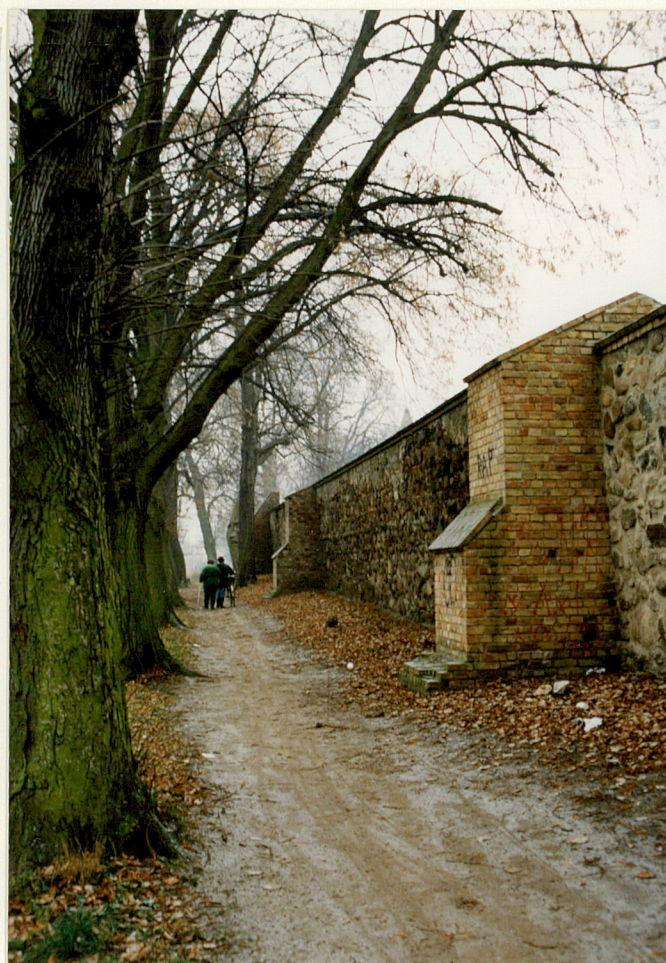
20. Północno-wschodnia część murów miejskich (strona zewnętrzna), przy Al. Basztowej
