1. Obiekt
KOŚCIÓŁ PARAFIALNY P.W. ŚW. MIKOŁAJA

2. Czas powstania
4 ćw. XIII w.

2. Miejscowość MYCIELIN

67-312 Mycielin, gm. Niegosławice

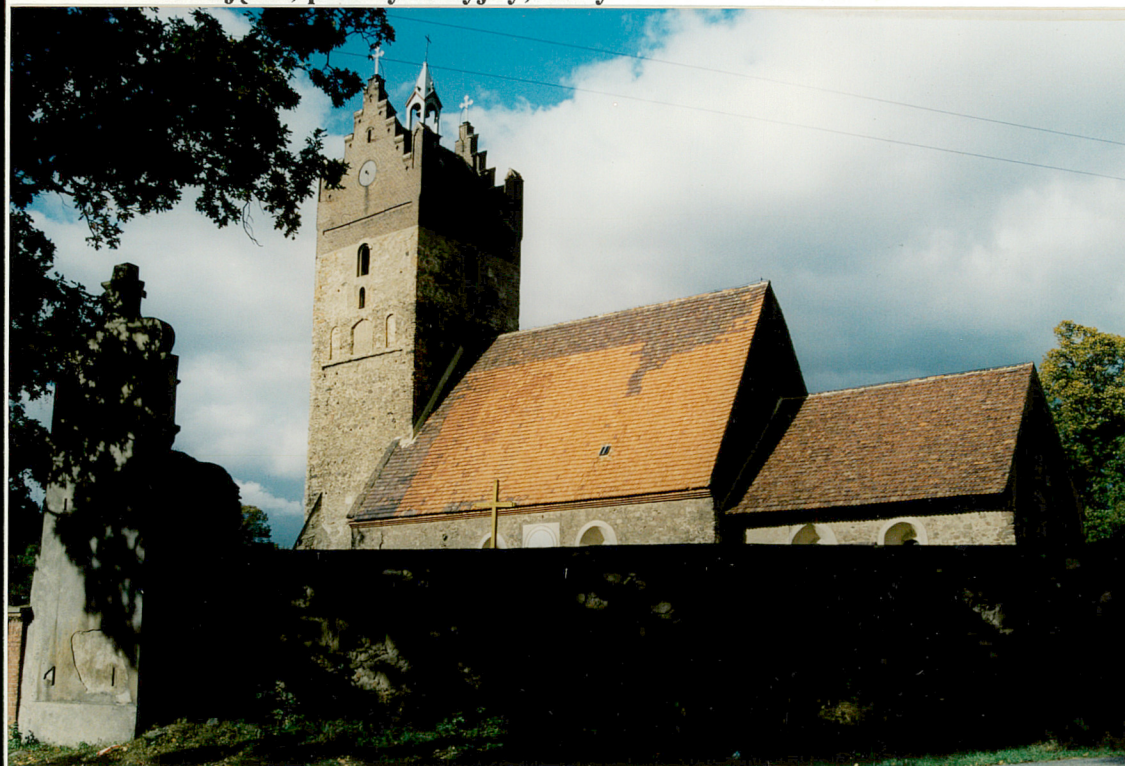
1.

- 1.widok od pd.
- 2.plan orientacyjny
- 3.elewacja pd.
- 4.plan sytuacyjny
- 5..widok od pn.
- 6.rycina 1938 r.
- 7.fotografia elewacji pd. z 1959 r.
- 8.widok na prezbiterium – fotografia z 1959 r.
- 9.widok od pn.
- 10.rzut przyziemia
- 11.widok na prezbiterium (ołtarz Mistrza Ołt. z Gościszowic)
- 12.rzeźba gotycka – Madonna
- 13.widok od wsch.
