LUBUSKIE

1. Obiekt zabytkowy

PLEBANIA

ŁYSINY

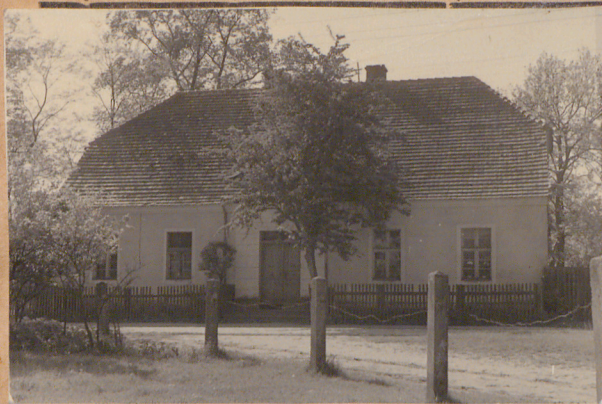
Murówka z cegły, stył
protokółna. Układ wu
z sienią pośrodku. El
5 - sionka z cegły i
nie ma nie przed lico
kuchnowym.
Dach mansardowy z lukarną, kryty
blechą dach.

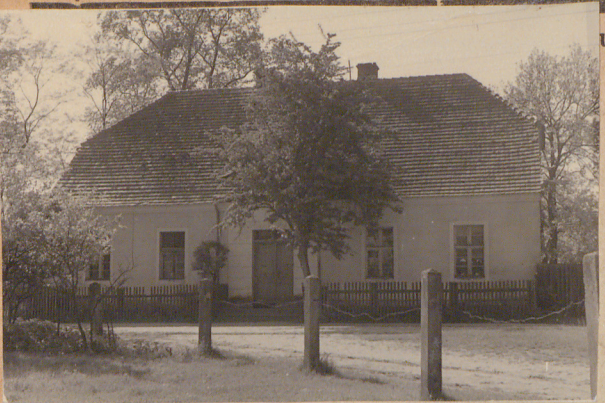
uwagi opisowe, fotografia

Murówne z cegły, okienkowe. Poszerzone
protokółne. Układ wewnątrz 2 - traktory
z sienią pośrodku. Elewacje frontowa
5 - okna z cegły i okienkowe, usunięto
murzenie przed licą ścian, okienko
kuchenne.
Dach mansardowy z lukarną, kryty
dachówką.
