Oficyna nr13 ob. tzw. Pijalnia piwa

Osowa Sień

OFICyna NR OB PIJALNIA PIWA

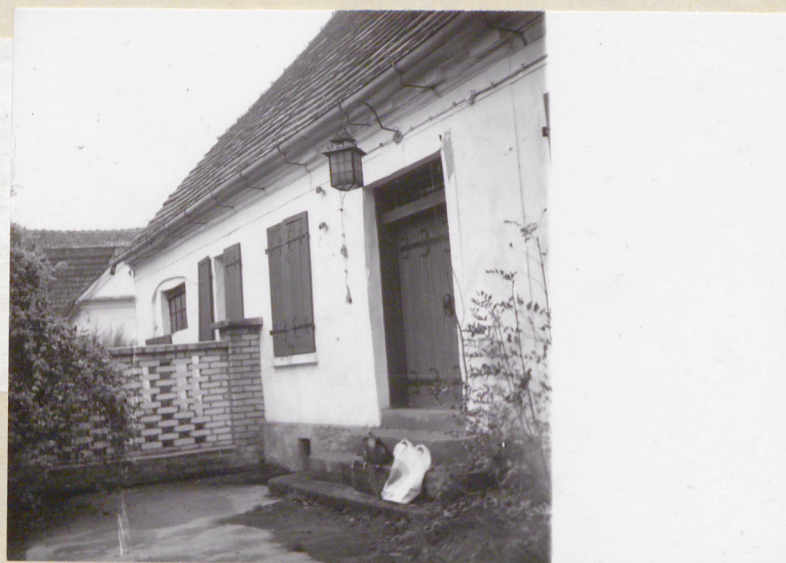
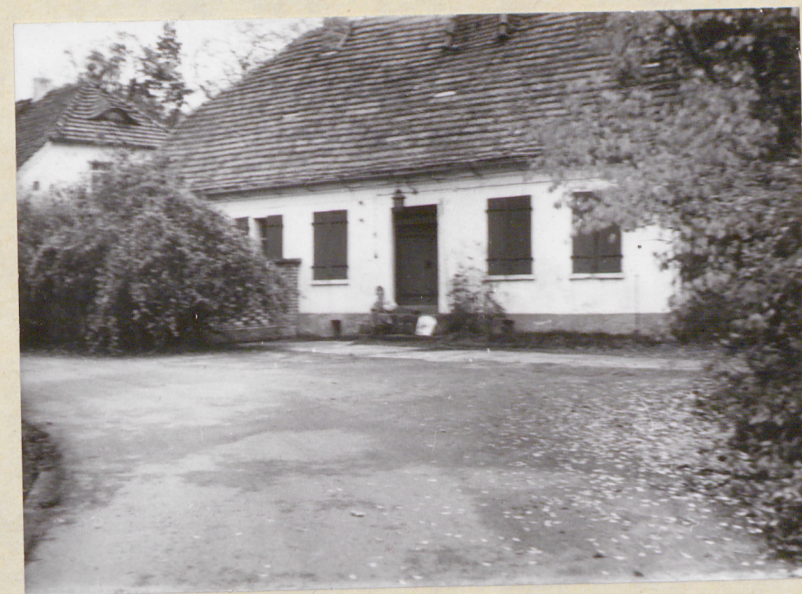
1. Elewacja zach. część pn.
2. Elewacja zach. część pd.
3. Elewacja wsch.
4. Elewacja pn.
5. Elewacja pd.
6. Wieża z tarczą zegarową

Elewacja północna: Jest to elewacja ślepa bez otworów okiennych, zwrócona w stronę cmentarza przykościelnego, ziewńczona jest ozdobnie profilowanym gzymsem podokapowym.

Elewacja południowa: znajdują się w niej cztery prostokątne symetrycznie rozmieszczone otwory okienne. Po środku między tymi oknami umieszczone są drzwi, w części zachodniej elewacji wrota dwuskrzydłowe, w części wschodniej wyraźny ślad po zamurowanych wrotach, a w jego polu otwór okienny zwieńczony łukiem odcinkowym, a tuż pod nim drzwi jednoskrzydłowe. Przedłużeniem tej elewacji jest elewacja niewielkiej przybudówki w której znajduje się również otwór drzwiowy, elewacja zwieńczona jest gzymsem profilowanym podokapowym, nad środkowymi drzwiami dodatkowa dekoracja z wysuniętych zębiasto otynkowanych cegieł.

Elewacja zachodnia: Na pierwszej kondygnacji tej elewacji znajdują się dwa nieregularnie rozmieszczone otwory drzwiowe zwieńczone łukami odcinkowymi, pierwsza kondygnacja oddzielona jest od szczytu profilowanym tynkowanym gzymsem, w szczycie znajduje się jeden duży otwór okienny, po jego obu stronach symetrycznie rozmieszczone małe okienka, szczyt zwieńczony gzymsem podokapowym.

Elewacja wschodnia: Elewacja ta w znacznej części przesłonięta jest przybudówką, powyżej przybudówki widoczne trzy okna, większe po środku i dwa mniejsze symetrycznie po jego obu stronach, w szczycie elewacji przybudówki umieszczone są dwa małe okienka.

Istotnym szczegółem nadającym budynkowi indywidualny charakter jest ośmiokątna wieżyczka, dawniej z zegarem od strony frontowej. Jest ona umieszczona po środku dachu; dół wieżyczki opierzony jest bardzo drobną dachówką karpiówką, wyżej ścianki okryte są listewkami, poziomymi, nabitymi zakładkowo, tylko ścianka z d. z zegarem tynkowana, dziś w miejscu zegara zatynkowany otwór otwór, ścianki wieżyczki wieńczy gzyms podokapowy, powyżej niej znajduje się daszek tak zwany wiciowy o ośmiokątnej podstawie
