1. Obiekt **TKALNIA, PRZĘDZALNIA I MAGAZYN - budynek nr 2 zespołu dawnych fabryk włókienniczych ob. obiektów zakładowych PPHU "Polska Wełna" S.A.**

585/4

2. Czas powstania
1923 - 1926
1937

3. Miejscowość
ZIELONA GÓRA

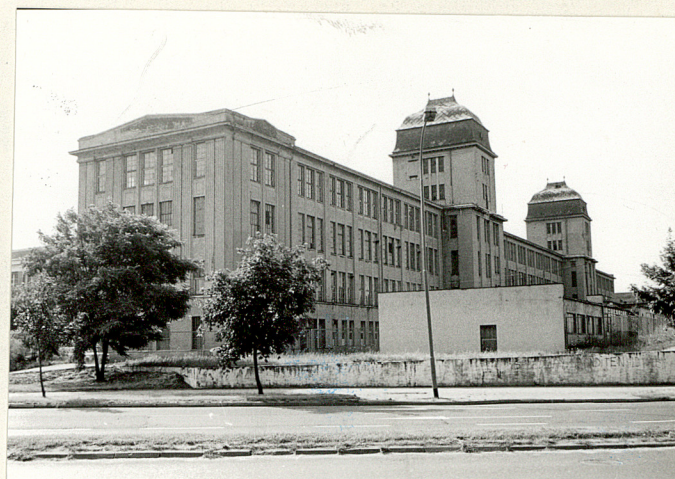
Nr 1 - Elewacja zachodnia

W ryzalicie znajduje się klatka schodowa. Występują 3 rzędy okien. Okna małe wąskie z drobnym podziałem na trójkątne pola. W płycinach międzyokiennych ornament geometryczny z wydłużoną pałeczką w środku. Powyżej gzymsu koronującego tympanon obramiony profilowanym gzymsem. W środku tympanonu oculus. Nad tympanonem szczyt schodkowy. W elewacjach bocznych ryzalitu środkowego po jednym wąskim oknie na każdej kondygnacji, z podziałem jak w elewacji frontowej ryzalitu. Ryzalit boczny wschodni jednoosiowy, okna drewniane skrzynkowe z drobnym podziałem jak pozostałe. Po obu stronach okna lizeny. Nad gzymsem koronującym tympanon. Ryzalit boczny zachodni jednoosiowy, w poziomie parteru portal z fryzem i nadokiennikiem, drzwi dwuskrzydłowe drewniane. Na I piętrze okna skrzynkowe drewniane jak obok umieszczone między lizenami. Nad gzymsem koronującym tympanon. Na lewo od ryzalitu wschodniego w poziomie parteru 3 okna przeszklone witrażami. W oknie środkowym w formie witrażu umieszczony jest herb sukienników. Elewacja zachodnia od ul. Konstytucji 3-Maja z dwiema charakterystycznymi wieżami umieszczonymi w ryzalicie, które dzielą elewację na 3 części: północną, środkową i południową. Elewacja tynkowana tynkiem gładkim w kolorze piaskowym. Część północna 4-kondygnacyjna, 20-osiowa. Dwie pierwsze osie okien umieszczone są między żłobkowanymi pilastrami biegnącymi od gzymsu parapetowego I piętra do mocno wysuniętego gzymsu okapowego. Nad tą częścią elewacji powyżej gzymsu okapowego fryz i tympanon. Następnie elewacja podzielona jest lizenami co 3 okna. Poziome podziały stanowią: cokół, gzyms parapetowy okien I piętra i gzyms okapowy. W całej elewacji zachodniej występuje jeden typ okien z drobnym podziałem. Stolarka okienna drewniana lub metalowa. Jedynie w parterze części północnej 3 drzwi o tej samej szerokości co okna i 12 okien nowych przedzielonych ślaniem na 2 części. W ścianie frontowej ryzalitu wieży północnej 5 osi, w ścianach bocznych po 1 osi. Między oknami lizeny. Gzyms koronujący z ornamentem kostkowym. Powyżej gzymsu jeszcze 2 kondygnacje wieży. Wieża zwieńczona hełmem w kształcie przenikających się brył geometrycznych, pokrytym blachą w karo. Elewacje wieży 3-osiowe. Gzyms koronujący wieży z ornamentem kostkowym. Na parterze na osi ryzalitu drzwi stalowe dwuskrzydłowe, przed nimi rampa zadaszona daszkiem ze szkła zbrojonego, wspartym na konstrukcji stalowej. Schody na rampę stalowe. Część środkowa elewacji zachodniej 4-kondygnacyjna, 28-osiowa, podzielona wertykalnie lizenami co 3 okna. Lizeny od gzymsu parapetowego I piętra do gzymsu okapowego. W poziomie parteru pomiędzy ryzalitami współczesna dobudówka z rampą murowaną z cegły. Okna i drzwi dobudówki o różnych wymiarach i wznosach, drewniane i metalowe. Ryzalit wieży południowej taki sam jak ryzalit wieży północnej. Część południowa elewacji zachodniej 3-kondygnacyjna, 24-osiowa, podzielona wertykalnie lizenami co 3 okna od gzymsu parapetowego okien I kondygnacji do gzymsu okapowego. Elewacja południowa jest to elewacja dwóch części budynku: A i C. Tynk gładki w kolorze beżowym, cokół brązowy. Elewacja części A /zachodniej/ jest 3-kondygnacyjna, 5-osiowa i jednokondygnacyjna.

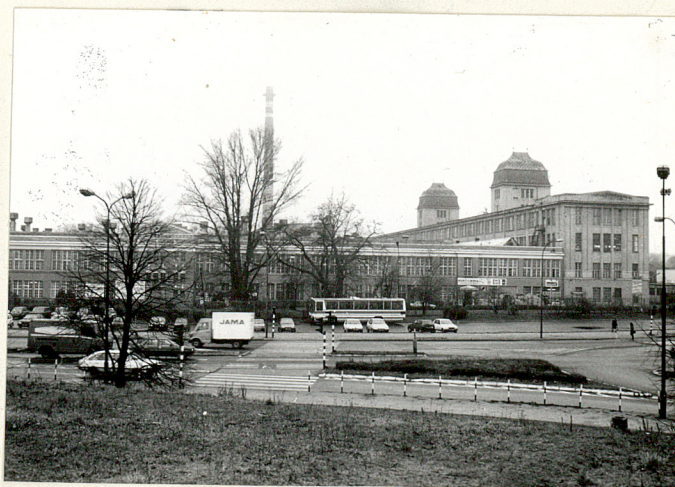
Nr 2 - Elewacja północna

cyjna 8-osiowa. Elewacja powyżej cokołu podzielona jest wertykalnie lizenami co 1 okno w części wyższej, w części niższej co 4 okna. Cokół do wysokości okien parteru zakończony profilowanym gzymsem. Okna z drobnym podziałem stalowe i drewniane skrzynkowe jak w elewacji zachodniej. Między oknami poszczególnych kondygnacji płyciny. W poziomie parteru części wyższej są tylko 2 okna i 2 blendy oraz drzwi stalowe jednoskrzydłowe oraz schody stalowe awaryjne z dachu części niższej. Powyżej gzymsu okapowego części wyższej fryz z tympanonem. Elewacja części C dzieli się na jednokondygnacyjną /lewa/ i dwukondygnacyjną /prawa/. Na całej długości rampa zadaszona szkłem zbrojonym, wspartym na konstrukcji stalowej. Cokół do wysokości okien parteru zakończony gzymsem. Również gzyms profilowany nadokienny. W części 1-kondygnacyjnej między cokołem i gzymsem nadokiennym lizeny co 3 okna. Okna stalowe z drobnym podziałem. Dwa pola między lizenami bez okien. Drzwi dwuskrzydłowe metalowe /3 szt/ i jednoskrzydłowe metalowe szerokie /1 szt/. Powyżej zadaszienia rampy widoczny jest świetlik dachowy usytuowany równolegle do elewacji. W części dwukondygnacyjnej elewacja 4-osiowa. Cokół zakończony profilowanym gzymsem. Nad gzymsem koronującym attyka pełna. Między gzymsem cokołu i nadprożami okien I piętra lizeny. W poziomie I piętra na 3 osiach okna, na skrajnej osi płyciny. W poziomie parteru na dwóch osiach drzwi metalowe dwuskrzydłowe. Elewacja wschodnia składa się z elewacji części B i C. Część C dwukondygnacyjna, podpiwniczona 15-osiowa zakończona ryzalitem. W osi skrajnej południowej w poziomie I piętra jest łącznik łączący budynek nr 2 z budynkiem nr 1. Tynki gładkie malowane w kolorze beżowym, lizeny w kolorze o ton jaśniejszym, gzyms okapowy biały. Okna z drobnym podziałem drewniane skrzynkowe i metalowe. W piwnicy okna metalowe zabezpieczone metalowymi okiennicami. Cokół do wysokości okien parteru. Między cokołem i nadprożami okien I piętra lizeny co każde okno. Ryzalit jednoosiowy zakończony attyką pełną. Mieści się w nim klatka schodowa. Drzwi zewnętrzne dwuskrzydłowe klepkowe, schody zewnętrzne szerokie jednobiegowe granitowe. Okno o tej samej szerokości co drzwi, wyższe od pozostałych, z drobnym podziałem, drewniane, skrzynkowe. Nad nim okno niższe o tej samej szerokości i podziale. Część B tynkowana tynkiem gładkim, malowana w kolorze pomarańczowym, gzymsy w kolorze białym. Elewacja najpierw jednokondygnacyjna, później w północnym odcinku dwukondygnacyjna. Cokół do wysokości okien parteru zakończony profilowanym gzymsem, który w części piętrowej stanowi gzyms podokienny okien I piętra. Nad oknami również gzyms profilowany. Między obu gzymsami lizeny w rozstawie co 3 okna. Wyżej gzyms wieńczący. Okna drewniane skrzynkowe z drobnym podziałem, w części parterowej 34 osie, w części piętrowej 25 osi. W parterze w miejsce niektórych okien wsrawione są drzwi drewniane dwuskrzydłowe klepkowe o szerokości jednego okna i dwuskrzydłowe z nadświetlem o szerokości dwóch okien. W poziomie I piętra łącznik o szerokości dwóch okien, a pod łącznikiem okno i drzwi drewniane klepkowe. W północnej części elewacji znajduje się główne wejście do części biurowej Przedsiębiorstwa. Dwa okna i drzwi drewniane dwuskrzydłowe klepkowe umieszczone w środku, ujęte są w portal zakończony gzymsem. Prawie cała stalarka okienna w obiekcie pochodzi z okresu budowy. Większość drzwi zewnętrznych jest współczesna. Także zmiany w elewacjach najczęściej polegają na wykonaniu drzwi w miejsce okna.
