Nr LUBUSKIE

KOŚCIOŁ P.W. ŚW. JANA CHRZCICIELA

2 poł.XIIIw.

DZIETRZYCHOWICE

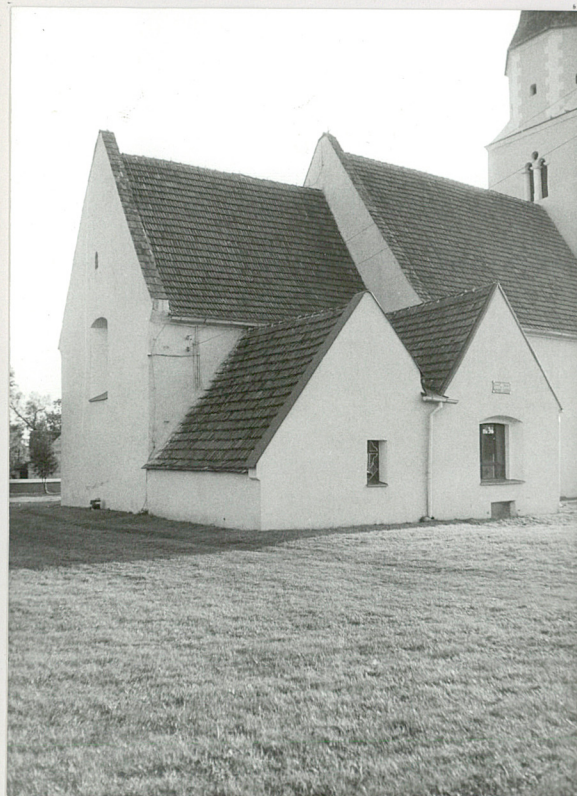
I

Elewacja północna: tworzą ją przylegające do prezbiterium boczne ściany zakrystii i kaplicy, ślepa ściana nawy oraz partia wieżowa z przyporą. Zakrystię oświetla małe, prostokątne okienko, kaplicę - okno zamknięte łukiem odcinkowym. Otwór wejściowy do kaplicy umieszczony jest w jej ścianie zachodniej i tak jak okno zamknięty odcinkowo. W ścianę nawy wmontowano płyty nagrobne oraz nagrobek przysścienny.

1. Fragment elewacji północnej i wschodniej,
2. Elewacja północna,
3. Płyty nagrobne i nagrobek przyścienny w elewacji północnej,
4. Wieża,
- 5, 6, 7, 8 - XVI, XVII-wieczne płyty nagrobne rodu von Promnitz,
9. Prezbiterium-widok ściany wschodniej z ołtarzem głównym,
10. Empora chóru,
11. Fragment sieciowego sklepienia nawy,
12. Prezbiterium, ściana południowa-płyta nagrobna Melchiora Stanisława Peschke,
13. Krzyż pokutny przed murem kościelnym, /średniowieczny/

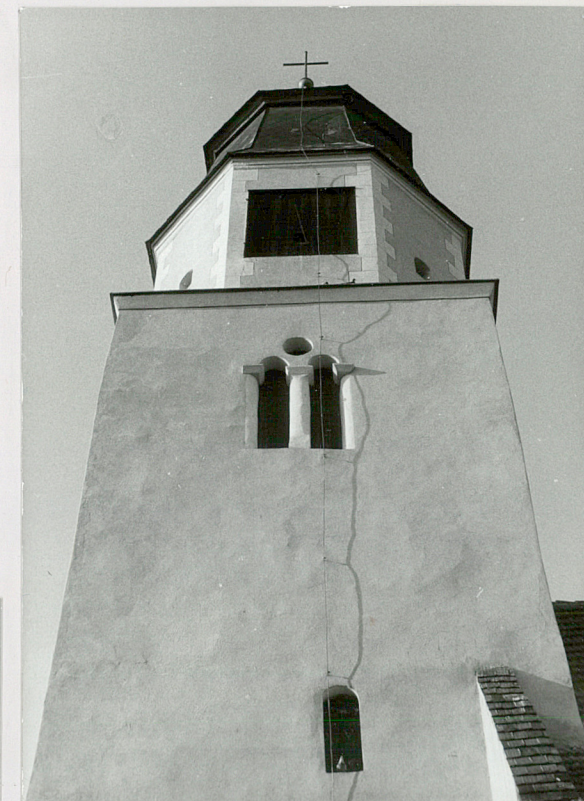
4

Elewacje zachodnią tworzy ściana wieży - w rzucie kwadratowa, wkomponowana w mur zachodni nawy, podparta dwiema ustawionymi przekątniowo przyporami, dochodzącymi do połowy wysokości murów. Uskoki przykryte są daszkami pulpitowymi. Strefa "graniasta" wieży zwieńczona jest gzymsem. Od strony południowej znajduje się otwór wejściowy zamknięty łukiem odcinkowym. W partii środkowej umieszczono prostokątne okienko, natomiast w górnej, z czterech stron okna biforijne. Powyżej wznosi się ośmioboczny bęben, z ośmioma niewielkimi otworami na środku każdego boku. Wieżę przykrywa dwustopniowy dach zwieńczony kulą.

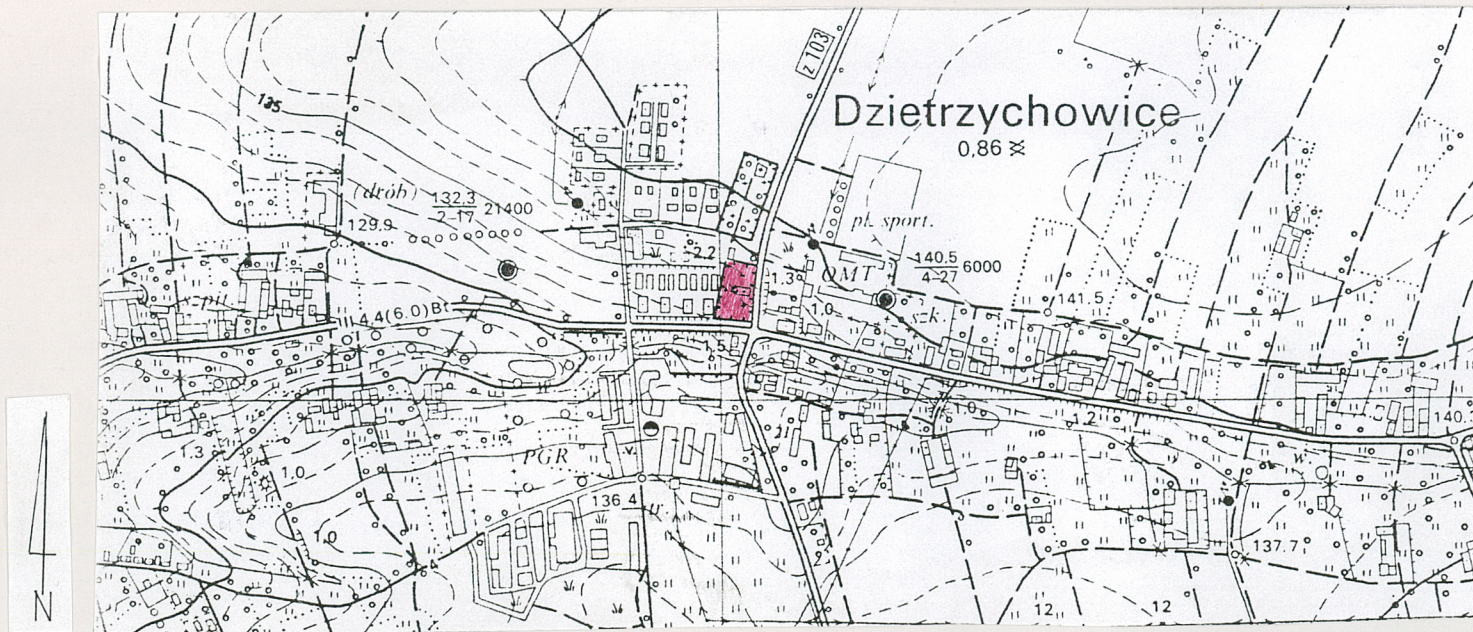
plan sytuacyjny

Kościół stoi w centrum wsi, przy drodze prowadzącej z Żagania do Brzeźnicy na wyniesieniu - otoczony kamiennym murem.

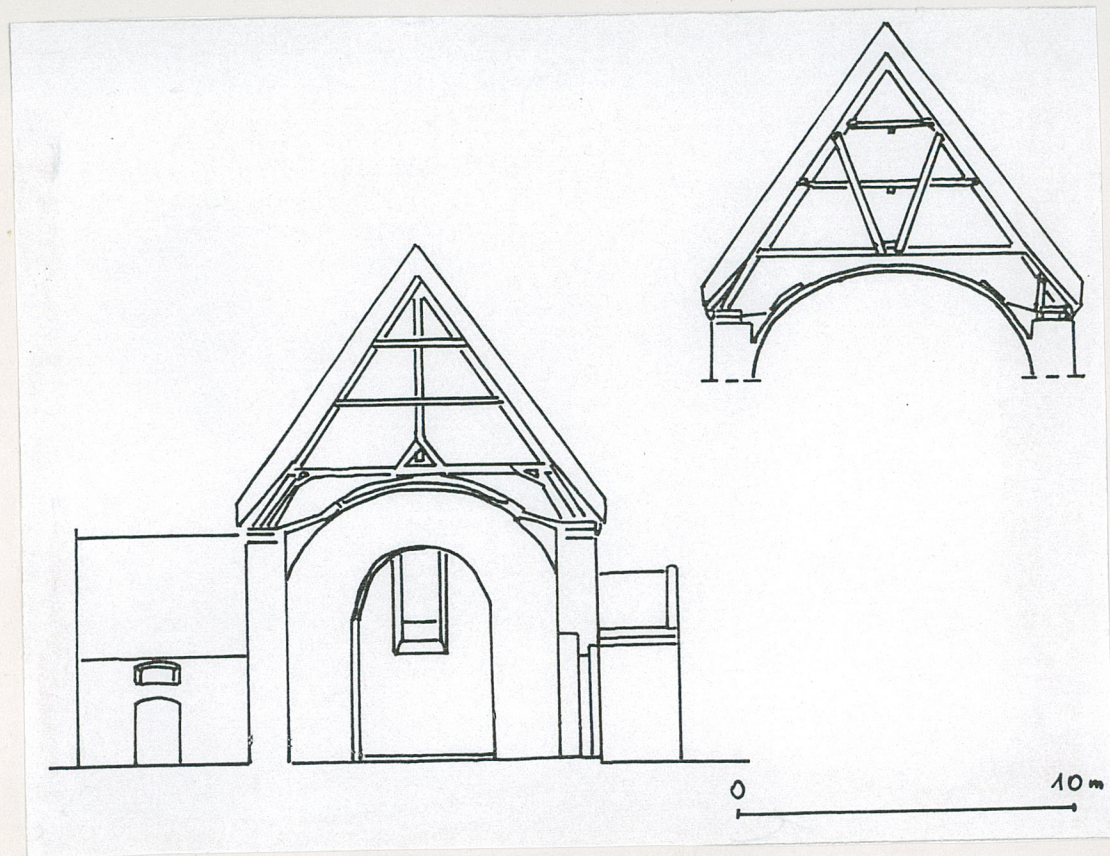
przekrój poprzeczny przez kościół

Wnętrze: nawa przekryta jest sklepieniem sieciowym z dekoracyjnymi zwornikami na osi. Światło dzienne wpada przez dwa duże okna w ścianie południowej. W części zachodniej znajduje się drewniana empora. Prezbiterium przekryte sklepieniem sieciowo-żebrowym, oświetlone dwoma oknami w ścianie wschodniej i południowej.

Z wnętrza prezbiterium prowadzi wejście do kruchty (ściana południowa) i zakrystii (ściana północna). Prezbiterium przekrywa sklepienie kolebkowe, kaplicę - Krzyżowo-żebrowe, kruchtę-kolebkowe. Nawę od prezbiterium oddziela półkolistą ścianą tęczową. Wyposażenie XVII-wieczne (ołtarz, ambona, kon-

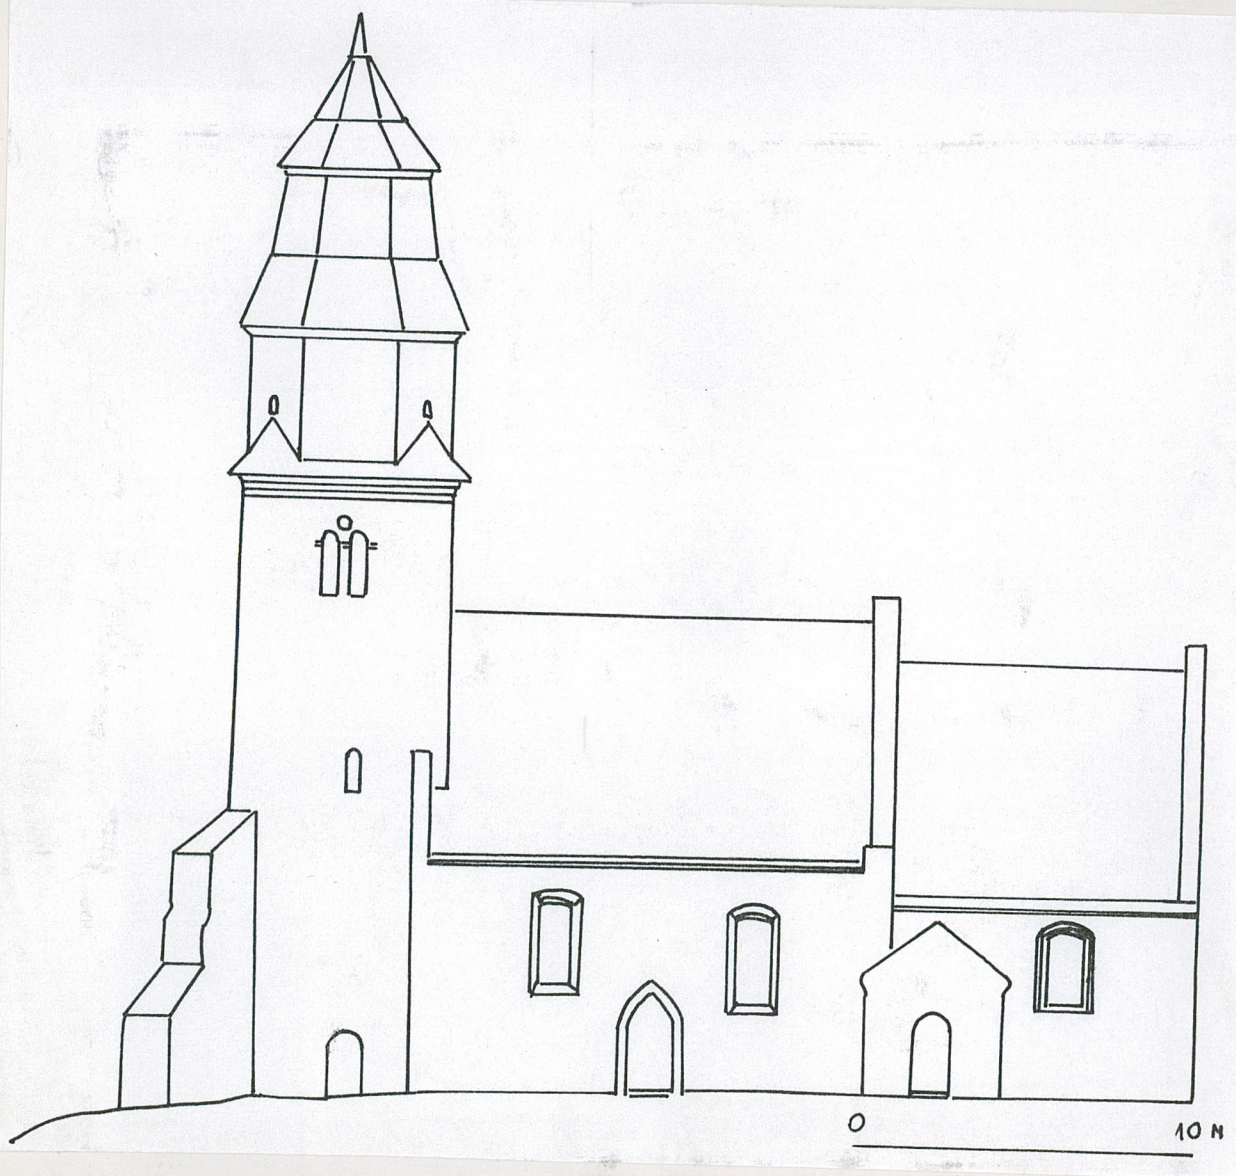
Elevacja południowa

Elewacja południowa: skomponowana jest ze ścian prezbiterium, kruchty, nawy i wieży z przyporą. Elewacja nawy rozczłonkowana jest uskokowym portalem zamkniętym ostrołukowo. Dość duże, rozglifione okno zamknięte łukiem odcinkowym, rozmieszczone są symetrycznie na różnej wysokości. Podobne, lecz krótsze i szersze okno oświetla prezbiterium. Do zachodniej części ściany prezbiterium przylega kruchta z otworem wejściowym, zamkniętym łukiem kulistym. Nad nim, w partii szczytowej umieszczono niewielki, kolisty otwór.

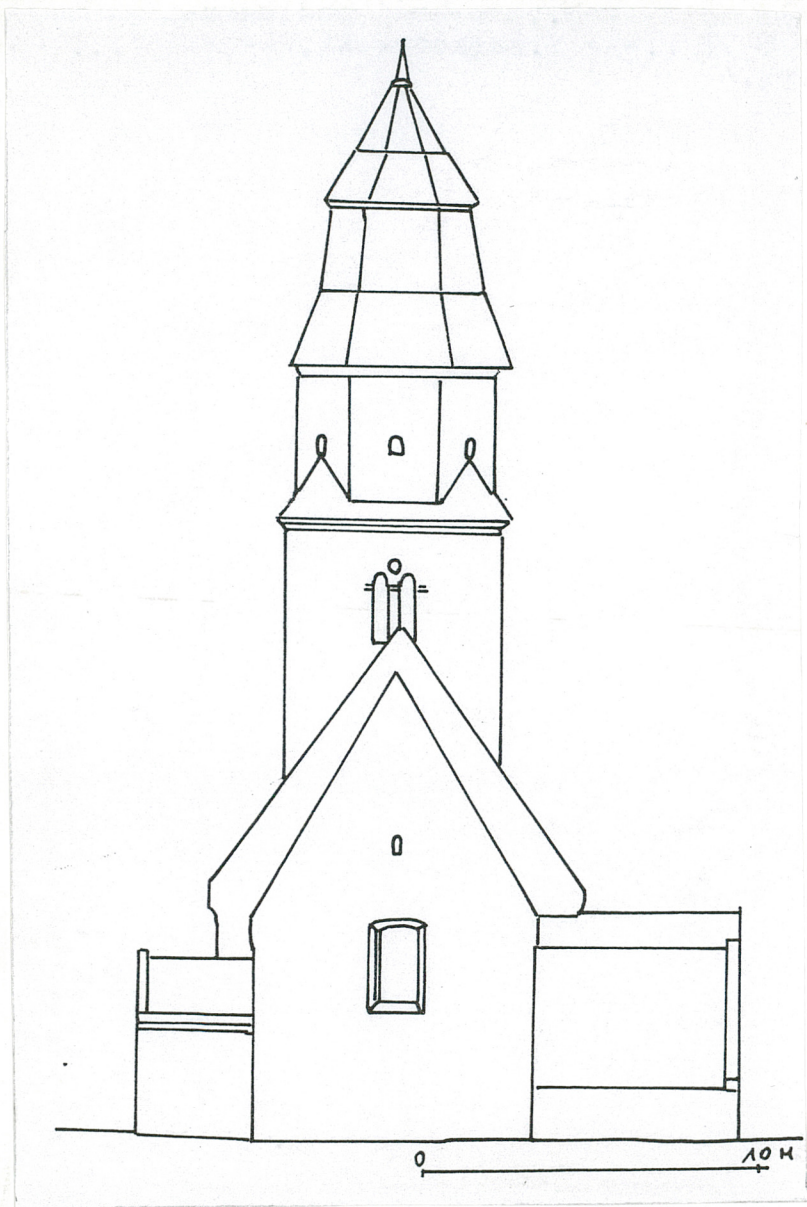
Elewacja wschodnia

Elewacja wschodnia: tworzy ją ściana prezbiterium z dużym, rozglifionym oknem zamkniętym odcinkowo.
