KARTA CMENTARZA

6227

A 1. Miejscowość STANY		6. Nazwa cmentarza (ew. nazwa dawna) leśny parafialny		B 13. Najstarszy istniejący nagrobek (data)	15. Groby o znaczeniu historycznym lub osób szczególnie zasłużonych nie występują

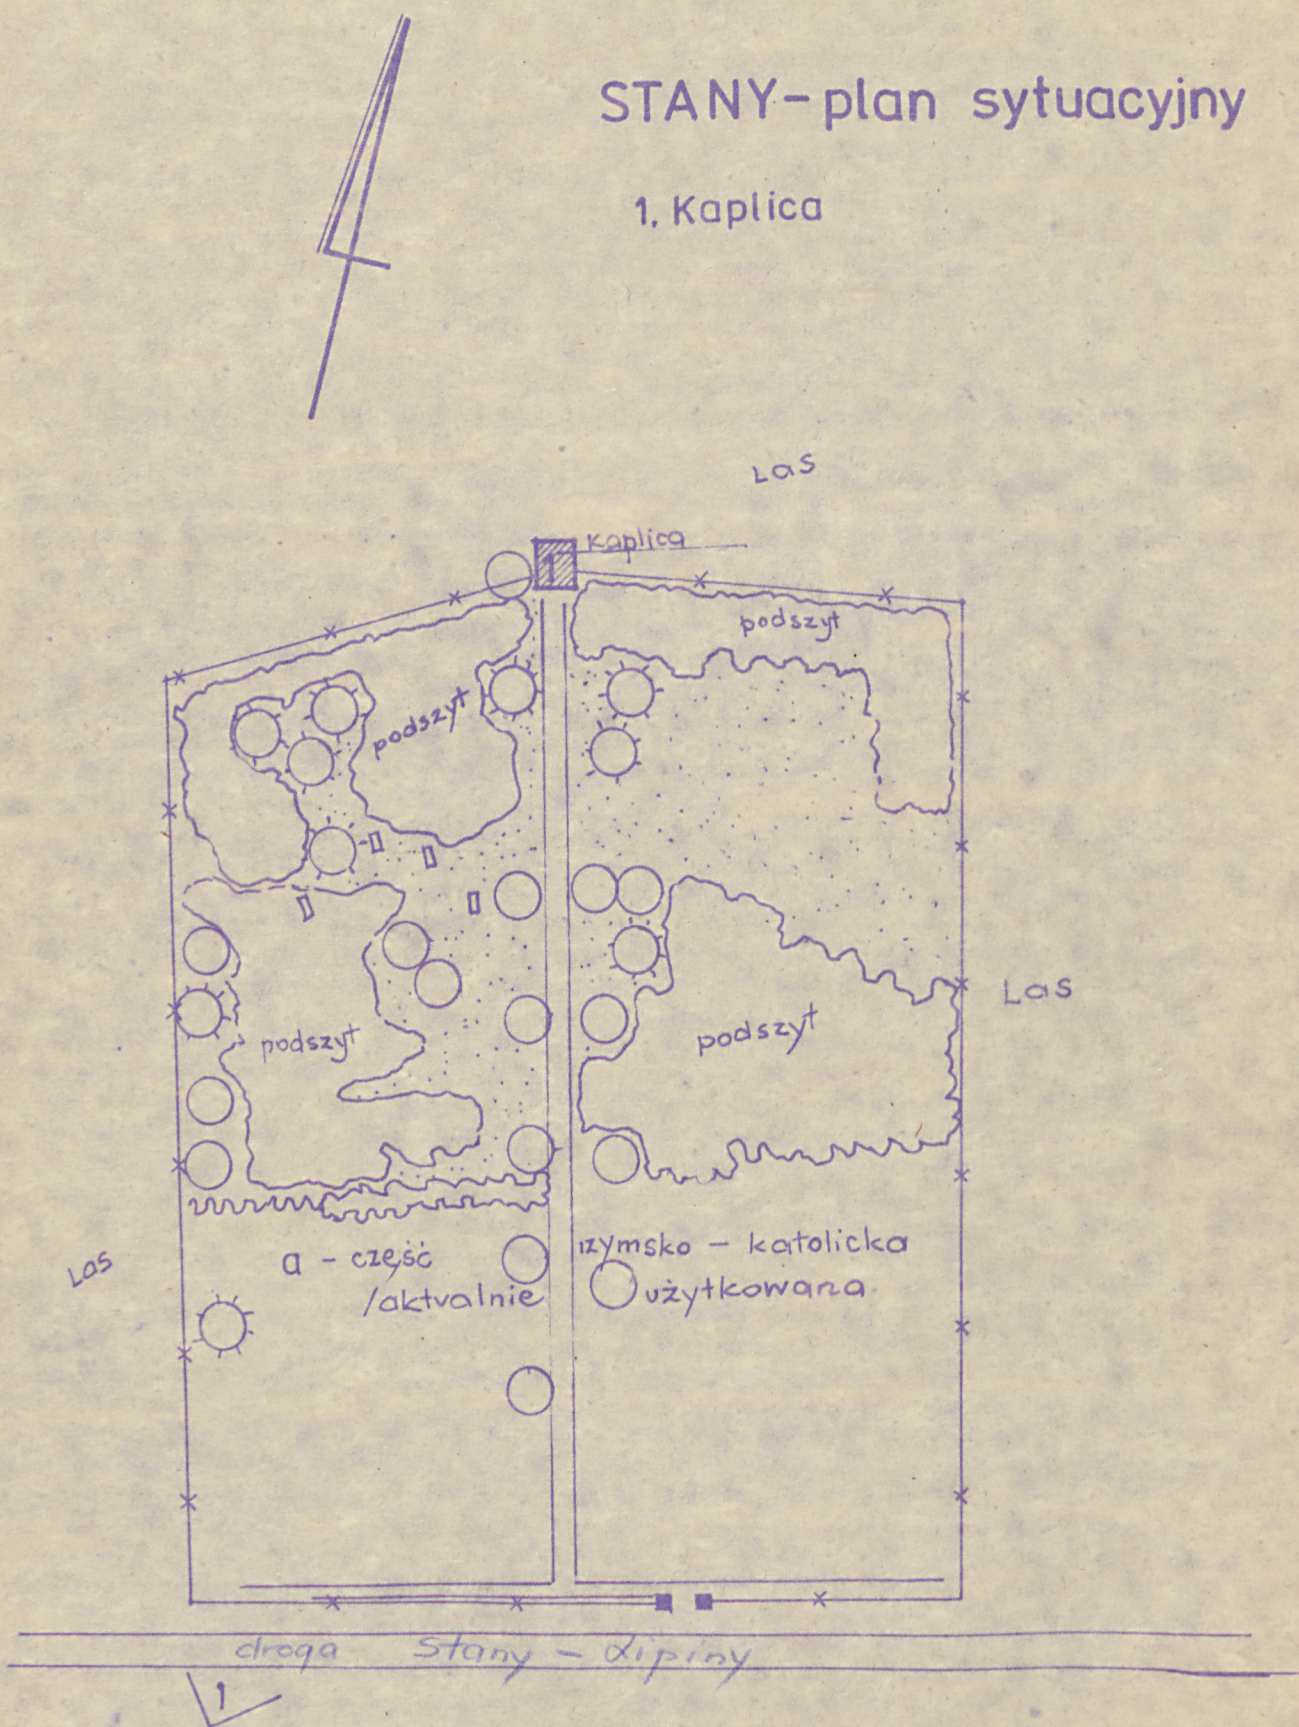
STANY-plan sytuacyjny

23. Charakter rozplanowania cmentarza
Cmentarz założony na rzucie czworoboku z aleją lipową na osi kaplicy.

1. Kaplica

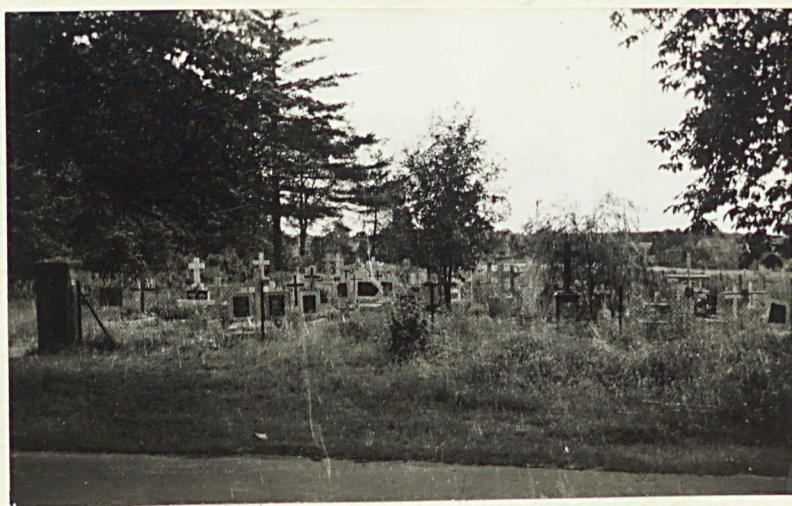
1. Widok ogólny terenu cmentarza w kierunku północnym

Najpowszechniejszy typ nagrobka - postument z krzyżem.

Tablica inskrypcyjna z czarnego szkła. Zachowane obudowy mogił.

- porządkowych	- oczyszczenie całości i uporządkowanie cz. ewangelickiej
- remontowych	- nie wymaga
- konserwatorskich	- nadzór konserwatorski
