KARTA EWIDENCYJNA ZABYTKÓW
ARCHITEKTURY I BUDOWNICTWA

241/2
D Z W O N N I C A P R Z Y K O Ś C I E L E P A R A F I A L N Y M
Ś W. D O R O T Y I Ś W. J A N A C H R Z C I C I E L A

ŁÓDŹ

MILESZKI

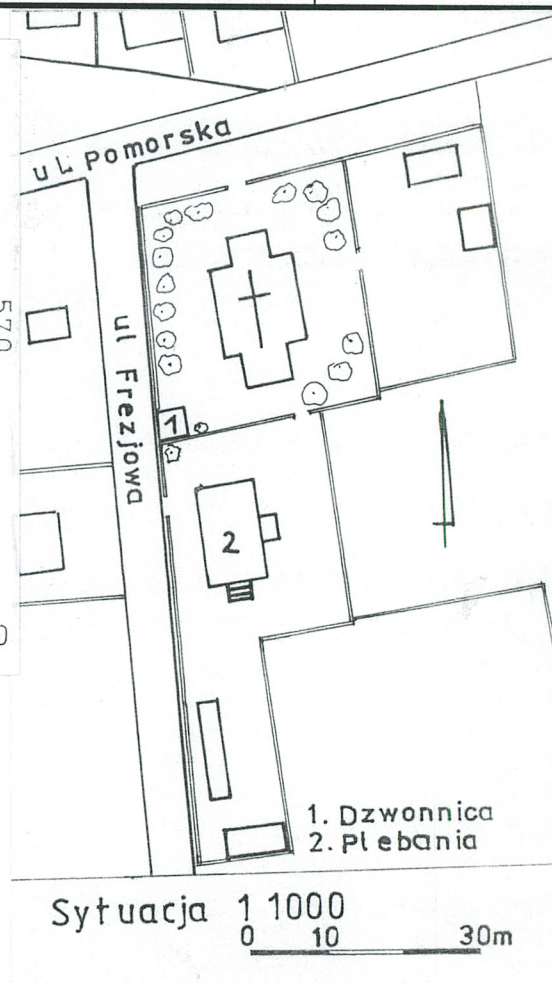
1.

E l e w a c j e: północna, zachodnia i południowa - analogiczne, szalowane deskami pionowymi. w górnej części elewacji pionowe, prostokątne otwory okienne w układzie pionowy. Rozmieszczone symetrycznie. Otwory osłonięte rodzajem żaluzji.

W elewacji wschodniej w partii przyziemia, centralnie, prostokątny otwór drzwiowy, nad nim niewielki, trypolaciowy dach. W partii poddasza dwa prostokątne otwory okienne, w układzie pionowym, nad nimi centralnie nieco mniejszy, prostokątny otwór okienny, w układzie poziomym.

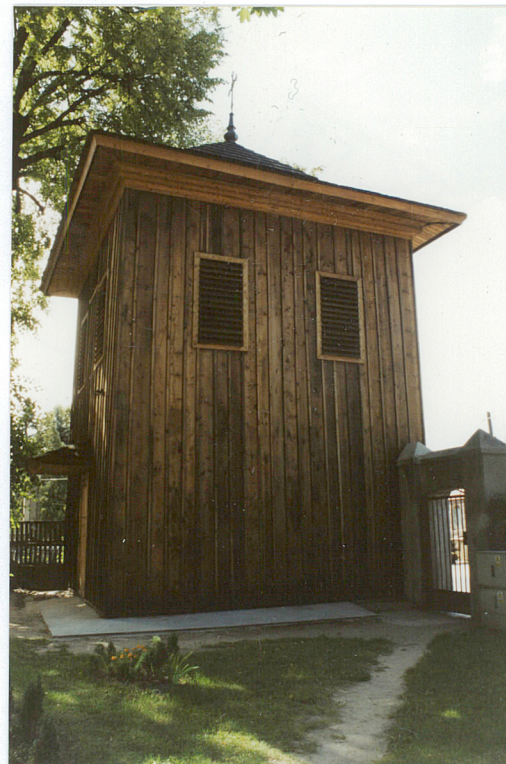
Przekrój A:B 1:100

M a t e r i a ł i k o n s t r u k c j a: Drewniana, ściany konstrukcji słupowej, szalowane od zewnątrz pionowymi deskami na styk. Styki zakryte listwami. Pod warstwą szlunku na poziomie parteru widoczny dawny szalunek deskami poziomymi. Dzwonnica umieszczona na tynkowanym podmurowaniu, na nim umieszczone podwaliny, na których wsparte słupy narożne i przyściennie. W partii poddasza słupy wzmocnione krzyżami św. Andrzeja i mieczowaniem. Na słupach umieszczone oczepy, na których wspierają się krokwie dachu oraz płatwie. Płatwie podparte mieczowaniem. Na płatwiach wsparta konstrukcja zawieszenia dzwonów. Dach namiotowy, kryty gontem na deskowaniu. Okap od zewnątrz odeskowany. Drzwi nowe - ramowo-płycinowe, jednoskrzydłowe, otwory okienne prostokątne, ujęte wąskimi ramami, w oknach poprzecze listewki imitujące żaluzje. Podłogi - wylewki betonowe.

R z u t i b r y ł a: budynek na planie kwadratu, bryła prostopadłościenna zwieńczona dachem namiotowym. Schody drabiniaste, drewniane.

W n ę t r z e: Podzielone na dwie kondygnacje. Na parterze przestrzeń podzielona na trzy pomieszczenia - pojedyncze wzdłuż ściany wschodniej, oraz dwa pomieszczenia wzdłuż ściany zachodniej. Wejście na poddasze po schodach drabiniastych umieszczonych w południowo - wschodnim narożniku parteru. Poddasze dostępne przez właz w stropie. Właz zamykany na zasuwę. Poddasze - pomieszczenie jednoprzestrzenne z otwartą więźbą dachową. Pod dachem na osobnej, drewniano - metalowej konstrukcji zawieszone dzwony.

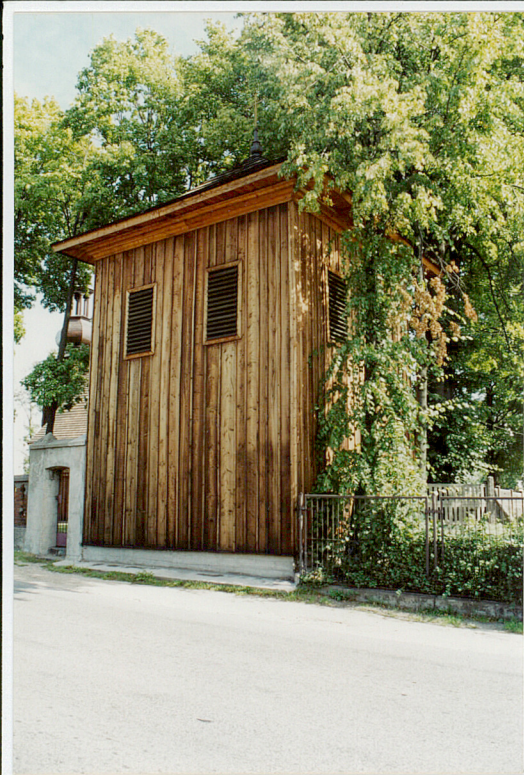
3

1. Elewacja wschodnia,
2. Elewacja północna,
3. Elewacja zachodnia,
4. Drzwi wejściowe - elewacja wschodnia,
5. Gzyms koronujący, okap dachu,
6. Wnętrze przyziemia - pomieszczenie wzdłuż ściany wschodniej, schody na poddasze,
7. Wnętrze przyziemia - wejście do pomieszczenia w narożniku południowo - zachodnim,
8. Wnętrze przyziemia - pomieszczenie w narożniku północno - zachodnim,
9. Wnętrze poddasza - konstrukcja ściany południowej,
10. Wnętrze poddasza - konstrukcja ściany północnej,
11. Wnętrze poddasza - narożnik północno - wschodni,
12. Konstrukcja zawieszenia dzwonów,
13. Konstrukcja zawieszenia dzwonów,

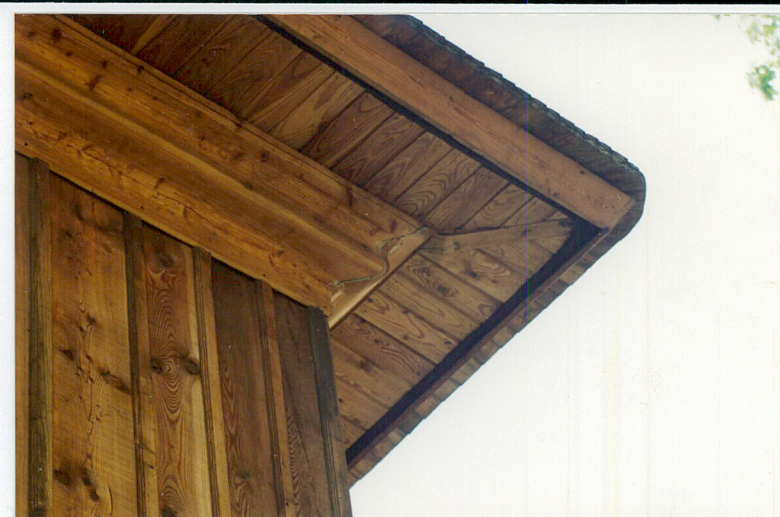
5

Elewacje góra obiega gierzowany gzyms wieńczący osłonięty mocno wysuniętym okapem dachu.
