ŁÓDZKIE
PAŃSTWOWA SŁUŻBA
OCHRONY ZABYTEKÓW
Oddział Województwa Łódzkiego

KINO "ODEON"/obkino "Gdynia"/

1907-1908r

ŁÓDŹ

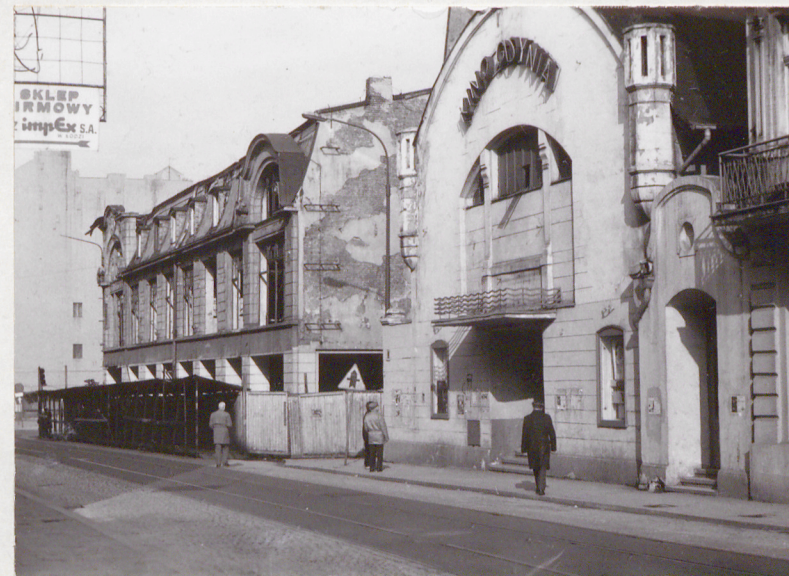
1. Miejscowość Łódź	2. Obiekt (nazwa jak w karcie) Kino "Odeon" ul. Tuwima 2	3. Zawartość wkładki (nazwa obiektu lub materiału uzupełniającego) str. A: dalszy ciąg opisu zdj. 2 - fragment pierzei ul. Tuwima z widocznym d. handlowym Schmechela i kinem str. B: rzut parteru, przekrój poprzeczny.
-------------------------------	------------------------------------------------------------------------------	--------------------------------------------------------------------------------------------------------------------------------------------------------------------------------------------------------------------------------------------------------

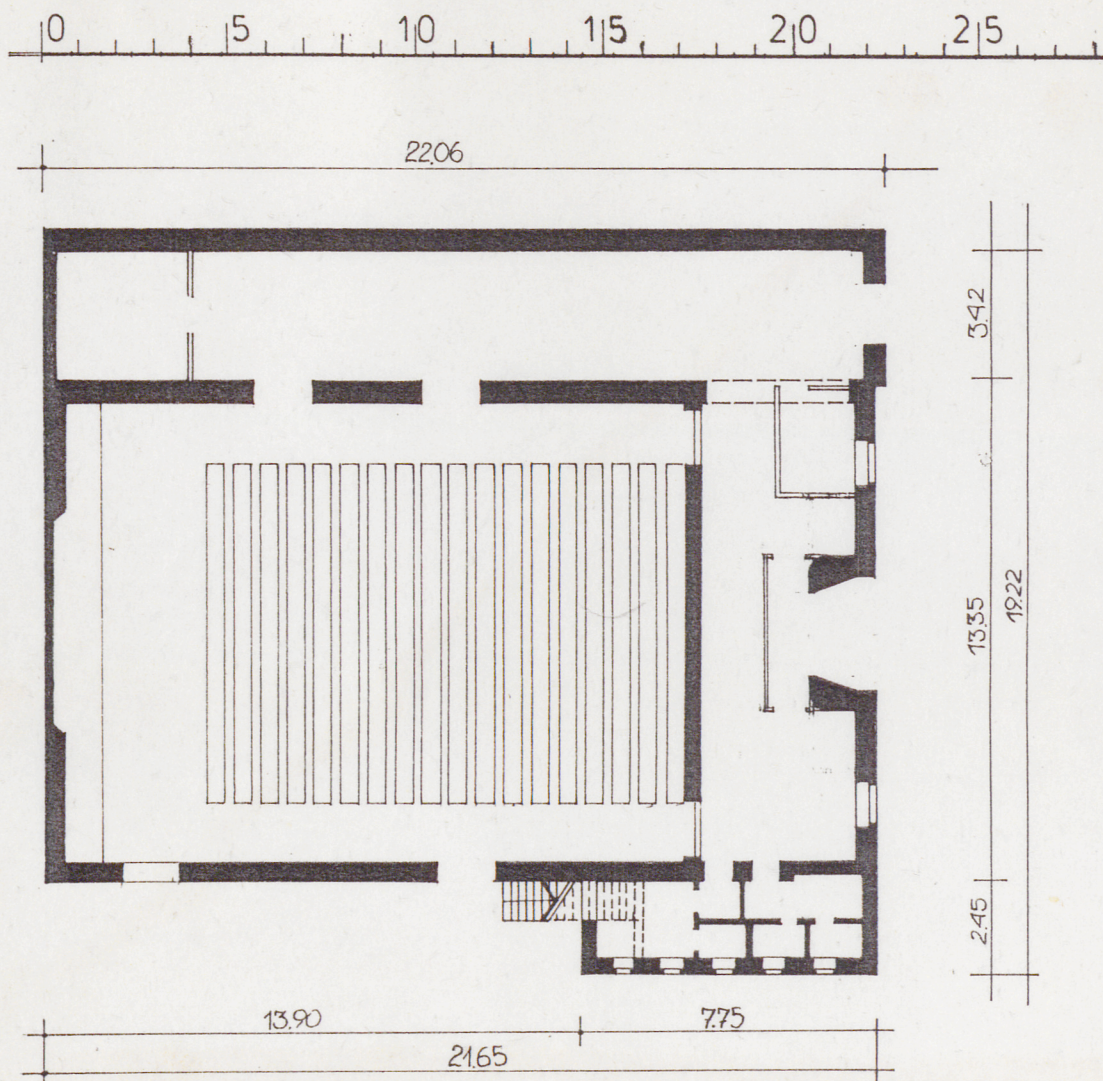
RZUT PARTERU

Rzut Budynek założony na planie prostokąta. Wejście główne od strony południowej w głębokiej wnęce, przez współczesny wiatrołap do hallu kasowego, prostokątnego ustawionego dłuższą osią równoległą do ulicy. Jest on połączony z wąską poczekalnią-której oś podłużna jest prostopadła do osi hallu. Poczekalnia posiada od ulicy drzwi wejściowe, a zakończona jest pokojem kierownika oświetlonym przez świetlik w dachu. Sala kinowa wypełnia przestrzeń zawartą pomiędzy hallem kasowym a poczekalnią. W zach. ścianie hallu kasowego drzwi do sanitariatów wysuniętych poza korpus główny w formie przybudówki. Nad hallem kasowym pom. operatora i pokój wypoczynkowy.

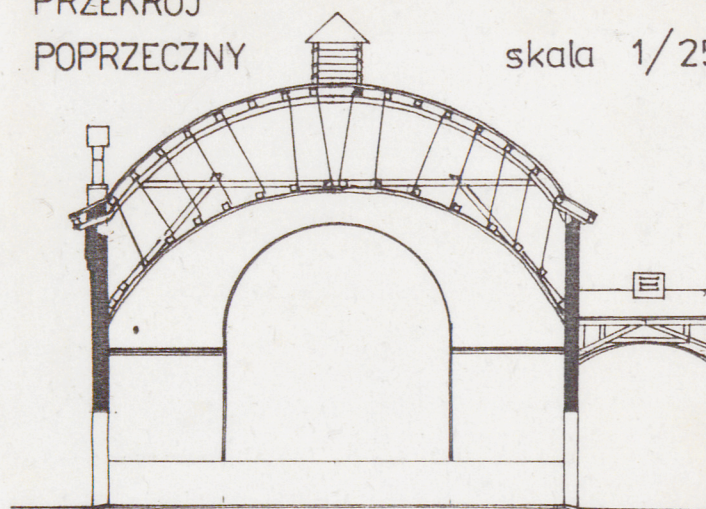
PRZEKRÓJ POPRZECZNY

Bryła Budynek niepodpiwniczony. Korpus główny o wysokości dwóch kondygnacji, z nieużytkowym poddaszem nad cz. południową, przykryty dachem o kształcie powłoki eliptycznej. Przybudówka wschodnia mieszcząca poczekalnię parterową, przykryta jednospadowym dachem płaskim. W przybudówce zachodniej sanitariaty. Jest ona parterowa, przykryta jednospadowym dachem.

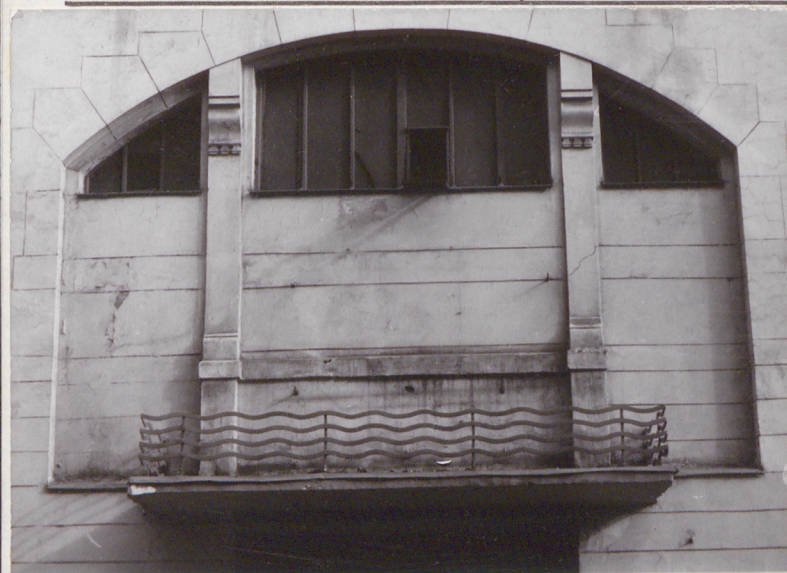
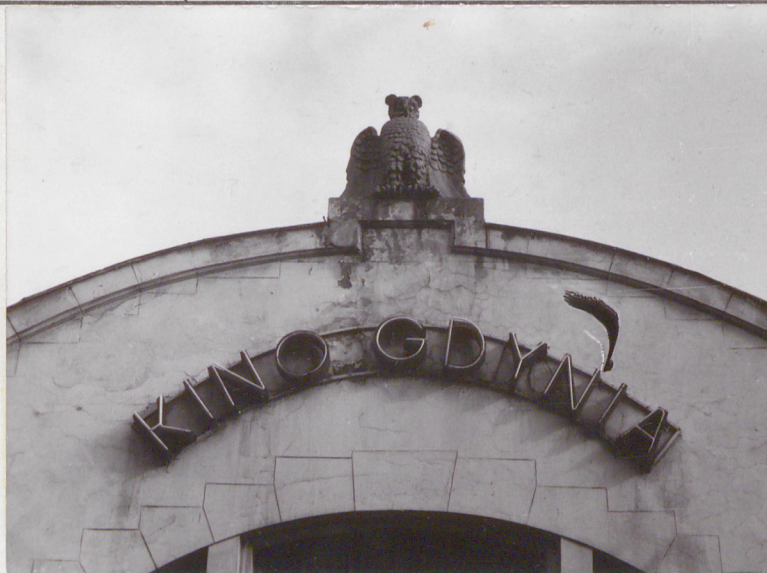
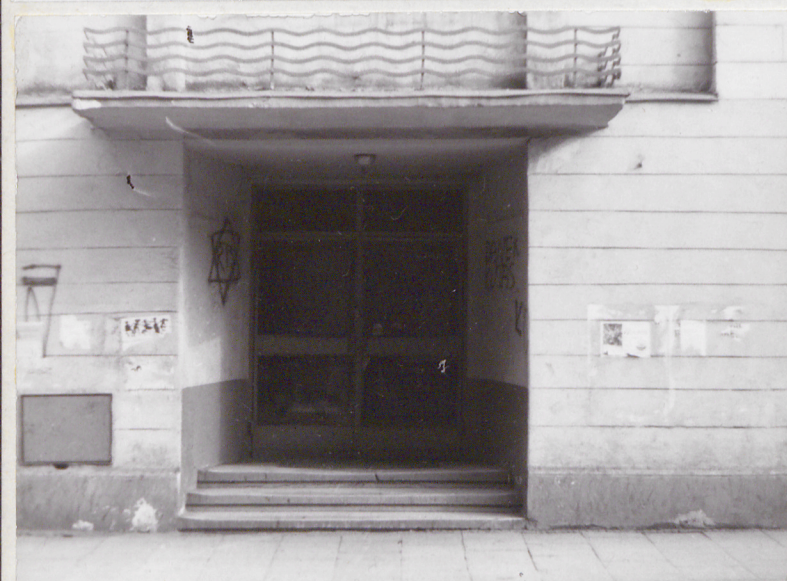
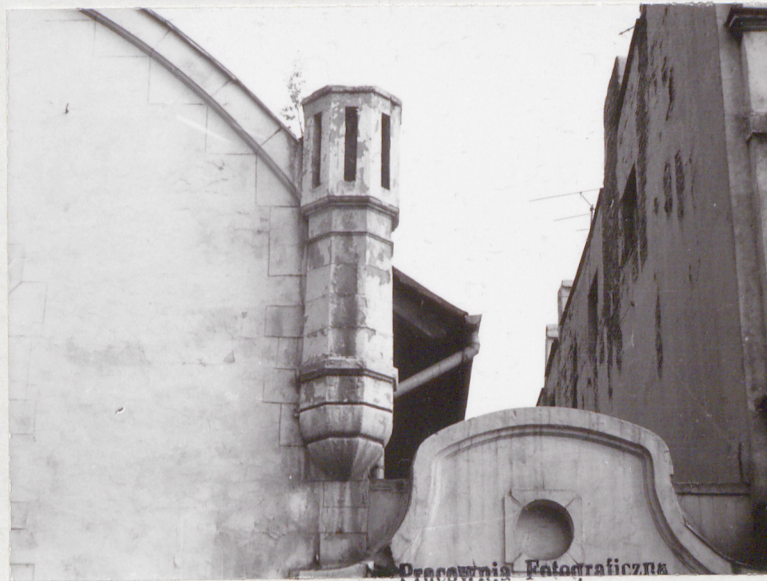
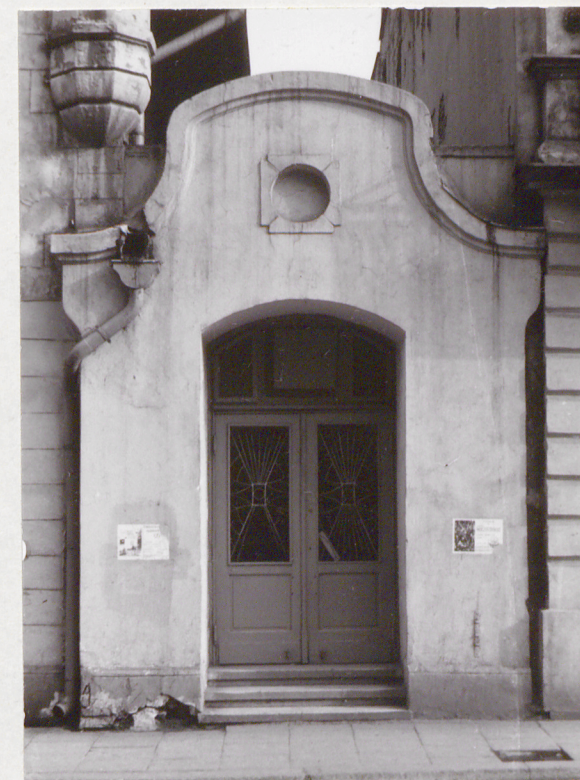
1. Miejscowość Łódź	2. Obiekt (nazwa jak w karcie) Kino "Odeon"/ob.Gdynia/ ul.Tuwima 2	3. Zawartość wkładki (nazwa obiektu lub materiału uzupełniającego) str.A:zdj.3+4-wejście główne i okna nad wejściem głównym,zdj.5- sowa wieńcząca elewację frontową,zdj.6-wieżyczka wschodnia w elewacji,zdj.7- zdj.7-wejście do poczekalni str.B:rzut piętra,elevacja frontowa/przed zniesieniem daszków nad wieżyczkami/
------------------------	--------------------------------------------------------------------------	----------------------------------------------------------------------------------------------------------------------------------------------------------------------------------------------------------------------------------------------------------------------------------------------------------------------------------------------------

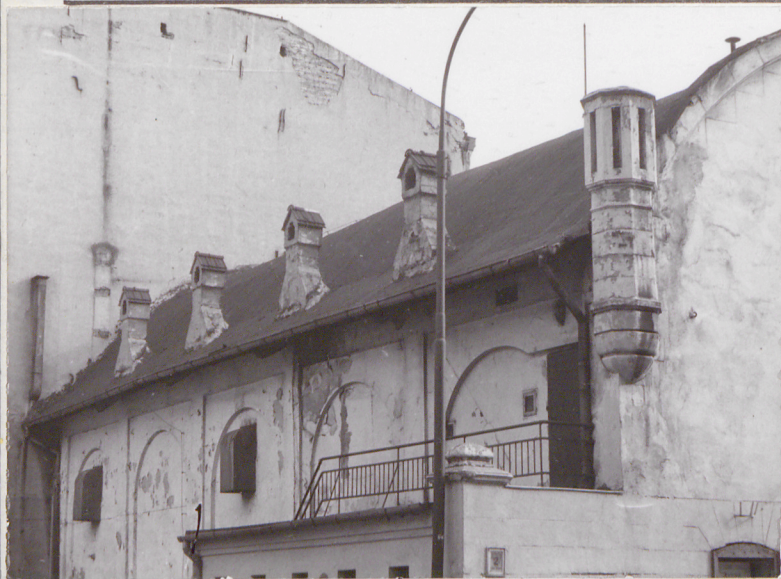
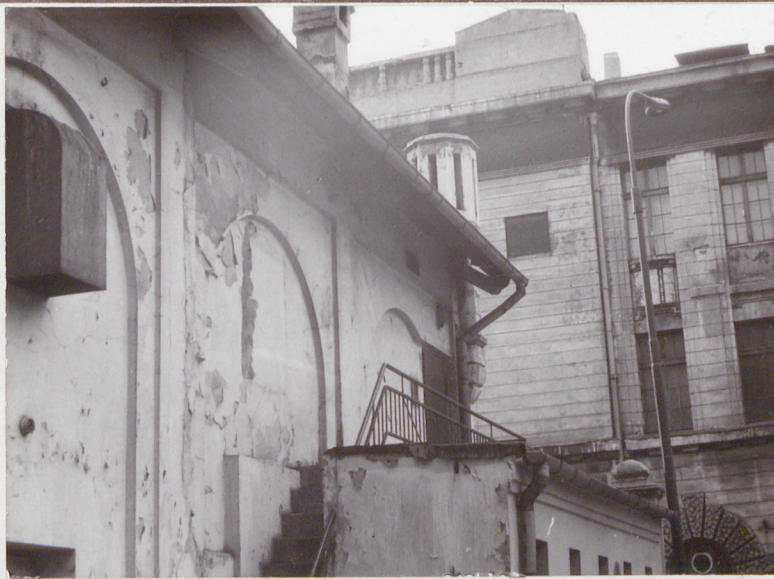
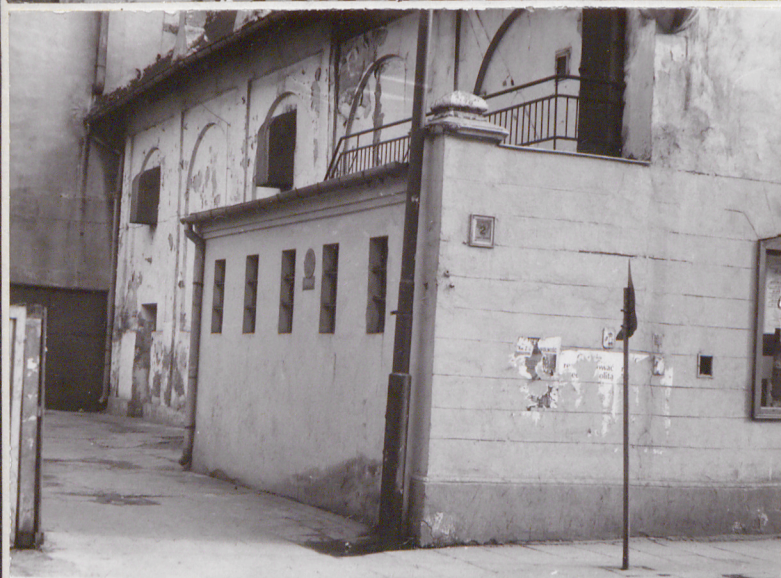
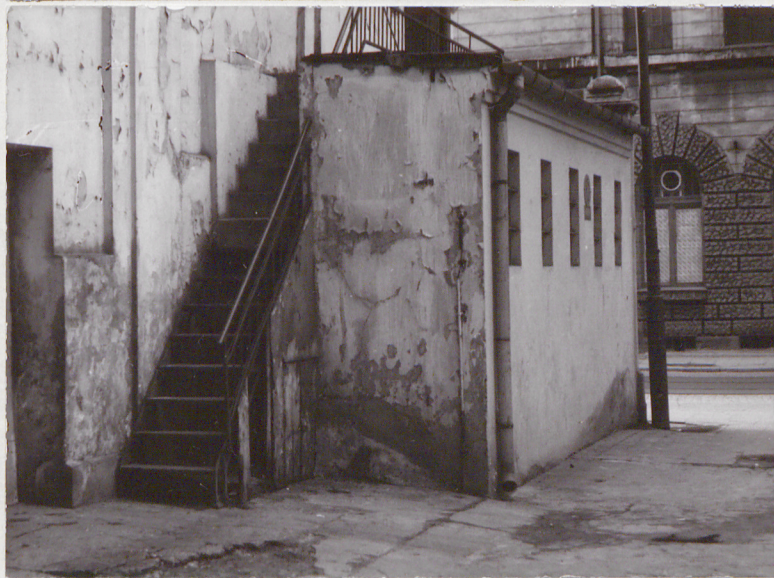
Elewacja zachodnia. Przed korpus w cz. południowej wysunięta przybudówka z pięcioma małymi otworami okiennymi. Na dach przybudówki wiodą schody z metalową balustradą. W narożu ścian korpusu, nad przybudówką, drzwi do kabiny operatora i jedna z narożnych wieżyczek. Ściana korpusu podzielona lizenami na pięć pól. W każdym z nich płycina zakończona półkolistą archiwoltą. W polach pierwszym i trzecim od lewej prostokątne drzwi ewakuacyjne z sali kinowej. W tych samych polach, pod szczytami archiwolt, blaszaki wentylacyjne. Nad okapem, w osiach lizen, kominy wentylacji grawitacyjnej.

str.A:zdj.8+11-elewacja zachodnia
str.B:przekrój podłużny,zdj.12+13-elewacja zachodnia,zdj.14--wieżyczka wschodnia-
-widok z dachu nad
poczekalnią

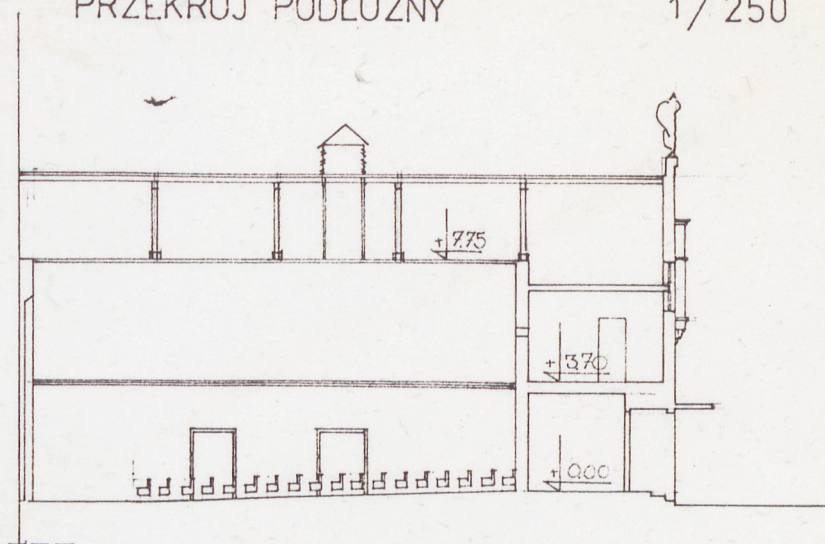
PRZEKRÓJ PODŁUŻNY

Materiał i konstrukcja Budynek murowany z cegły pełnej ceramicznej na zapr. wapiennej o wążku krzyżowym. Konstrukcję dachu nad salą kinową tworzą wiązary drewniane złożone z krążyn z bali połączonych drewnianymi zastrzałami i żelaznymi ściągami; nad poczekalnią więźba drewniana; nad hallem kasowym strop betonowy. W hallu kasowym podłoga z terrakoty ułożonej w szachownicę, w poczekalni i sanitariatach lastriko, w sali kinowej podłogi z desek. Na piętrze, w pom. operatora PCW. Drzwi zewn. 2-skrz. ram-płyc stalowe w wejściu głównym i drewniane w wejściu do poczekalni. Drzwi ewakuacyjne/wyjściowe/ z kina obite blachą; do kabiny operatora drzwi zewn. podobnej konstrukcji. Wewnątrz 1- i 2-skrz. drzwi ram-płyc. oraz płytowe współczesne. Okna jedno- i wieloskrzydłowe szklone pojedynczo. Do kabiny operatora schody zewnętrzne jednobiegowe; w dolnej cz. stalowe, w górnej ~~drewniane~~ ceglane. Dachy kryte papą. Ściany poczekalni, hallu i sali kinowej pokryte boazerią albo okleinowanymi płytami pilśniowymi.
