KAPLICA CMENTARNA ZW. "EMAUS"

ŁOWICZ

11. Zdjęcia, plan sytuacyjny, rzuty

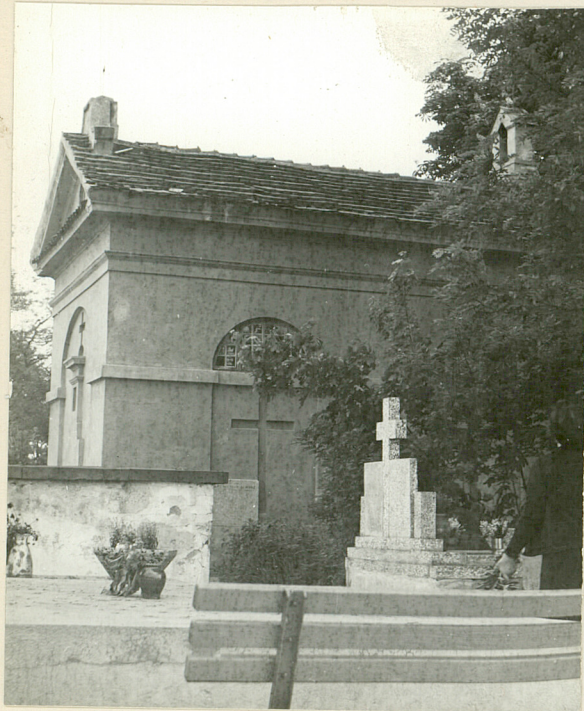
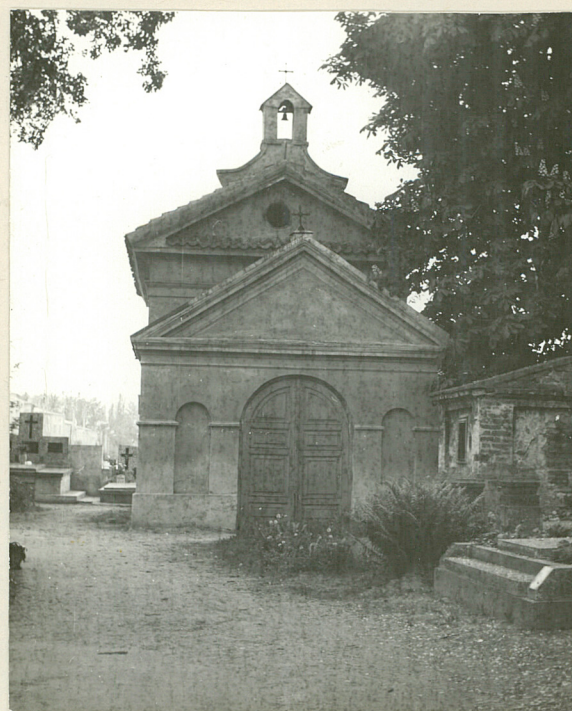
Położona w zachodniej części miasta, na cmentarzu Emaus. Znajduje się w odległości około 10 m od wschodniego muru cmentarza, na osi ul. Topolowej. Orientowana. Podmurówka z cegły. Mury z cegły na zaprawie wapiennej i o wyprawie wapienno-cementowej. Konstrukcja dachowa drewniana. Dach nad korpusem kryty dachówką karpiówką, nad kruchtą blachą ocynkowaną. Posadzka z płyt kamiennych. Założona na planie prostokąta, tej samej szerokości co korpus o rzucie zbliżonym do kwadratu, kruchtą od zachodu. Prostopadłościenna bryła korpusu nakryta niskim dachem dwuspadowym. Od zachodu przystaje, znacznie niższa, prostopadłościenna, nakryta podobnym co korpus dachem, kruchta. Elementem wertykalnym bryły jest sygnaturka nad zachodnim szczytem korpusu. Z kruchty, nakrytej płaskim stropem z podsufitką wchodzimy do jedno-przestrzennego wnętrza korpusu nakrytego stropem płaskim. Elewacja korpusu na podmurówce, zwieńczona uproszczonym belkowaniem. Powierzchnie elewacji rozczłonkowane arkadowymi płycinami i podzielone szeroką kordonową listwą na wysokości impostów wnek. We wnękach ponad listwą półkolistе okna / po dwa w elewacjach bocznych /, pod listwą płyciny o zarysie krzyża łacińskiego. Elewacja frontowa i tylna zwieńczona trójkątnymi naczółkami, w których okulusy. Elewacja kruchty schematycznie powtarzają motyw łuku triumfalnego. Na osiach otwory okienne, od frontu drzwiowy. Po jej bokach płycinowe wnęki. Elewacja frontowa zwieńczona trójkątnym naczółkiem.

14. Kubatura	15. Powierzchnia użytkowa	16. Przeznaczenie pierwotne	17. Użytkowanie obecne
210 m ³	48 m ²	Kaplica cmentarna	Kaplica cmentarna
18. Prace budowlane i konserwatorskie, ich przebieg i dokumentacja	19. Stan zachowania (fundamenty, ściany zewnętrzne, ściany wewnętrzne, sklepienia, stropy konstrukcje dachowe, pokrycie dachu, wyposażenie i instalacje)		
Dobry. Drobne ubytki dachówki.	Przeprowadzić remont bieżący pokrycia dachowego.		
20. Najpilniejsze postulaty konserwatorskie

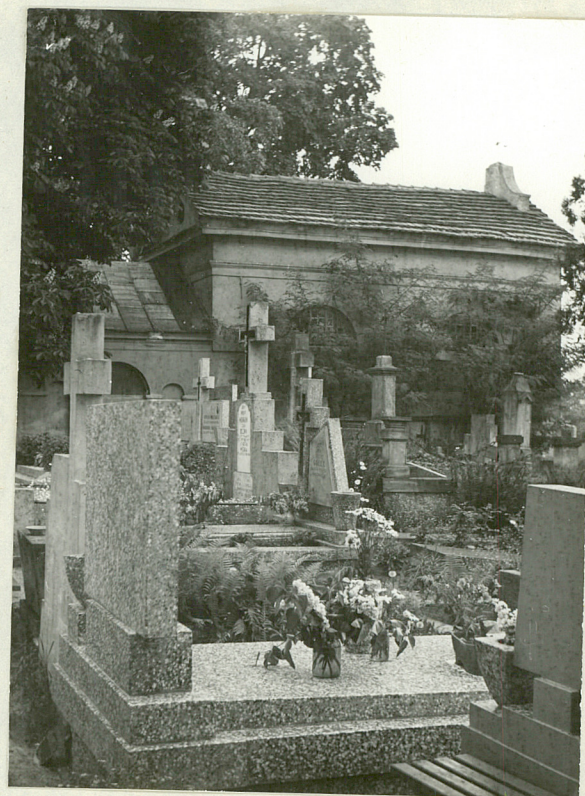
Widok od strony wschodniej
