1. Obiekt

DZWONNICA KOŚCIELNA

2. Czas powstania  
1709

JEDLNO PIERWSE

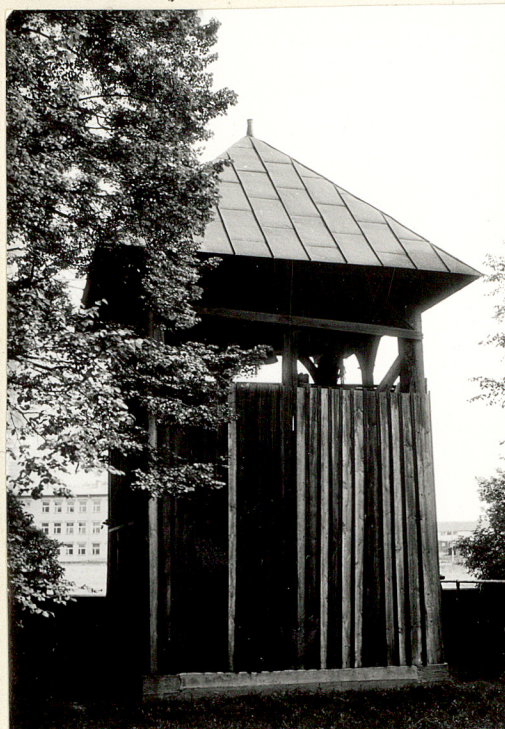
1. Widok od płd.
2. Widok od płd.-zach.
3. Drzwi od strony płn.-zach.
4. Widok od strony płd.-wsch.
5. Widok od strony wsch.
6. Fragment zwieńczenia.
7. Fragment dolnej partii ściany.
8. Fragment wnętrza.
9. Widok dzwonnicy od strony fasady kościoła.
10. Widok dzwonnicy od strony prezbiterium kościoła.

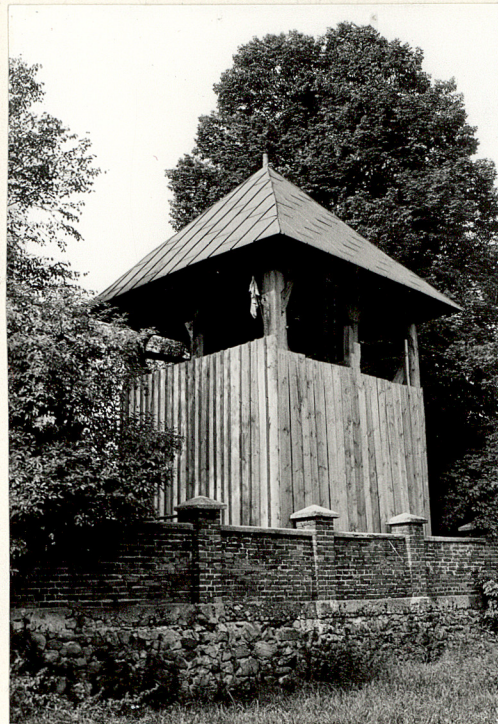
4.

Elewacje: Elewacje deskowe, z listwami międzydeskowymi, sięgające 3/4 wys., w elemencie płn.-zach. prostokątne jednoskrzydłowe drzwi z żelaznymi zawiasami pasowymi, zamykane n kłódkę. W górnej części konstrukcja ażurowa bez odeskowania o podwójnych łukach półkolistych z belek z każdej strony, od zach.dodatkowa belka poprzeczna. Od pld.-wsch. belki nadpalone /ślady po pożarze z 1948 r./.

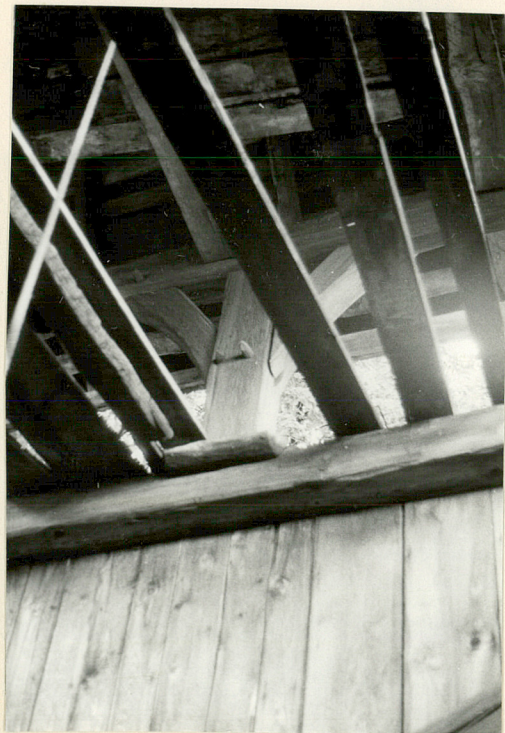
8.

Wnętrze: W górnej części konstrukcja belkowa, na której zawieszono dwa dzwony: większy z 1567 r. przelany w 1969 r., mniejszy z 1966. Schodów brak, dostęp do dzwonów przy pomocy drabiny. Instalacji i wyposażenia brak.
