SZPITAL WOJSKOWY

1935-38r

ŁÓDŹ

ul. Żeromskiego 113

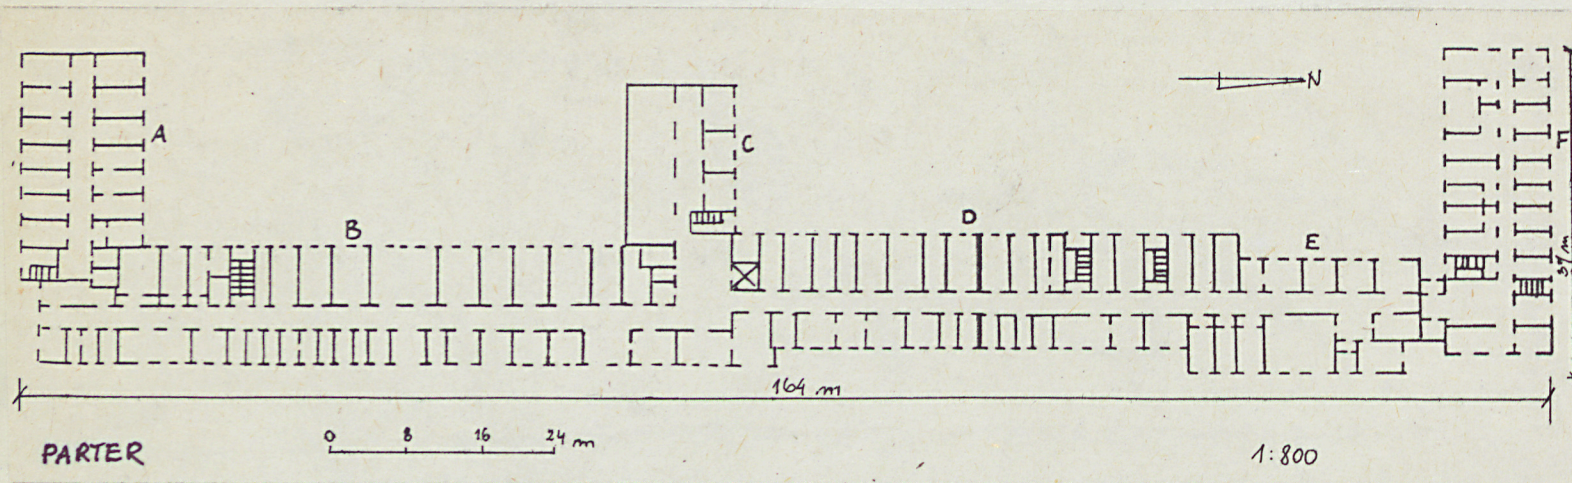
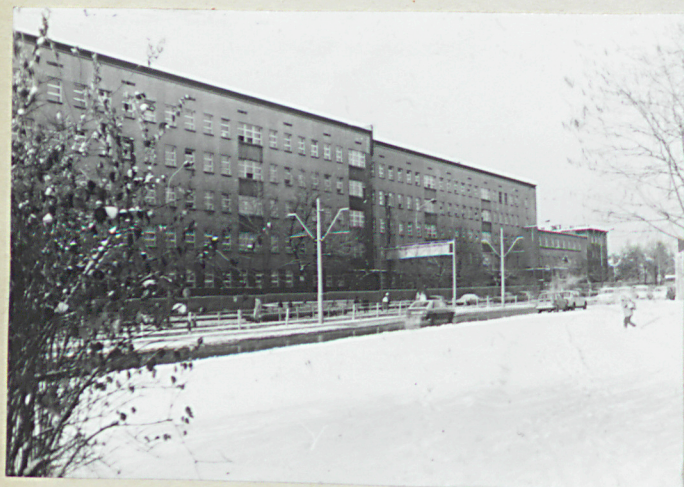
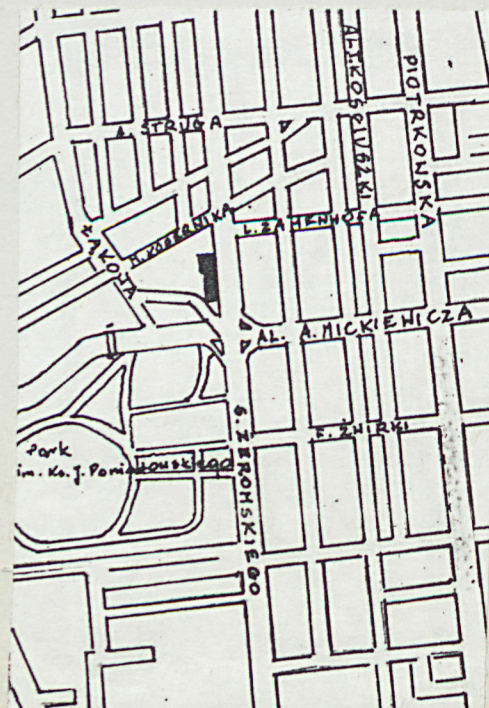
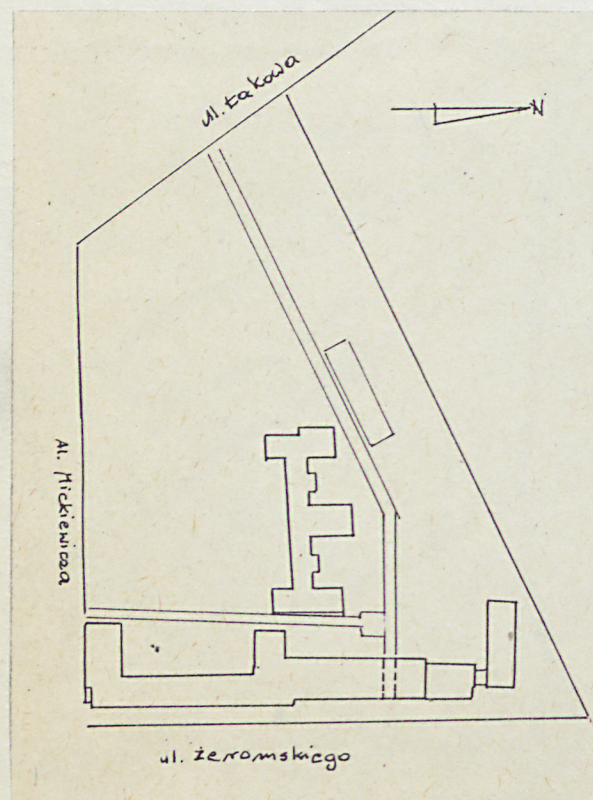
11. Zdjęcia, plan sytuacyjny, rzuty

- Obiekt usytuowany na trapezoidalnej działce, z elewacją frontową w pierzei w pierzei ulicy Żeromskiego, u zbiegu z Al. Mickiewicza; na tyłach ul. Łąkowa.

- murowany z cegły na zaprawie cementowej, konstrukcja częściowo-szkieletowa /żelazna/, tynki szlachetne, płytki okładzinowe-ceramiczne; wewnątrz parkiety, terrakota, glazura barwna, posadzka gumowa, marmur w okładzinach;

- obiekt sześcioczłonowy-każdy budynek na rzucie prostokąta /różnej wielkości/; wszystkie one stykają się i przenikają dając generalnie rzut zbliżony do litery "E". Budynki B, D i E o elewacjach frontowych w pierzei ul. Żeromskiego przenikają się ścianami szczytowymi, przy czym budynek D cofnięty jest nieco w stosunku do linii frontów, ujmujących go budynków B i E. Skrzydło prostopadłe -A łączy się z budynkiem B pn.-wsch. narożnikiem, skrzydło C-przylega do B- z przeciwnej strony, stykając się narożnikiem z C. Skrzydło prostopadłe -F zamyka kompleks skrajnie, od strony pn, komunikując się z budynkiem E za pomocą wąskiego łącznika. Pomiędzy budynkami D i E, w narożniku, od frontu-wysunięty ku wsch. budynek na rzucie prostokąta mieszczący portiernię. Układ wnętrz w poszczególnych budynkach-zbliżony-dwu-i półtraktowy, z korytarzem rozdzielającym trakty, poza skrzydłem C-gdzie półtora traktu. Każdy człon zespołu z własną klatką sch. od strony dziedzińca.

- zespół sześciu kubicznych brył /A, B, C, D, E, F/ + jedna niewielka, parterowego budynku portierni, w narożniku, między D i E. Budynki B, C i D równej wysokości, pięciokondygnacyjne; do budynku C, od strony pld. przylega piętrowy budynek z tarasem na dachu. Skrzydła A i F-czterokondygnacyjne, budynek E z łącznikiem-trójkondygnacyjny. Budynki podpiwniczone, kryte dachami płaskimi, z graniastymi kominami;

14. Kubatura 70 000m ³	15. Powierzchnia użytkowa	16. Przeznaczenie pierwotne Okręgowy Szpital Wojskowy z cz.mieszkalną	17. Użytkowanie obecne Szpital WAM
18. Prace budowlane i konserwatorskie, ich przebieg i dokumentacja Projekt techn.modernizacji dźwigu w szpitalu WAM,ul.Żeromskiego 113,marzec 1986r./w/Archi- wum WKZ w Łodzi Projekt modernizacji i rozbudowy budynku szpitala WAM.arch.A.Olejnik,1986r./w/Archiwum WKZ w Łodzi		19. Stan zachowania (fundamenty, ściany zewnętrzne, ściany wewnętrzne, sklepienia, stropy konstrukcje dachowe, pokrycie dachu, wyposażenie i instalacje) Zły stan stolarki okiennej	
20. Najpilniejsze postulaty konserwatorskie Oczyszczenie elewacji,wymiana stolarki okiennej
