1. Obiekt

Spichlerz

Zarębów

10. Rejestr zabytków

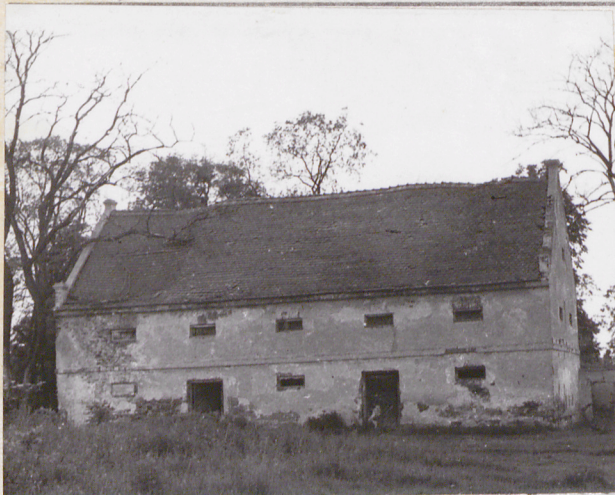
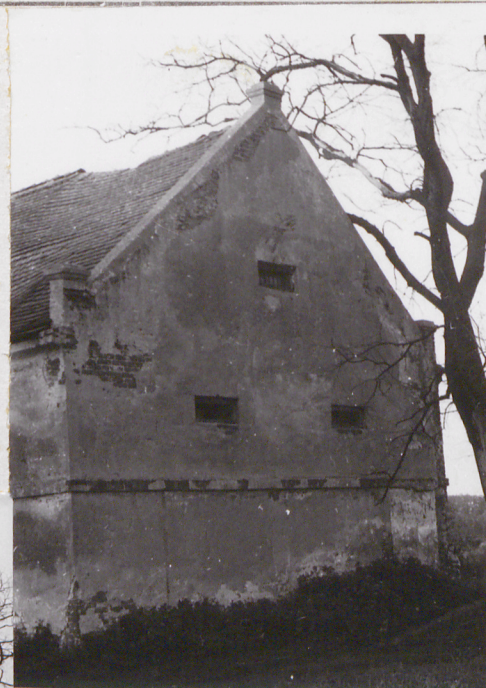
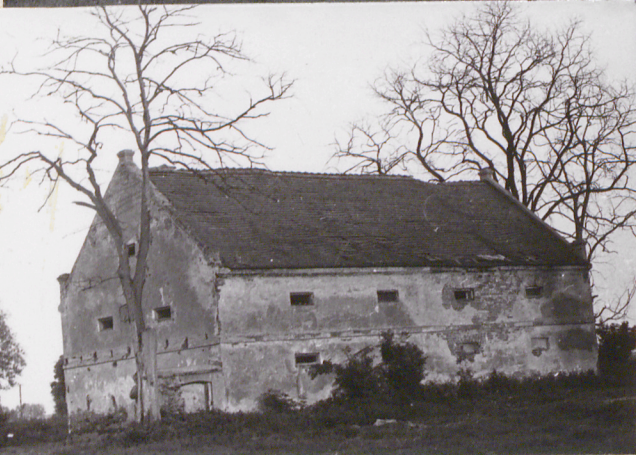
Ściany murowane w układzie blokowym, tynkowane. Budynek dwupiętrowy. Szczyt murowany tynkowany. Konstrukcja stropów, belki w układzie poprzecznym. Konstrukcja schodów: jednobiegowe drewniane. Konstrukcja stropów pokryta deskami. Konstrukcja dachowa jętkowa dwustolcowa, na podłogach deski. Na parterze deski i klepisko. Na dachu dachówka. Do budynku prowadzą dwie pary drzwi nabijanych gwoździami. Budynek dwutraktowy.

Plan prostokąta ze słupami w osi podłużnej.

Bryła: niski prostopadłościan nakryty dwuspadowym dachem z wystającymi nad dach ścianami szczytowymi. Od frontu ściana murowana do wysokości okapu dachu pierwszego piętra. Na wysokości stropu pierwszego piętra pojedynczy gzyms. Na parterze dwie pary drzwi, symetrycznie w osi i przy ścianach szczytowych okna. Na piętrze 8 okien nad drzwiami i oknami. Od tyłu w ścianie 4 okna. W oknach proste kraty. W ścianach szczytowych murowanych powyżej dachu ze słupkami na kalenicy i nad ścianami 2 okna na piętrze i 1 na strych. Okna niskie zakratowane pionowymi prętami, bez skrzydeł. Drzwi jedno-skrzydłowe z klepek nabijane ćwiekami. Ślusarka zabytkowa. Brak instalacji.

14. Kubatura 1000 m ³	15. Powierzchnia użytkowa 160 m ²	16. Przeznaczenie pierwotne Słóichlerz	17. Użytkowanie obecne Magazyn, obora, chlewnia.
18. Prace budowlane i konserwatorskie, ich przebieg i dokumentacja		19. Stan zachowania (fundamenty, ściany zewnętrzne, ściany wewnętrzne, sklepienia, stropy, konstrukcje dachowe, pokrycie dachu, wyposażenie i instalacje) Ściany zawilgocone, odpada tynk, konstrukcja schodów i pokrycia stropów, łaty dachu; zmurszałe. Stan dachówki zły, wymaga przełożenia.	
20. Najpilniejsze postulaty konserwatorskie Naprawić ubytki dachu.
