1. Obiekt zabytkowy

RUINY ZAMKU KSIAŻAT MAZOWIECKICH

RAWA MAZOWIECKA

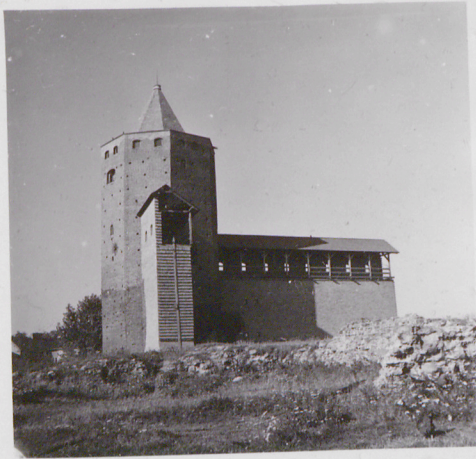
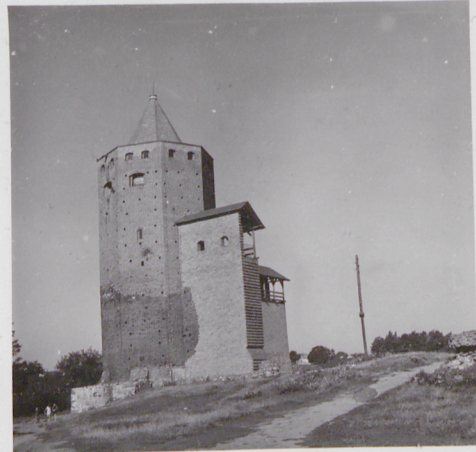
31. Szkic sytuacyjny, plan schematyczny, uwagi opisowe, fotografia

Mury baszty podparte od strony fosy trzema szkarpami. Górna jej część zakończona u góry sklepieniem stożkowym

Zamek istniał już na pocz. w. XIV, w r. 1313 bowiem wstępuje już kasztelan nawski. Dzisiejszy jednak zamek powstał prawdopodobnie za panowania Kazimierza W. Dalsze dzieje niedokładnie znane. W czasie wojen szwedzkich poważnie uszkodzony. Odbudowany w r. 1789 przez rostopę Franciszka Lanckorońskiego. Ostatecznie zniszczony, podczas rządów pruskich. Ruiny położone na szczytnym usypisku /grodzisku przedhistorycznym?/ oblany wodą rzeki Rawki i jej dopływu Rylskiej, wśród łąk i rozlewisk. Zachowane: jedna z baszt narożnych /donżon/, resztki murów, tworzących nieregularny czworobok, oraz ślady wysuniętej ku miastu bramy. W głównym swym zrębie mury pochodzą prawdopodobnie z w. XIV noszą pewne ślady późniejszych przeróbek. Baszta ośmioboczna. Z dawnych zabudowań mieszkalnych nie pozostało nic.

Rok	Wyszczególnienie prac	Koszt tys. zł
1954	Uzupełnienie sklepienia nakrycie dachem prace badawcze	150
1956	Prace murowe	28.470,-
1957	Rekonstrukcja murów obronnych i hełmu wieży	225300,-
1958	Prace wykończeniowe, instalacje, naprawa zniszczeń /huragan/ adaptacja	400,000,-
1959	"	93.141,-
