KARTA EWIDENCYJNA ZABYTEKÓW
ARCHITEKTURY I BUDOWNICTWA

1. Obiekt *K69/2*
KLASZTOR O.O. PAULINÓW /Zakon św. Pawła Pustelnika/

2. Czas powstania
XVII w.

3. Miejscowość
WIELGOMŁYNY

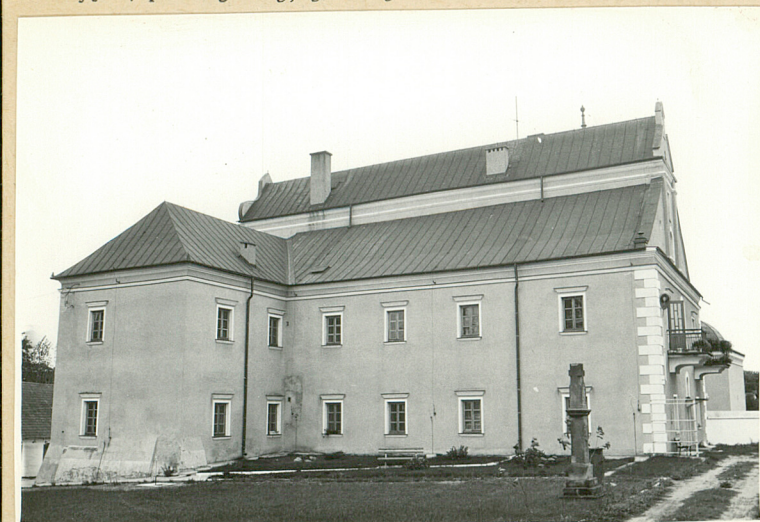
11. Zdjęcia, plan sytuacyjny, rzuty

ai
d
SYTUACJA 1:1000
miejsce przecinania negatywów
Zdjęcia: K. Stefański, sierpień 1955
Neg.: PSOZ w Piotrkowie Tryb.

Rzut: Obiekt na rzucie w kształcie litery T, z prostokątnym korpusem o osi prostopadłej do osi kościoła i dwóch krótkich skrzydeł od pln., z których wsch. styka się z kościołem. Oś korpusu stanowi korytarz, wzdłuż którego biegną dwa trakty pomieszczeń. Skrzydło zach. wypełnia na parterze duża sala /dawny refektarz ?/, na piętrze wtórnie podzielona. Skrzydło wsch. jednotraktowe z korytarzem i pokojami od strony pln. Na parterze w skrajnej osi wsch. sień przejazdowa. Piętro skominkowane z kościołem.

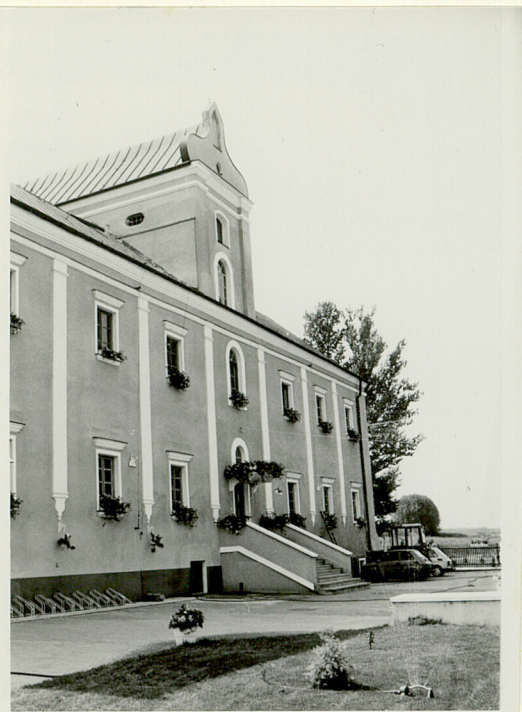
2

1. Widok od zach.
2. Fasada (el. pñn.)
3. Fragment fasady
4. Fragment fasady z sienią przejazdową
5. Fragment sieni przejazdowej
6. El.płd. skrzydła wsch. z sienią przejazdową
7. Fragment el. płd. skrzydła wsch.
8. Elewacja wsch. korpusu
9. El.płd. (ogrodowa) od wsch.
10. Elewacja płd. korpusu
11. Drzwi wejściowe w el. płd.
