KARTA EWIDENCYJNA ZABYTEKÓW  
ARCHITEKTURY I BUDOWNICTWA

KOŚCIÓŁ SZPITALNY, OB. KAPLICA PW. NAJŚWIĘTSZEJ MARII PANNY, zw. Ligęzków

1644 r.

S U L E J Ó W

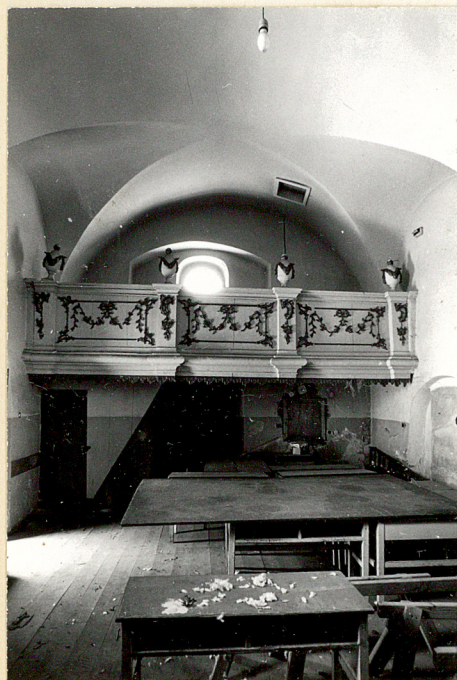
10

Wnętrze: jednoprzestrzenna nawa z nadwieszoną galerią chóru, od zachodu nakryta sklepieniem kolebkowym z lunetami. Na ścianie południowej dwie wnęki przekryte spłaszczonymi łukami (w jednej umieszczono szafę wnękową). trzy niskie wnęki analogicznie zwieńczone w ścianie wschodniej oraz w ścianie północnej wnęka zwieńczona łukiem odcinkowym z przeniesioną tu z posadzki płytą nagrobną.

1. Elewacja południowa
2. Elewacja zachodnia
3. Elewacja wschodnia
4. Elewacja północna
5. Elewacja północna
6. Elewacja północna
7. Drzwi wejściowe
8. Okno w el. frontowej
9. Wnętrze - widok od zachodu
10. Wnętrze - widok od pd.-zach
11. Widok na chór
12. Wnętrze - widok od północy
13. Płyta nagrobna

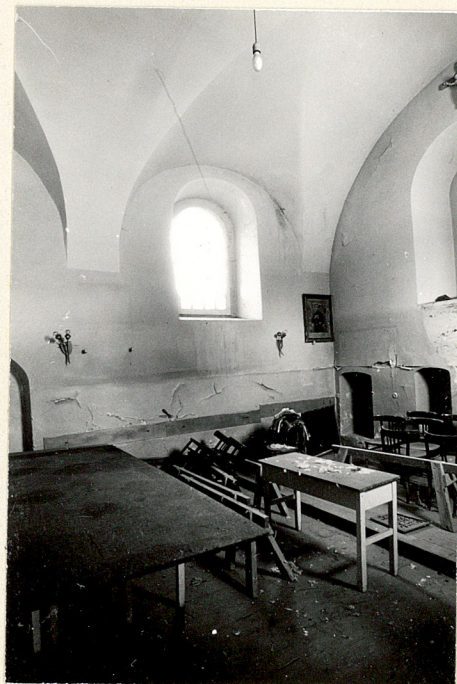
11

Wyposażenie: rokokowy chór muzyczny z poł. XVIII w. Płyta nagrobna Balcera Ligezki z 1645 r.
