A	B	C	D	E	F	G	H	I	J	K	L	M	N	O	P	R	S	T	U	V	W	X	Y	Z	Nr
																									4234

1. Obiekt

Budynek I Liceum Ogólnokształcącego im. Jarosława Dąbrowskiego

Tomaszów Mazowiecki

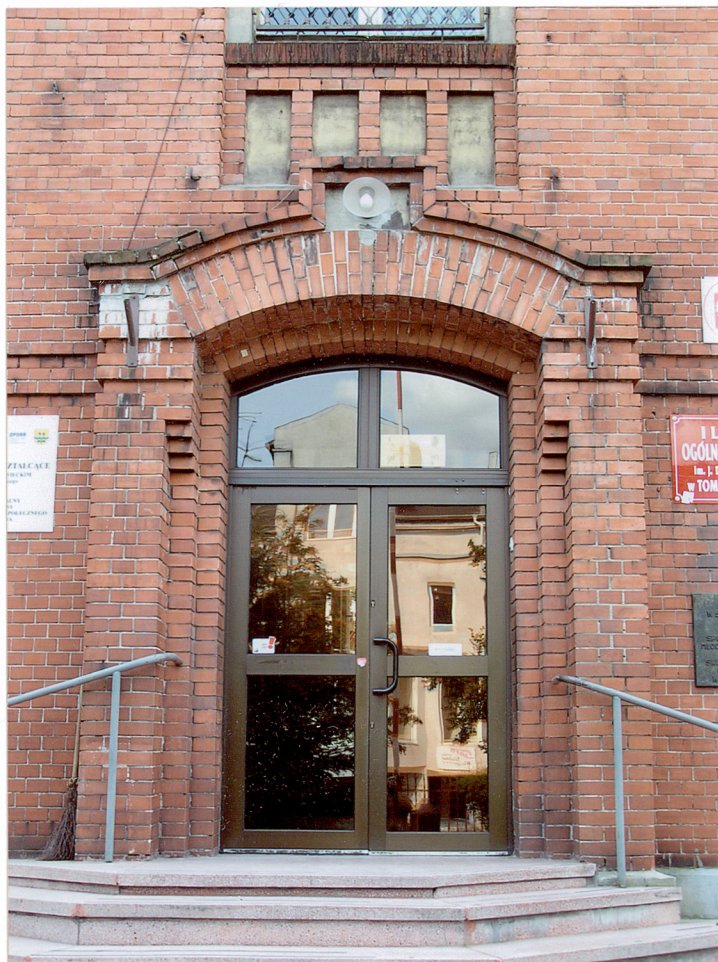
kordonowy o trzech ceglanych pasach. Na lizenach między 1, a 2 piętrem metalowe stylizowane kaduceusze. W podokiennikach wąskie blendy, w fasadzie tynkowane. W fasadzie w centrum 3-osiowy ryzalit. Na osi główny otwór drzwiowy poprzedzony podestem i kilkustopniowymi szeroki schodami z metalową poręczą, ujęty płaskim uskokowym portalem zamkniętym łukiem odcinkowym. Na prawo na poziomie parteru w ścianie metalowe tablice pamiątkowe z okazji 5- i 100-lecia szkoły. W zwieńczeniu fasady tynkowany pas, na osi prostokątna tynkowana płycina z metalową inskrypcją „AD 1903”. W el. tylnej na osi środkowej okna klatki schodowej pomiędzy kondygnacjami, w zwieńczeniu ślepy okulus. W przyziemiu na szerokości 3 osi okiennych współczesny łącznik między głównym budynkiem a salą gimnastyczną. W el. wsch. parterowy aneks z dwoma okratowanymi oknami.

Spis ilustracji: 1. Fasada od strony pln.-zach. 2. Wejście główne 3. Zwieńczenie ryzalitu frontowego 4. Fragment części parterowej ryzalitu frontowego 5. Narożnik pln.-wsch. 6. Fragment el. frontowej 7. Budynek od strony pln.-zach. 8. Elewacja boczna zach. 10. El tylna (pld.) od pld.-zach. 11. Fragment el. pld. 12. Górna część partii środkowej el. pld. 13. Część wsch. elewacji pld. 14. El. boczna wsch. 15. El. tylna od pld.-wsch. 16. Wnętrze - klatka schodowa
