442/1 BANK POLSKI, KORPUS GŁÓWNY

1924.11

TOMASZÓW MAZOWI

-11. Zdjęcia, plan sytuacyjny, rzuty

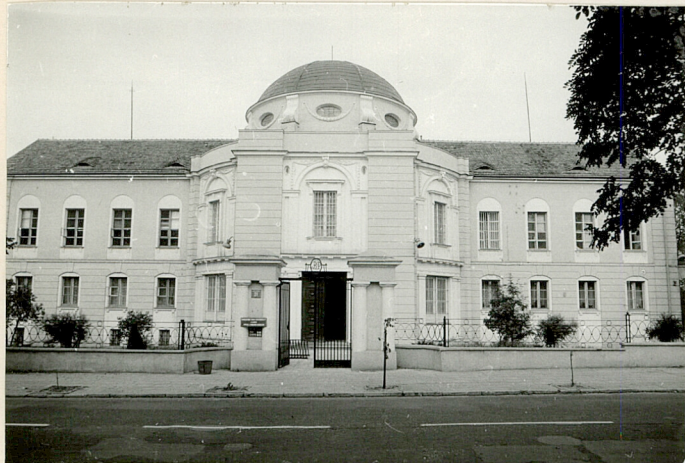
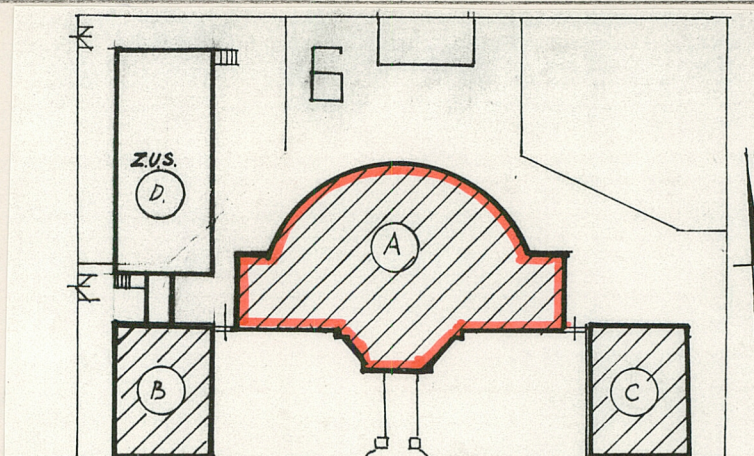
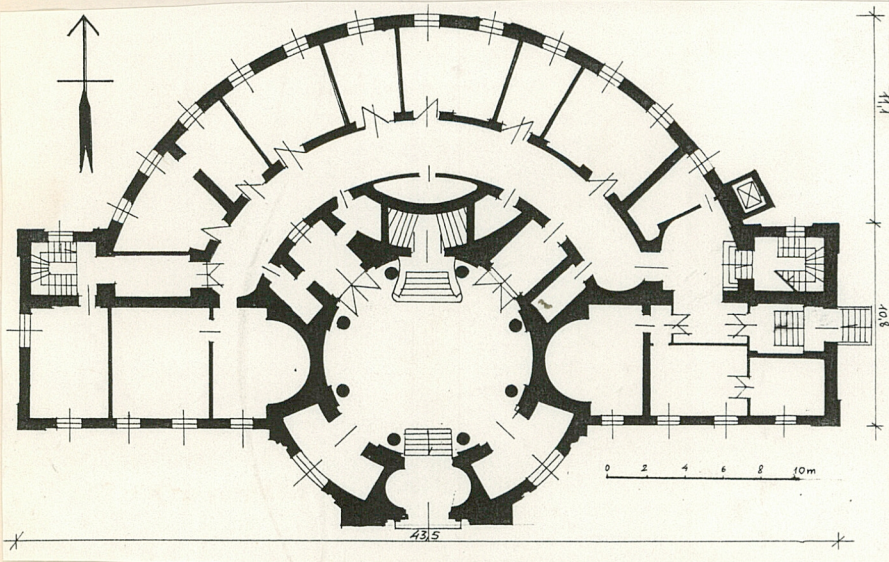
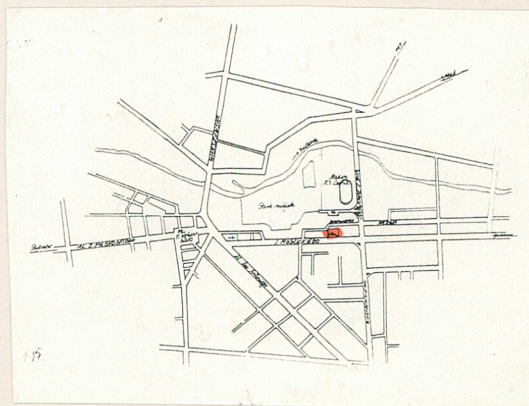
A - BUDYNEK BANKU  
B - " - Z.U.S.  
C - " - Z.U.S.  
D - " - Z.U.S.

Rzut: na planie półokręgu z centralnie usytuowanym hallem głównym i wystającymi skrzydłami w kierunku wsch.-zach. Od południa ryzalit oparty na odcinku okręgu. Budynek trzytraktowy, z trzema symetrycznie umiejscowionymi klatkami schodowymi. Posiada wejście główne na osi oraz jedno boczne i dwa zaplecze.

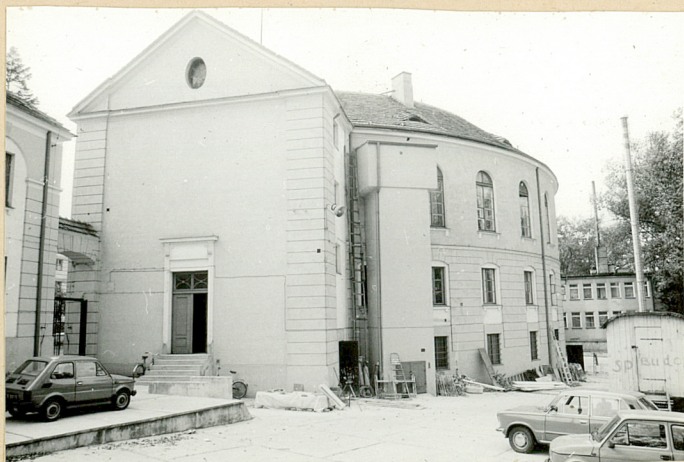
ELEWACJA WSCHODNIA

Drzwi: drewniane płycinowe. drzwi frontowe nabijane metalowymi guzami, z kasetonowymi płycinami. W elewacji wschodniej drzwi posiadają naświetla.

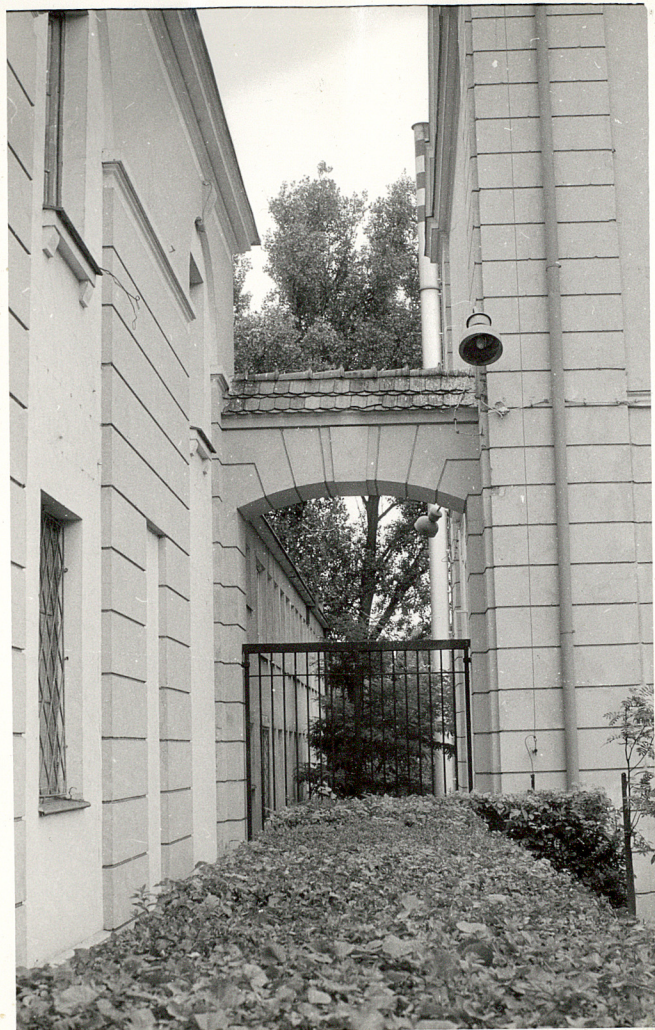
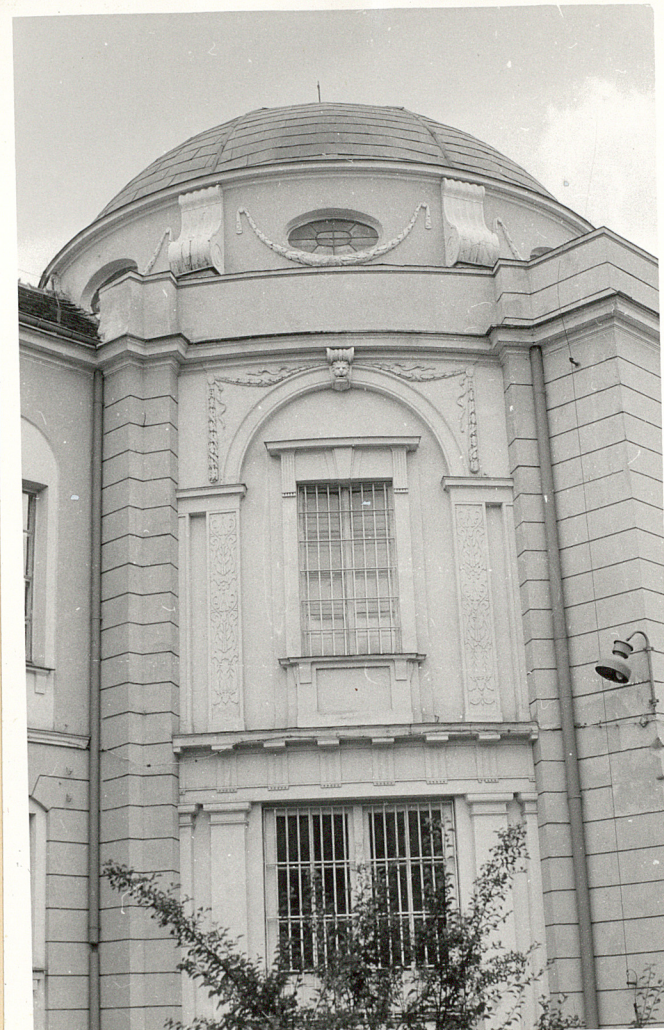
ŁEK-ARKADA ŁĄCZĄCA KORPUS GŁ. Z OFICYNAMI   OKNO I P RYZALITU FRONTOWEGO

Elewacje: frontowa 11 osiowa z wysuniętym centralnie ryzalitem. Ryzalit ten posiada trzy osie otworów z wejściem na osi głównej. Nad centralną częścią eliptyczna kopuła z lunetami posiadający otwory doświetlające wnętrze, podtrzymywana przez wolutowe konsole. Otwory okien ryzalitu posiadają profilowane węgary i nadproża. Całość wnęki okiennej I piętra wieńczy arkada wsparta na ornamentowanych arabeską pilastrach.

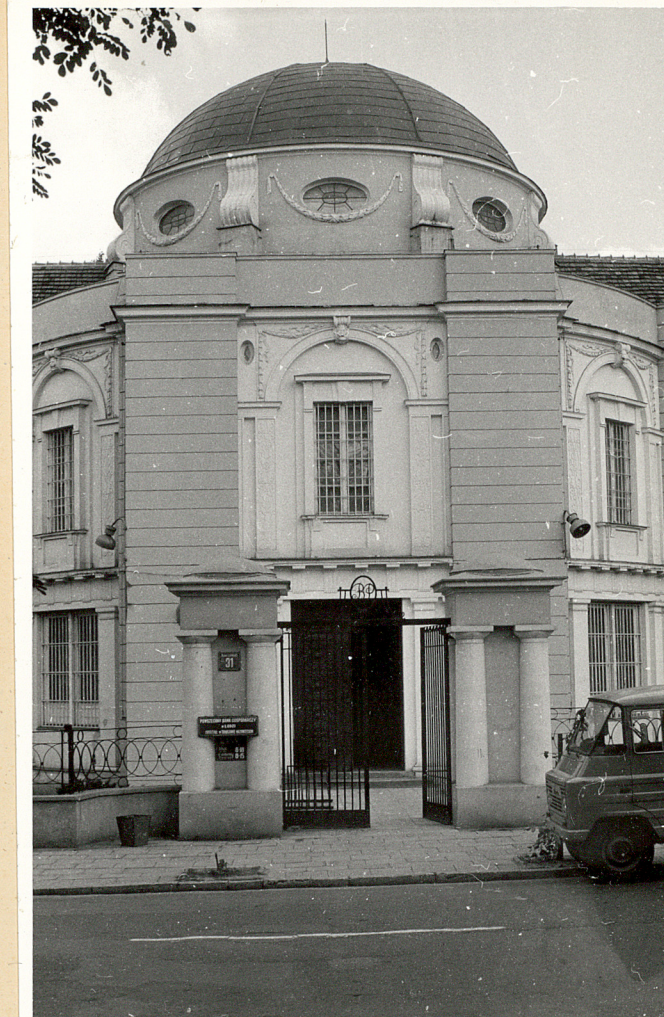
RYZALIT FRONTOWY Z WEJŚCIEM GŁ.

Centralna część ryzalitu ujęta jest szerokimi pionowymi wystęgami ścian z boniowaniem. Kondygnacje oddziela pas niepełnego belkowania doryckiego z szerokim fryzem z tryglifami. Po obu stronach ryzalitu elewacja posiada dwukondygnacyjne skrzydła z czterema osiami okien w dwóch poziomach. Wnęki okienne zwieńczone łukami pełnymi na piętrze i odcinkowymi na parterze. Ściany parteru boniowane. W elewacji gzyms koronujący i międzykondygnacyjny. Elewacje wschodnia i zachodnia o bardzo skromnym wystroju jednoosiowe, ujęte pasami boniowania. W elewacji wschodniej drzwi z nadświetlnią i opaską. W elewacji zachodniej trójdzielne okno w opasce. Pomiędzy korpusem głównym a bocznymi oficynami łęki ceglane pokryte dachówką. Elewacja północna jako zapleczerwowa posiada skromną dekorację ograniczoną do boniowania pasów pomiędzy oknami do wysokości I piętra. Otwory okienne, rozmieszczone w 12 osiach posiadają łukowe nadproża na I piętrze, na parterze zaś umieszczone są we wnęce. Pod parapetami małe konsolki.
