1. Obiekt
DZWONNICA POŁUDNIOWA PRZY KOŚCIELE PW ŚW ŚW FILIPA NERI I JANA CHRZCIE-
353/4 CIELA w zespole klasztornym Kongregacji Oratorium św. Filipa Neri

3. Miejscowość
STUDZIANNA
POŚWIĘTNE

1. Miejscowość STUDZIANA POŚWIĘTNE	2. Obiekt (nazwa jak w karcie) DZWONNICA POŁUDNIOWA w zespole klasztor- nym Kongr. Orat. św. Filipa	3. Zawartość wkładki (nazwa obiektu lub materiału uzupełniającego) Opis-dokończenie, zdjęcia, spis fotografii
--	---	--

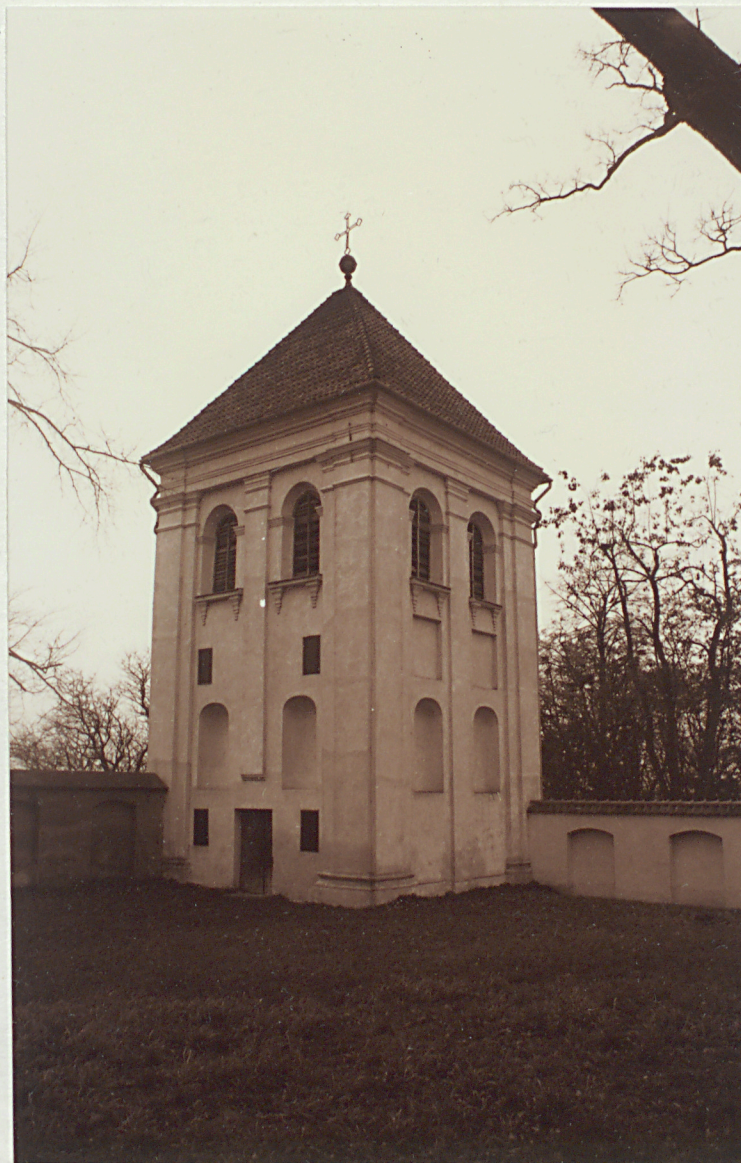
Elewacje: f r o n t o w a (w s c h o d n i a) : 4-kondygnacyjna, 2-osiova, na parterze w osi budynku dodatkowo prostokątny otwór wejścia. Po jego bokach niewielkie, prostokątne okienka. W drugiej kondygnacji hemisferyczne wnęki, w trzeciej analogiczne do parteru otwory okienne, a w czwartej zamknięte od góry półkoliście otwory dzwonnice z wydatnymi parapetami i żaluzjami

1. Elewacja północna i wschodnia.
2. Widok ogólny.
3. Elewacja zachodnia i południowa.
4. Wnętrze, parter.
5. Wnętrze, poziom dzwonów.
6. Wieżba dachowa.

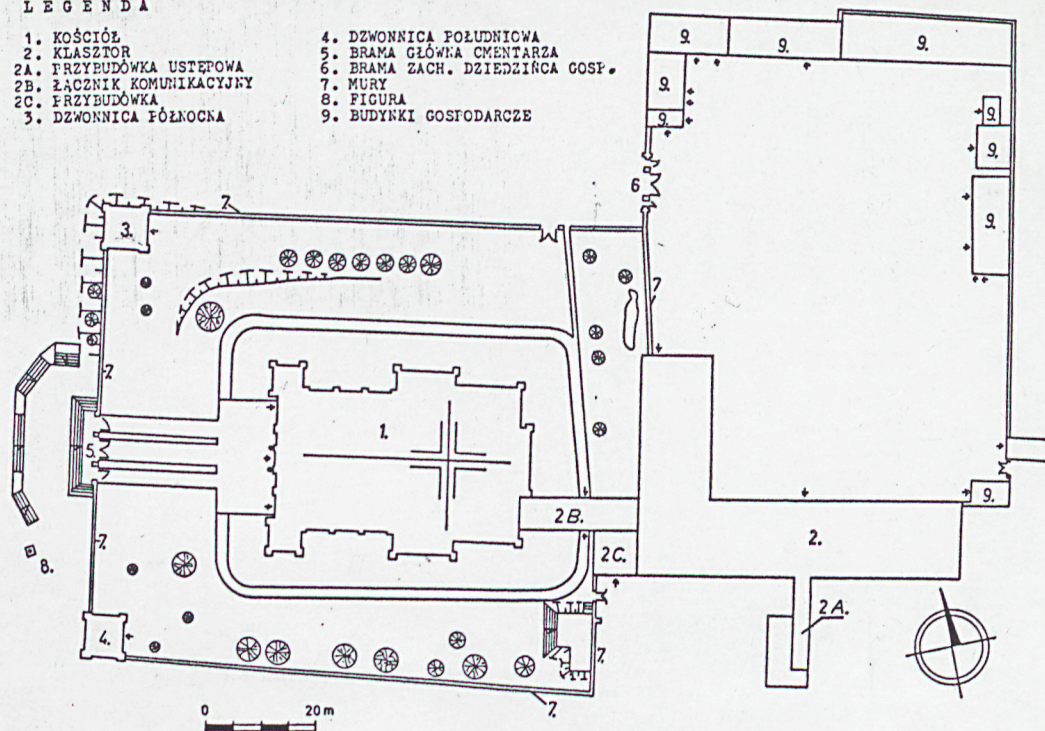
1. KOŚCIÓŁ
2. KLASZTOR
- 2A. PRZYBUDÓWKA USTĘPOWA
- 2B. ŁĄCZNIK KOMUNIKACYJNY
- 2C. PRZYBUDÓWKA
3. DZWONNICA PÓŁNOCNA
4. DZWONNICA POŁUDNIOWA
5. BRAMA GŁÓWNA CMENTARZA
6. BRAMA ZACH. DZIEDZINCA GOSP.
7. MURY
8. FIGURA
9. BUDYNKI GOSPODARCZE

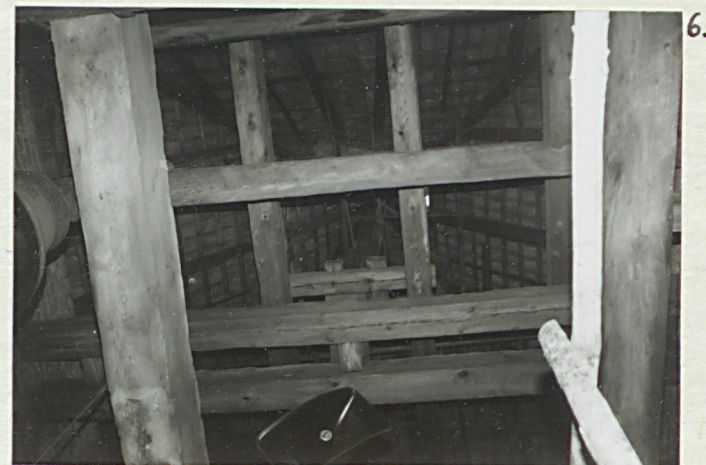
6.

S t r o p y : drewniane, belkowe, z powalą z desek, w części ułożonych luźno na belkach. Na belkach trzeciego stropu oparta drewniana, belkowa konstrukcja zawieszenia dzwonów. W i ę d - b a d a c h o w a : otwarta, drewniana, konstrukcji storczykowej. Dach kryty dachówką ceramiczną, holenderką, układaną na drewnianych łątach. Obróbki blacharskie z blachy stalowej ocynkowanej. P o s a d z k i : na parterze gładź cementowa, wyżej podłogę stanowią drewniane deski powały. S c h o d y : drewniane, jednobiegowe, drabiniaste, z poręczą z okorowanego okrągłaka. O k n a : w elewacji wschodniej prostokątne otwory okienne, zasłonięte tafelami zbrojonego, matowego szkła, obramionego drewnianymi listewkami. Otwory dzwonnice zamknięte od góry łukiem pełnym, przesłonięte zniszczonymi, drewnianymi żaluzjami. Węgarty otworów rozglifione do wnętrza. D r z w i : wejściowe drewniane, dwuskrzydłowe, konstrukcji płycinowo-klepkowej.

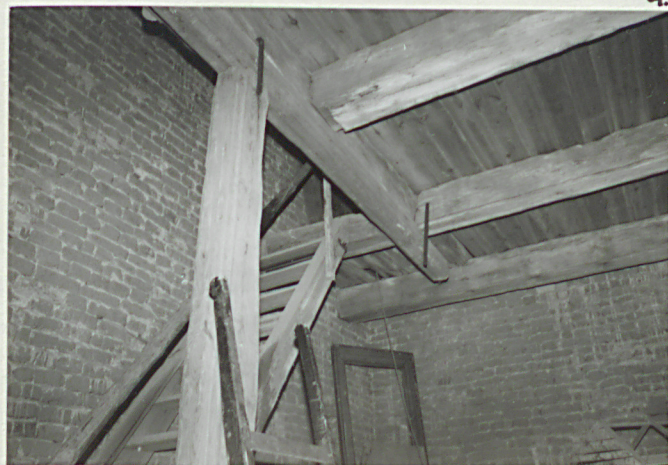
4.

Wnętrze: pozbawione wyprawy tynkowej.

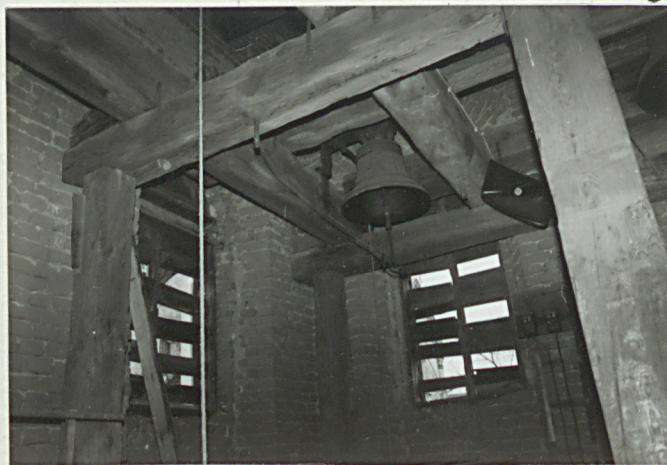
5.

Wyposażenie: 4 dzwony, w tym 1 z 1711, i 1788 r. odlany w Warszawie przez Jana Erhenfreida Dietricha.
